**ACUERDO DE 12 DE FEBRERO DE 2019, DEL CONSEJO DE GOBIERNO, POR EL QUE SE DA POR ENTERADO DE LA RESOLUCIÓN DEL CONSEJERO DE FOMENTO Y VIVIENDA EN FUNCIONES POR LA QUE SE DECLARA DE EMERGENCIA LA ACTUACIÓN PARA LA REPARACIÓN DEL FIRME Y ELEMENTOS FUNCIONALES EN LA CARRETERA A-406, DE LA PROVINCIA DE SEVILLA, EN LOS TÉRMINOS MUNICIPALES DE EL SAUCEJO, LOS CORRALES Y MARTÍN DE LA JARA.**

TÍTULO: **MEMORIA JUSTIFICATIVA PARA REPARACION DEL FIRME EN LA CARRETERA A-406 Y ELEMENTOS FUNCIONALES DE LA MISMA EN LA PROVINCIA DE SEVILLA, TT.MM. DE EL SAUCEJO, LOS CORRALES Y MARTIN DE LA JARA.**

A-406 DE MORON DE LA FRONTERA A SIERRA DE YEGUAS

EL SAUCEJO, LOS CORRALES Y MARTIN DE LA JARA

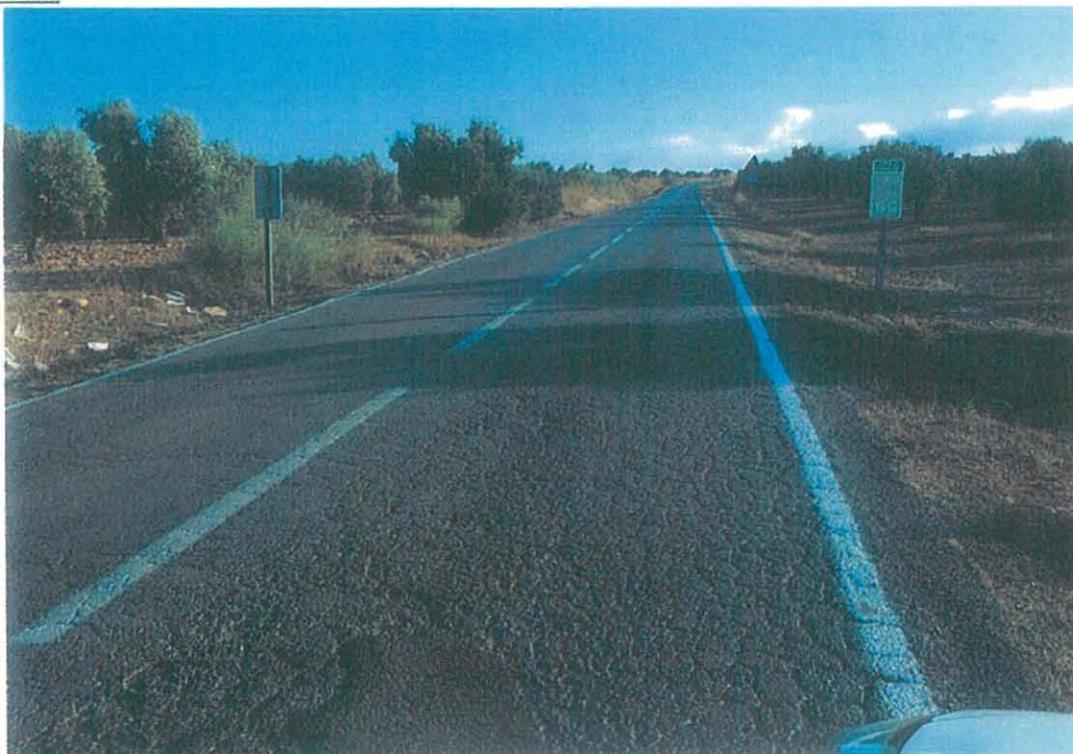
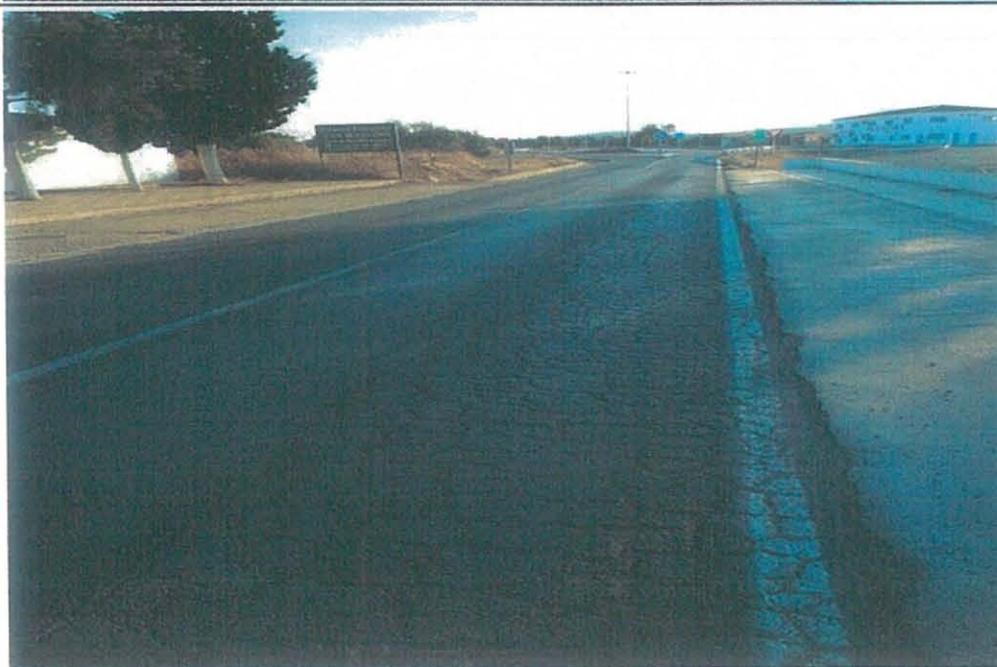
A-406 PK 47+600

En definitiva, los daños principales son la continua formación de baches y el desprendimiento de áridos que dañan a los vehículos de los usuarios de la vía, lo que supone un inasumible riesgo para la seguridad vial.

Para la solución de todos estos problemas, como solución se propone la reposición de la capa de rodadura del firme, con hormigón bituminoso y regularización de algunos tramos, previo a la capa de rodadura.
