TÍTULO:
**MEMORIA JUSTIFICATIVA PARA LA REPARACIÓN DE DAÑOS
PRODUCIDOS EN LOS FIRMES, EN LA COMARCA DE LA SIERRA SUR
DE SEVILLA (UTRERA), CARRETERAS A-375 Y A-376, EN LA PROVINCIA
DE SEVILLA.
TERMINO MUNICIPAL : UTRERA.**

A-375 (UTRERA A PUERTO SERRANO) PK 0+000 AL 3+200.
A-376 (SEVILLA A UTRERA) PK 23+640 AL 25+680.

FECHA DE REDACCIÓN OCTUBRE 2018

AUTOR: JOSE E. ÁLVAREZ GIMENEZ
JEFE DE SERVICIO DE CARRETERAS

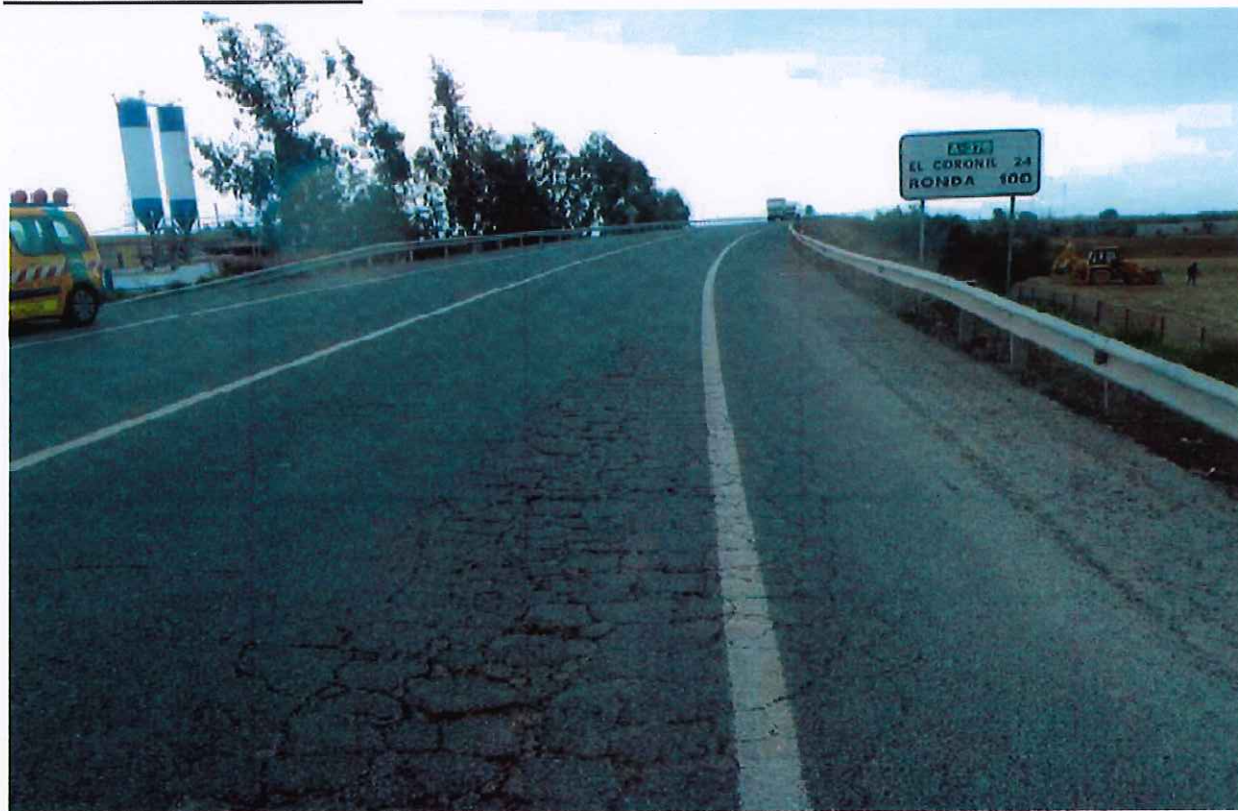
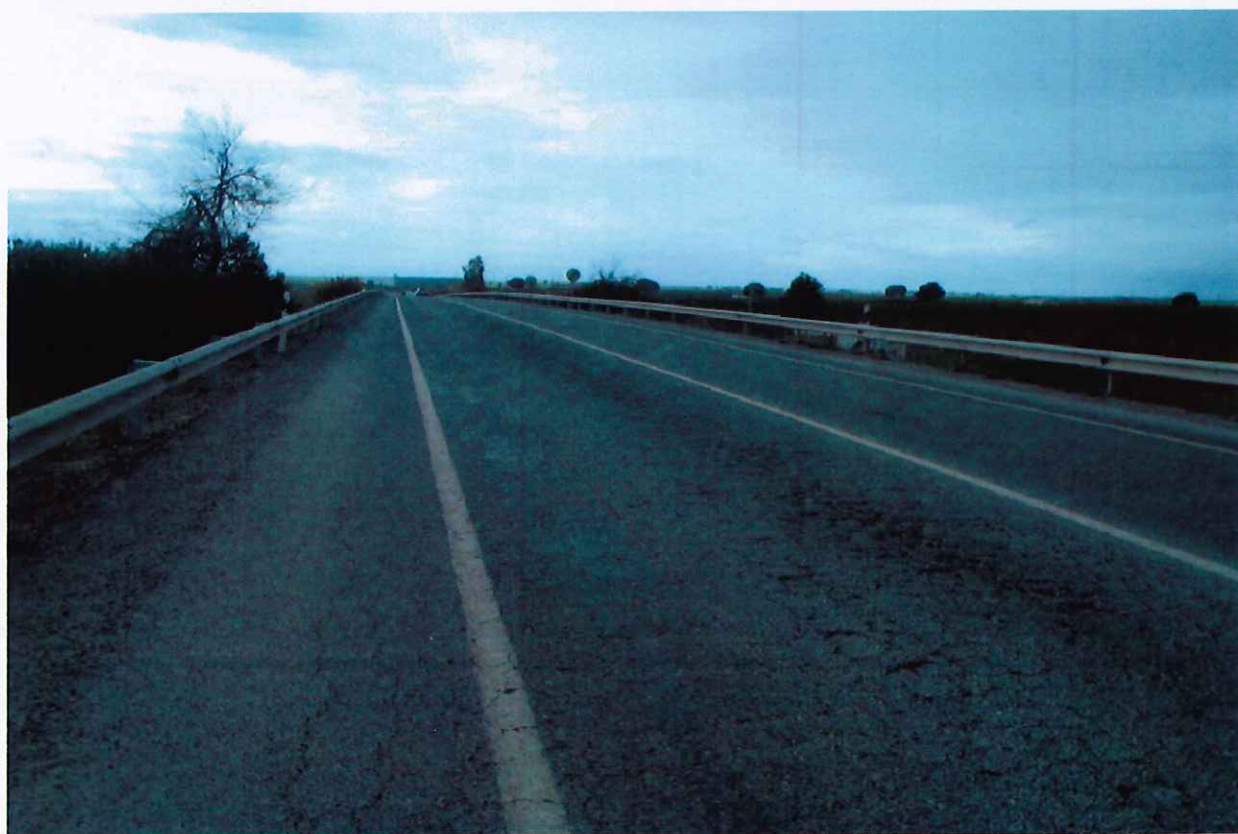
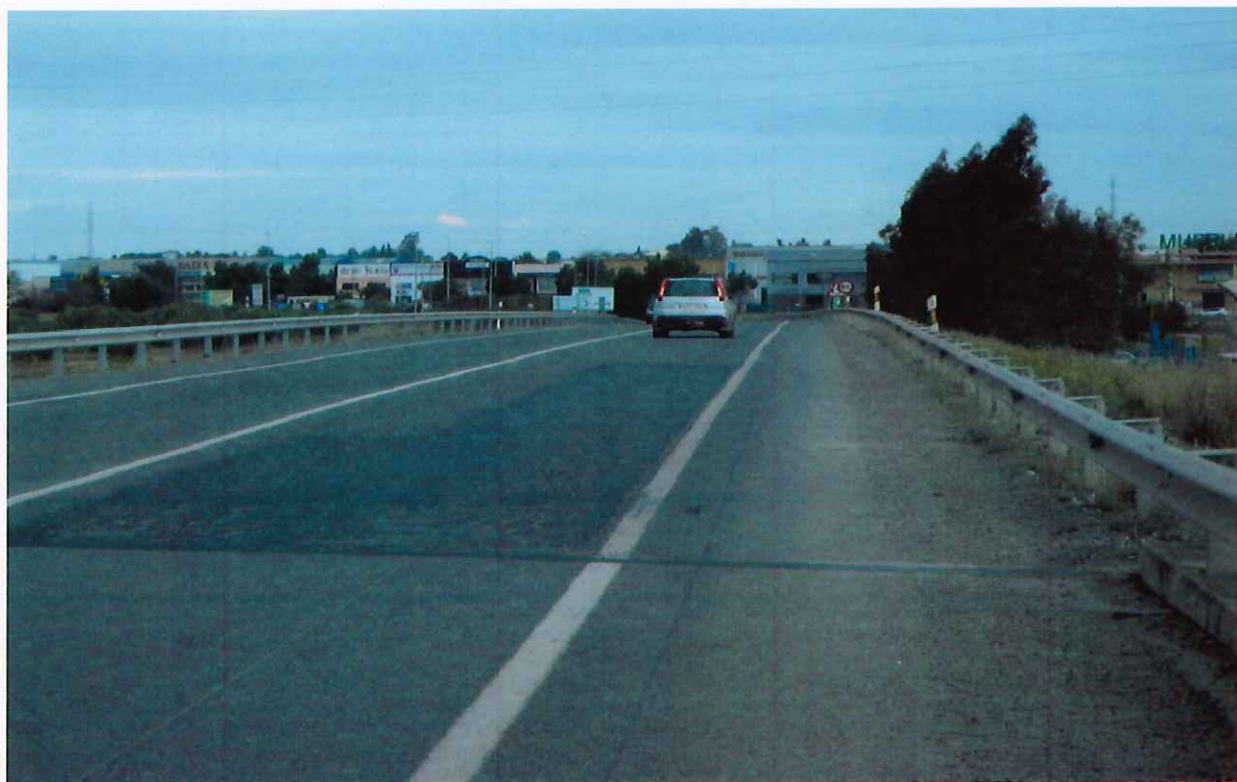
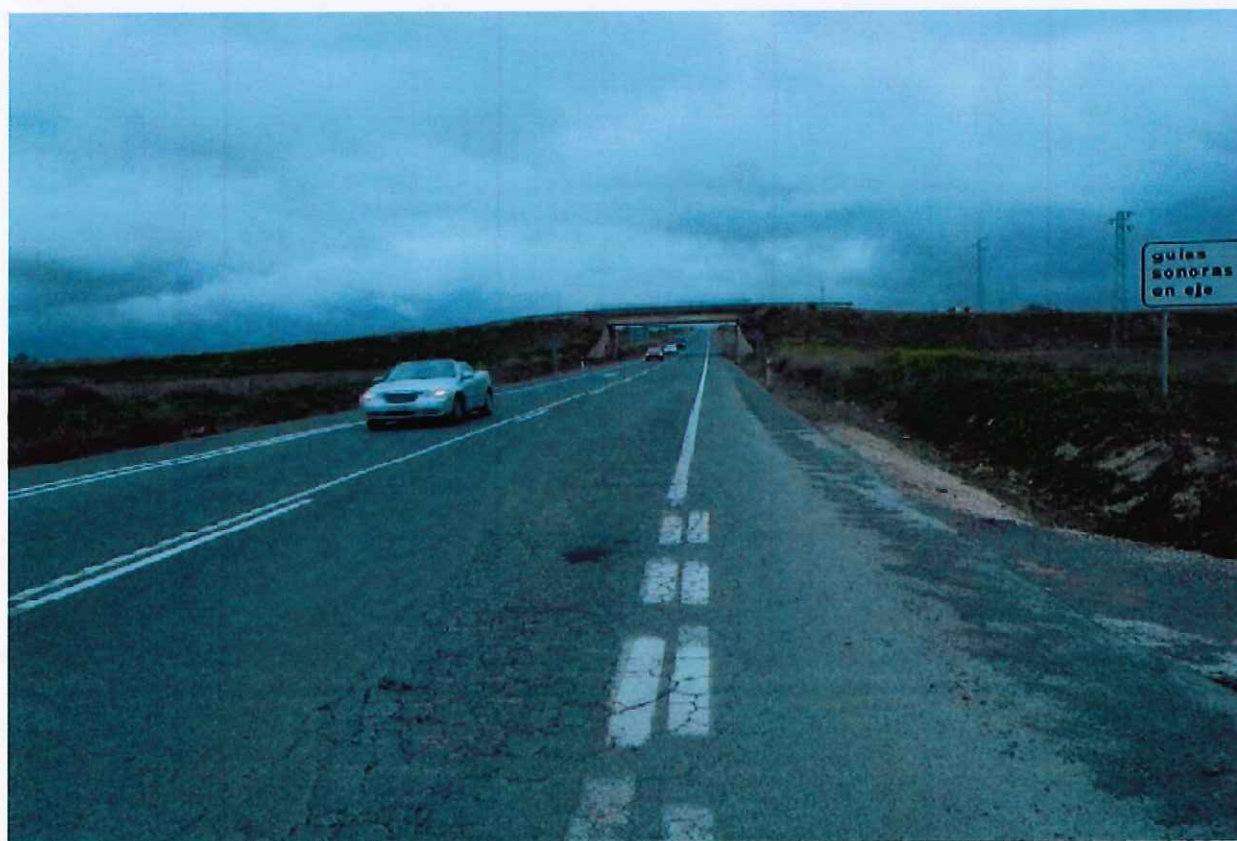
A-376 ESTADO DEL FIRME

De las carreteras A-375 y A-376, se han recibido escritos de la DGT, poniendo de manifiesto "*importantes deficiencias en el firme, al presentar socavones y capas de aglomerado a diferentes niveles que pudieran mermar las condiciones de adherencia y estabilidad de los vehículos*". Ha sido necesario limitar la velocidad en estas carreteras para paliar de alguna manera el peligro que supone mantener los firmes en estas condiciones. Hay que tener en cuenta que las carreteras A-376 y A-375, pertenecen a la Red Básica de carreteras de la Junta de Andalucía y soportan un tráfico pesado muy importante $IMD > 10.000$ veh/día y un porcentaje de pesados entre el 8 y el 11%.

El motivo técnico del inesperado envejecimiento y deterioro del firme en tan corto espacio de tiempo, es el agotamiento de las capas de firme, motivado por las inclemencias meteorológicas acaecidas en el presente mes de Octubre, que han sido excepcionales y por la geotecnia del corredor donde se implanta la infraestructura, que en este caso, es similar en toda la zona.

Una vez se fisura la capa de rodadura, el detonante de la ruina del firme, es la percolación del agua en las capas inferiores del firme y en la explanada. Los cambios de volumen del material de las capas subyacentes, generan tensiones para los que no están calculados. El lavado de las capas granulares del firme, por la penetración del agua, ocasiona la disgregación del material inicialmente compactado, perdiendo capacidad portante y aumentando la superficie expuesta al agua, por lo que los daños se van multiplicando. Por lo tanto, definitivamente las persistentes precipitaciones durante el invierno pasado son las causantes de los daños.

Cuando sucede un episodio de precipitaciones tan intensas como las recientes, esta situación se lleva al extremo, ya que las arcillas se saturan y aumentan su volumen exponencialmente, produciendo las roturas de los firmes y permitiendo la entrada de mas agua, por lo que se encadena una situación evolutiva imparable.

La situación actual de las capas de rodadura, es de tal deterioro que se hace muy susceptible tanto a los esfuerzos tangenciales como a los esfuerzos cortantes horizontales, es decir, a las maniobras de aceleración y deceleración. Estas acciones, hacen que aumenten las zonas de peladuras ya que al generarse un pequeño punto de desprendimiento y sufrir en esa zona frenadas, se desprende cada vez más material, a una gran velocidad, generando grandes zonas en las que se ha desprendido por completo toda la capa de rodadura, todo ello en poco tiempo y evolucionando de manera exponencial.

En definitiva, los daños principales son la continua formación de baches y el desprendimiento de áridos que dañan a los vehículos de los usuarios de la vía, lo que supone un inasumible riesgo para la seguridad vial.

Las actuaciones consisten básicamente en el fresado de la capa de rodadura actual en un porcentaje muy elevado de la superficie y reposición y refuerzo de la misma con la extensión de una capa de AC22 Surf S ofita.
