**TÍTULO: MEMORIA JUSTIFICATIVA PARA LA REPARACIÓN DE DAÑOS  
PRODUCIDOS EN EL DRENAJE Y LOS FIRMES, EN LA COMARCA DE  
ECIJA, CARRETERAS A-386 Y A-8203. EN LA PROVINCIA DE SEVILLA.  
T.M. DE ECIJA**

A-386 DE ECIJA A LA RAMBRA, PK 0+000 AL 3+080

A-8203 DE ECIJA AL L.P. DE CORDOBA PK 9+100 AL 19+890

FECHA DE REDACCIÓN: OCTUBRE 2018

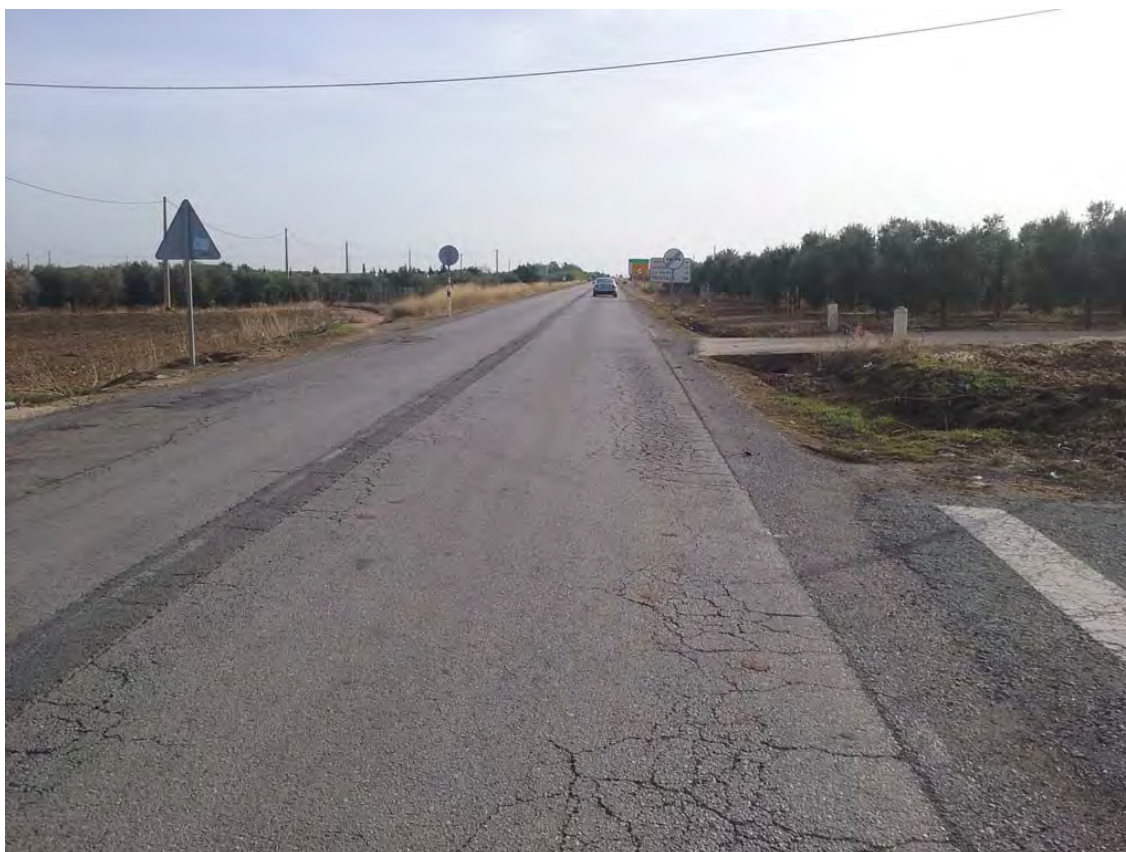
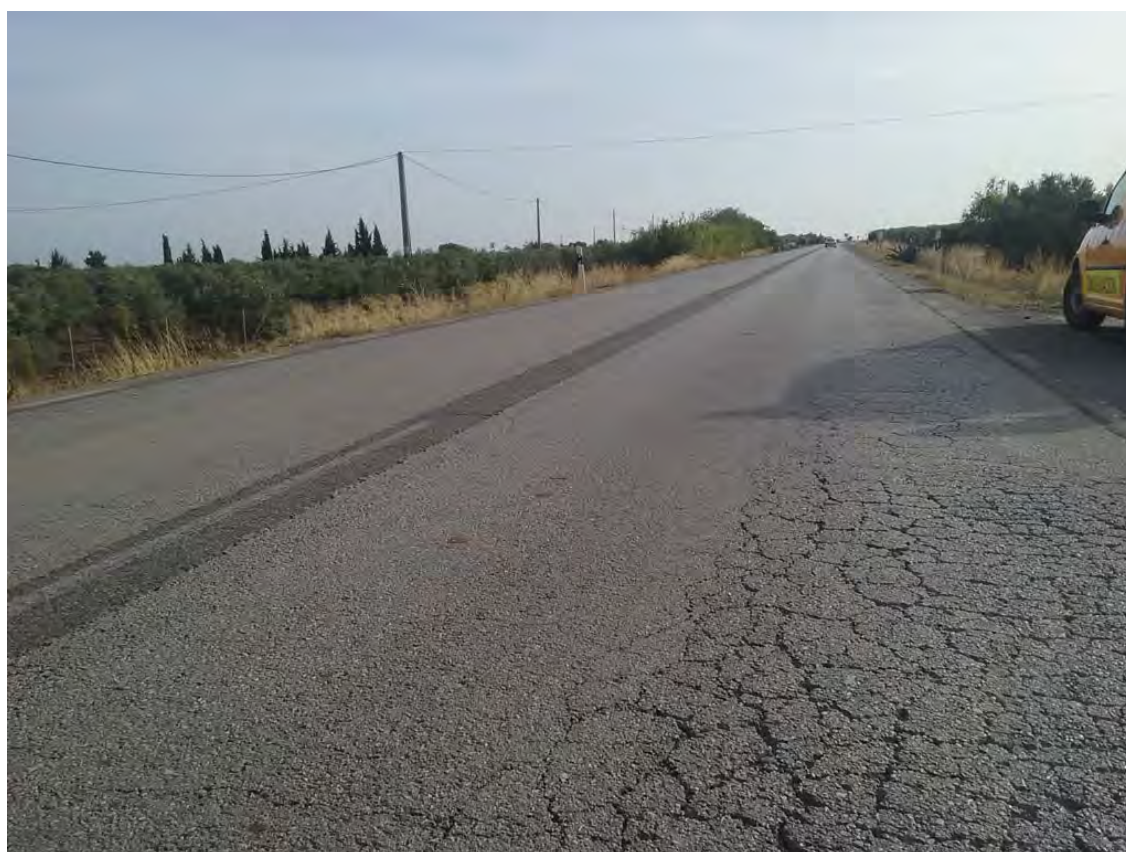
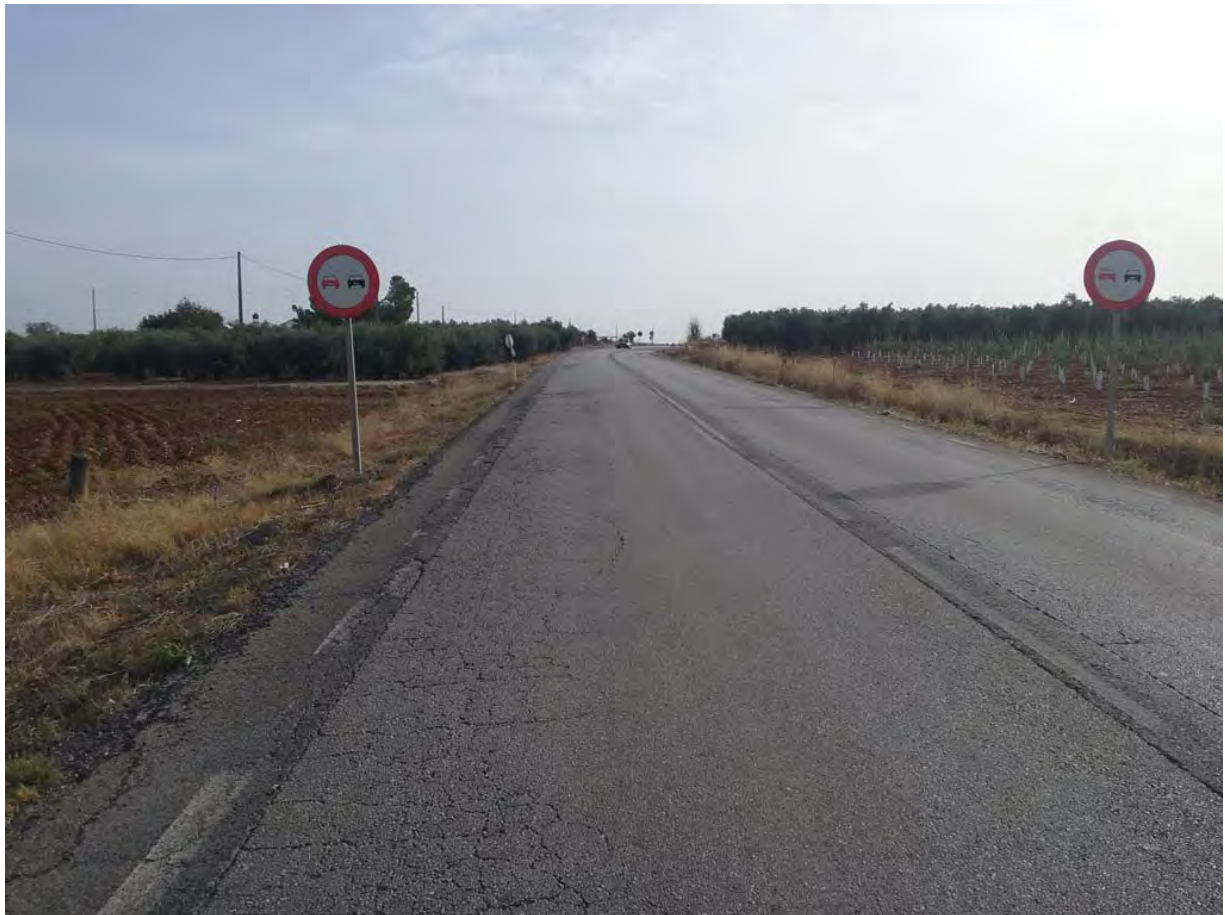
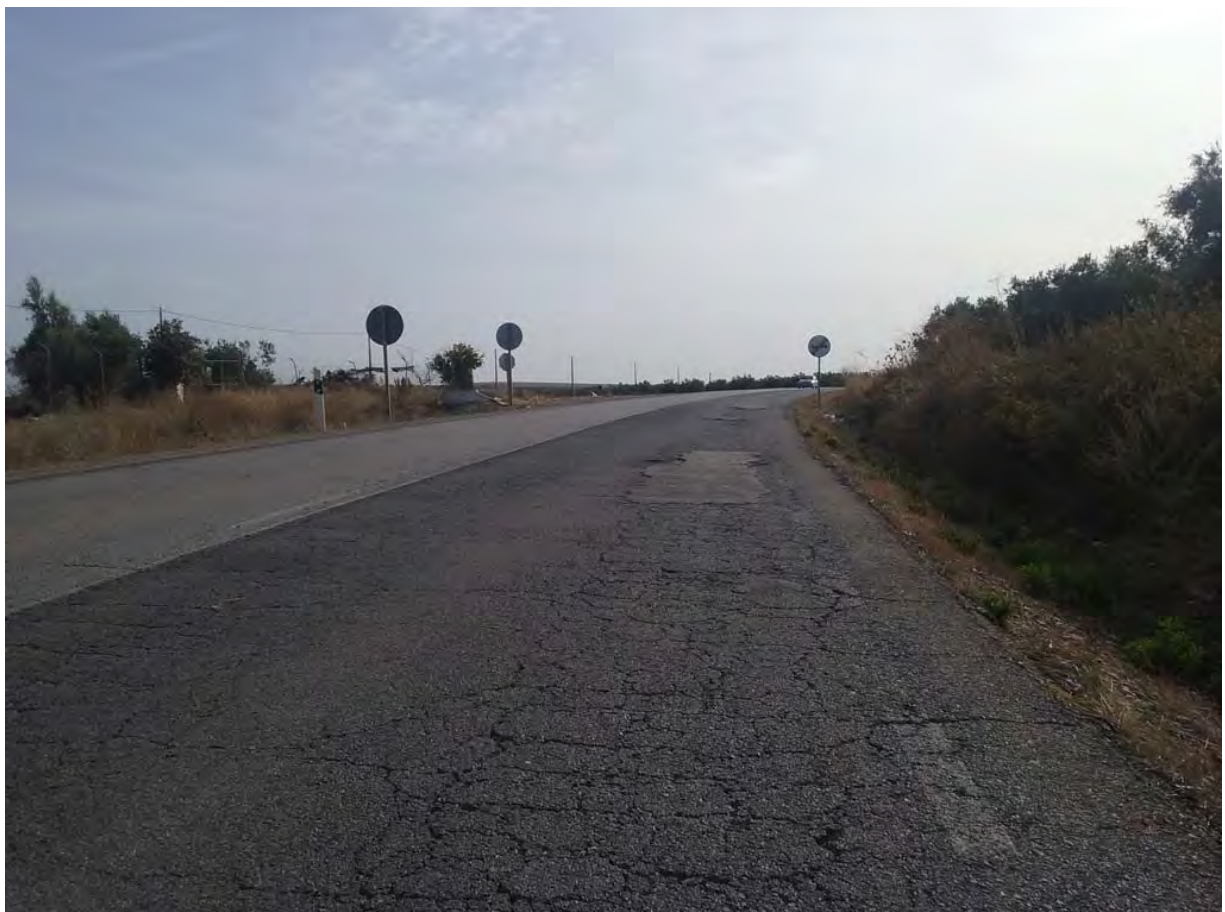
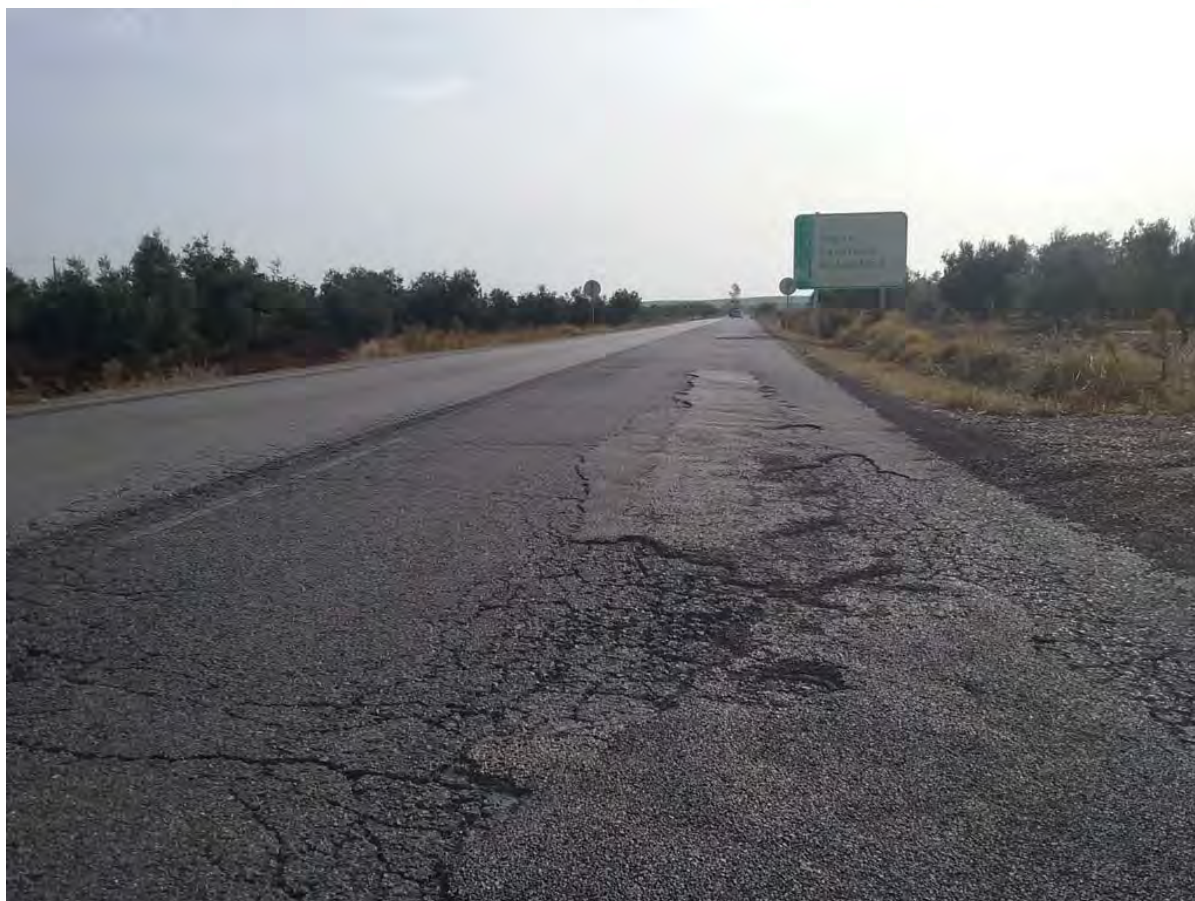
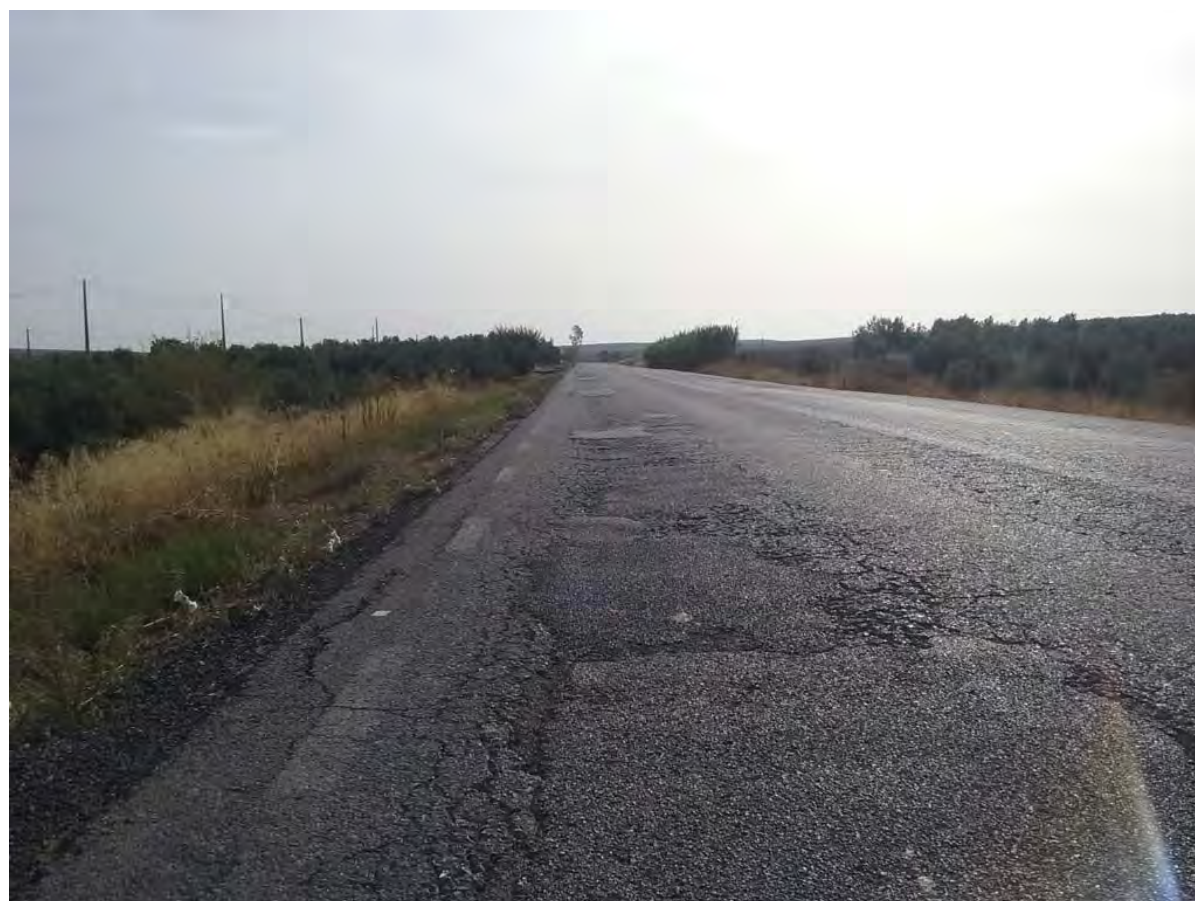
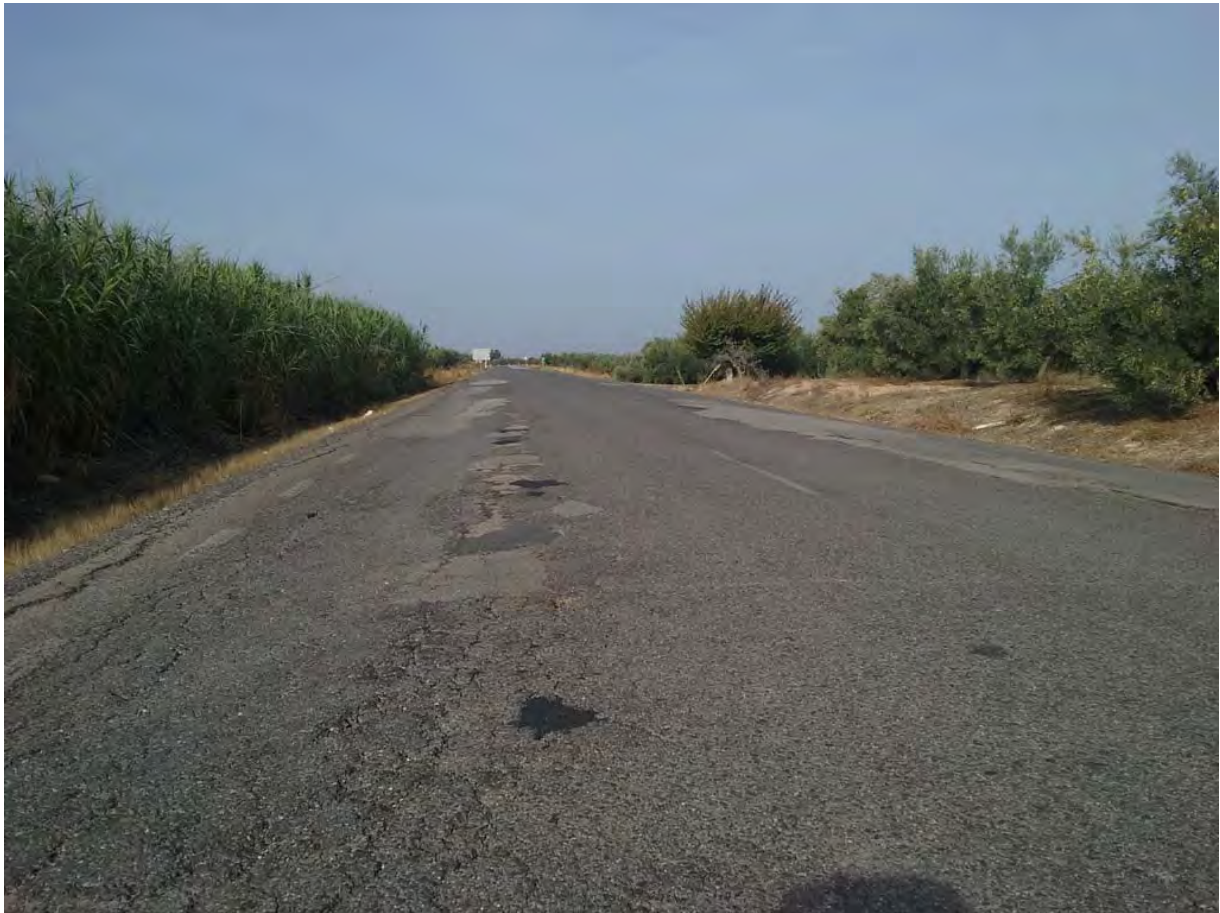
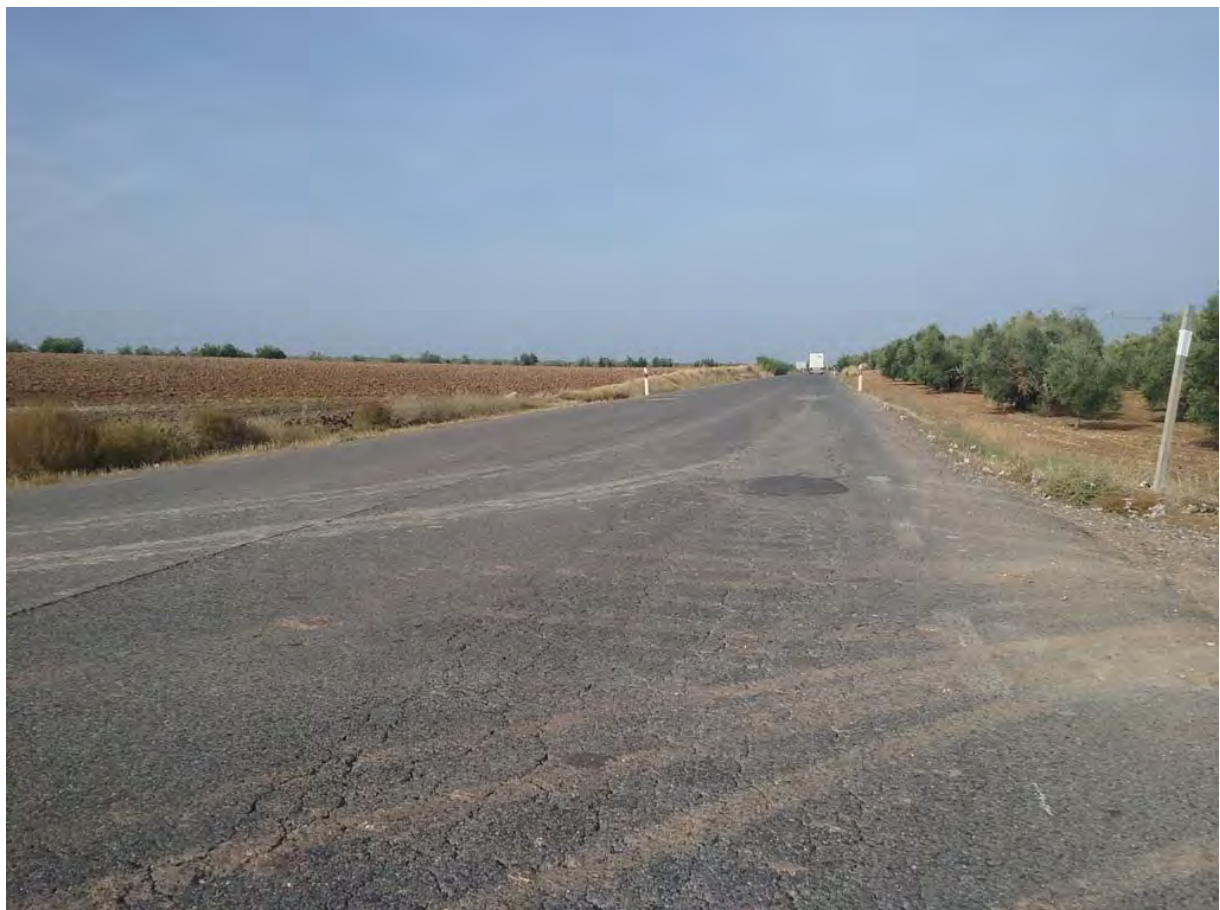
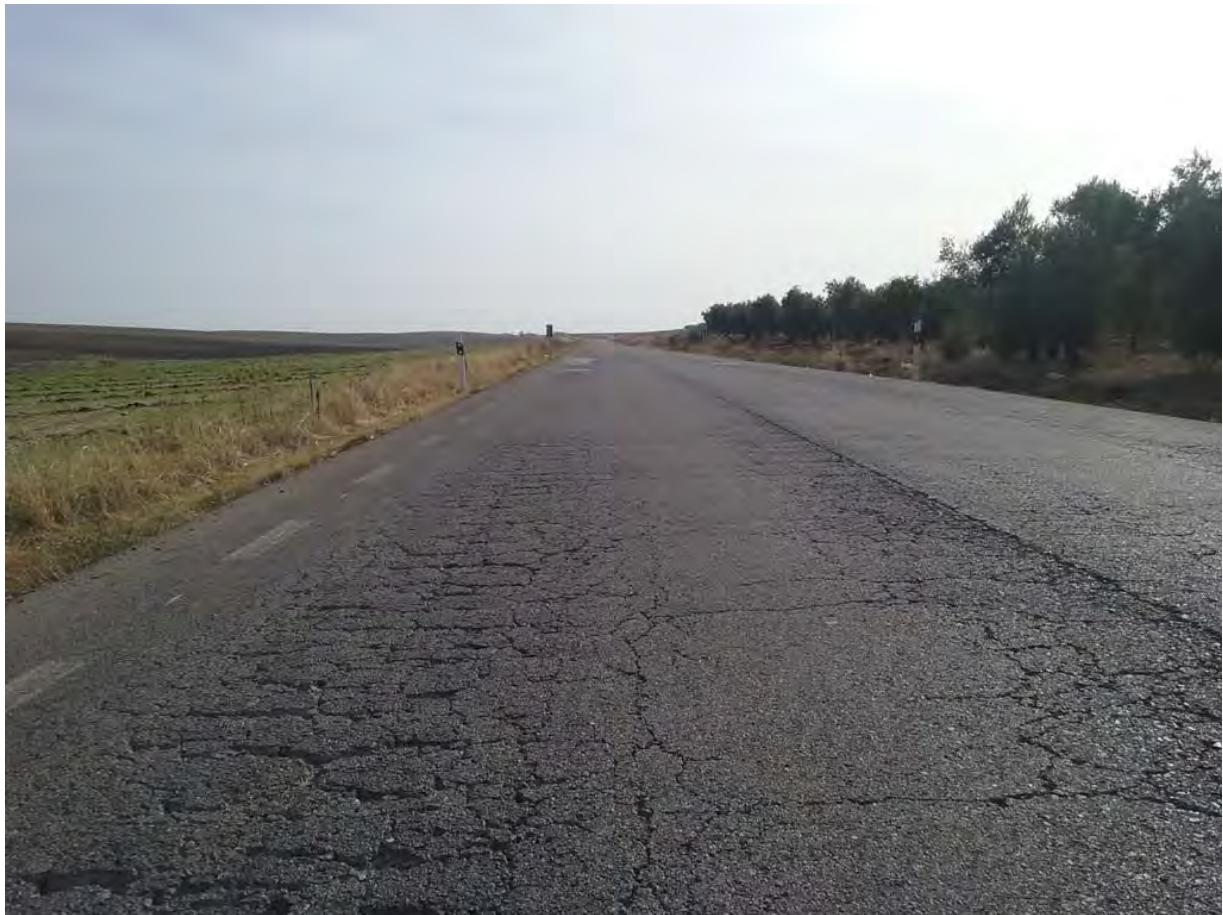
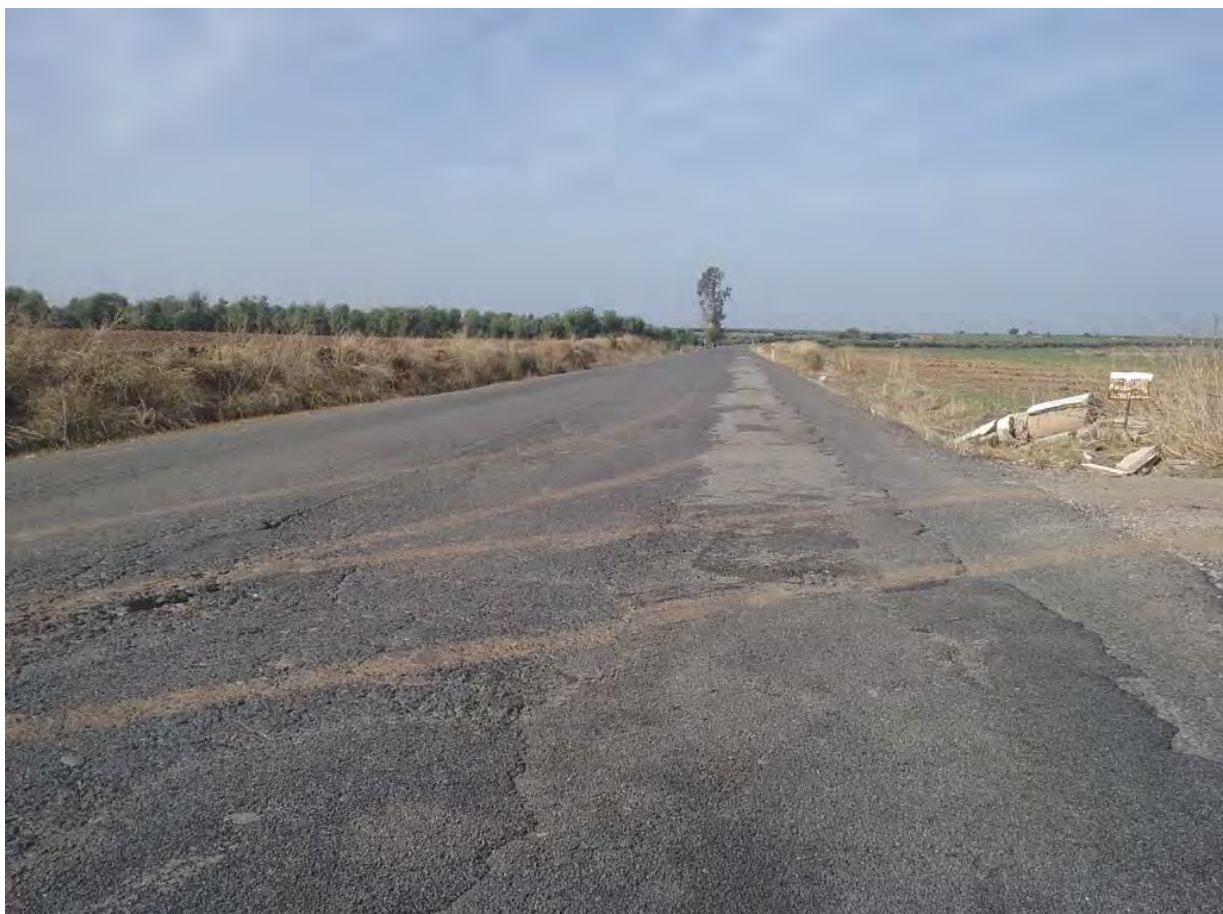
**CARRETERA A-386 ESTADO DEL FIRME**

En el caso de la A-8203, ha sido necesario realizar el corte total de la infraestructura, entre los PP.KK. 9 al 19 en previsión de accidentes graves que hubiesen podido producir daños materiales y personales. De la carretera A-386, se han recibido escritos de la DGT, poniendo de manifiesto " importantes deficiencias en el firme, al presentar socavones y capas de aglomerado a diferentes niveles que pudieran mermar las condiciones de adherencia y estabilidad de los

vehículos". Ha sido necesario limitar la velocidad en esta carretera para paliar de alguna manera el peligro que supone mantener los firmes en estas condiciones.

La actuación propuesta en la carretera A-386 entre los PPKK 0+000 al 3+080,, se base en reciclar con cemento (3% vía húmeda 30 cm) el firme existente y sellar con una capa de Hormigón bituminoso AC16 Surf 50/70 S ofita, dada la imposibilidad de fresar solamente la capa de rodadura por la contaminación que ya tiene la capa de base granular, así en la carretera A-8203, la propuesta se basa en la regularización de la superficie (mediante AC 16BIN 35/50S) y posterior extendido y compactado de la capa de rodadura (5 cm de AC 22Surf 35/50S).

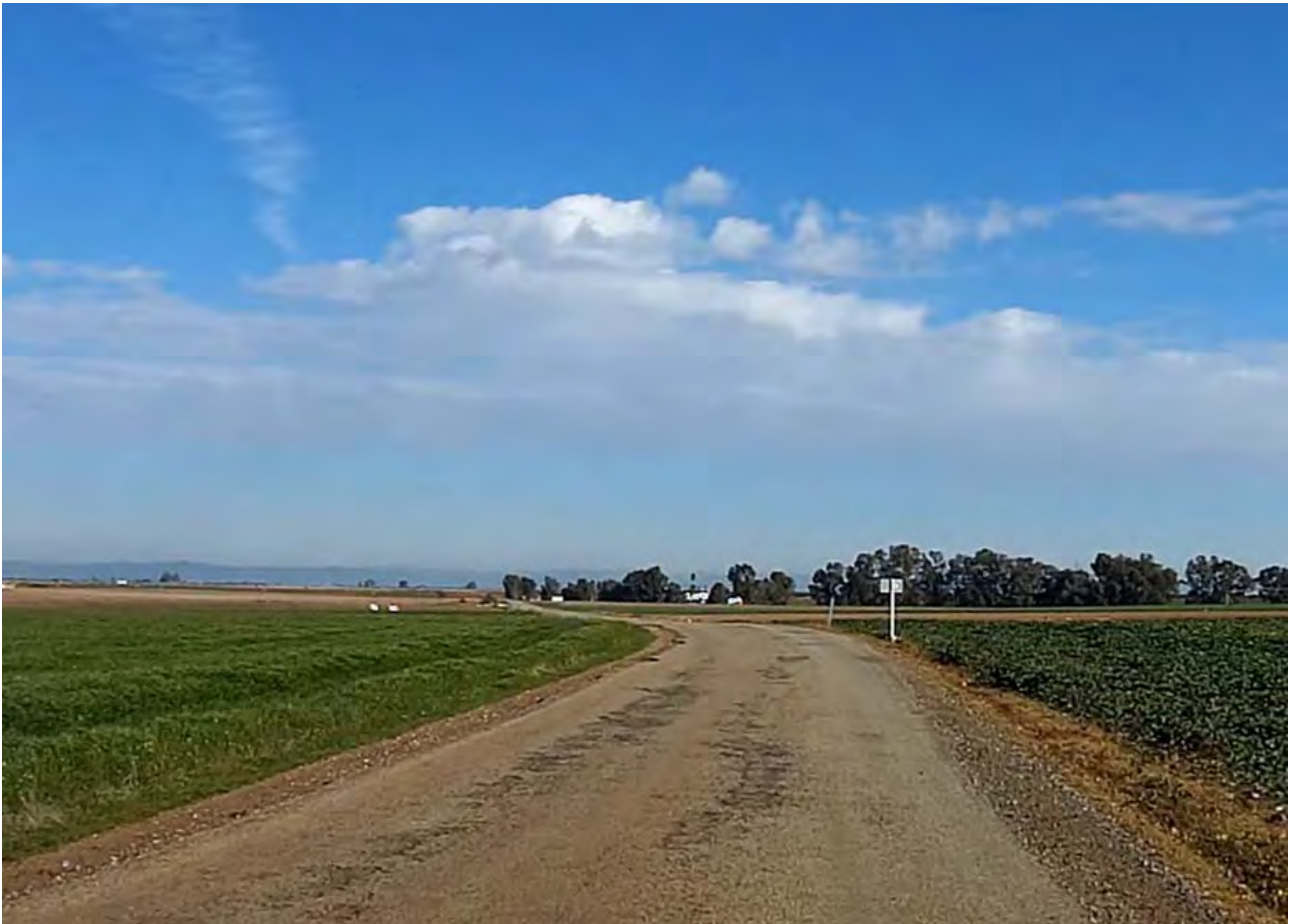
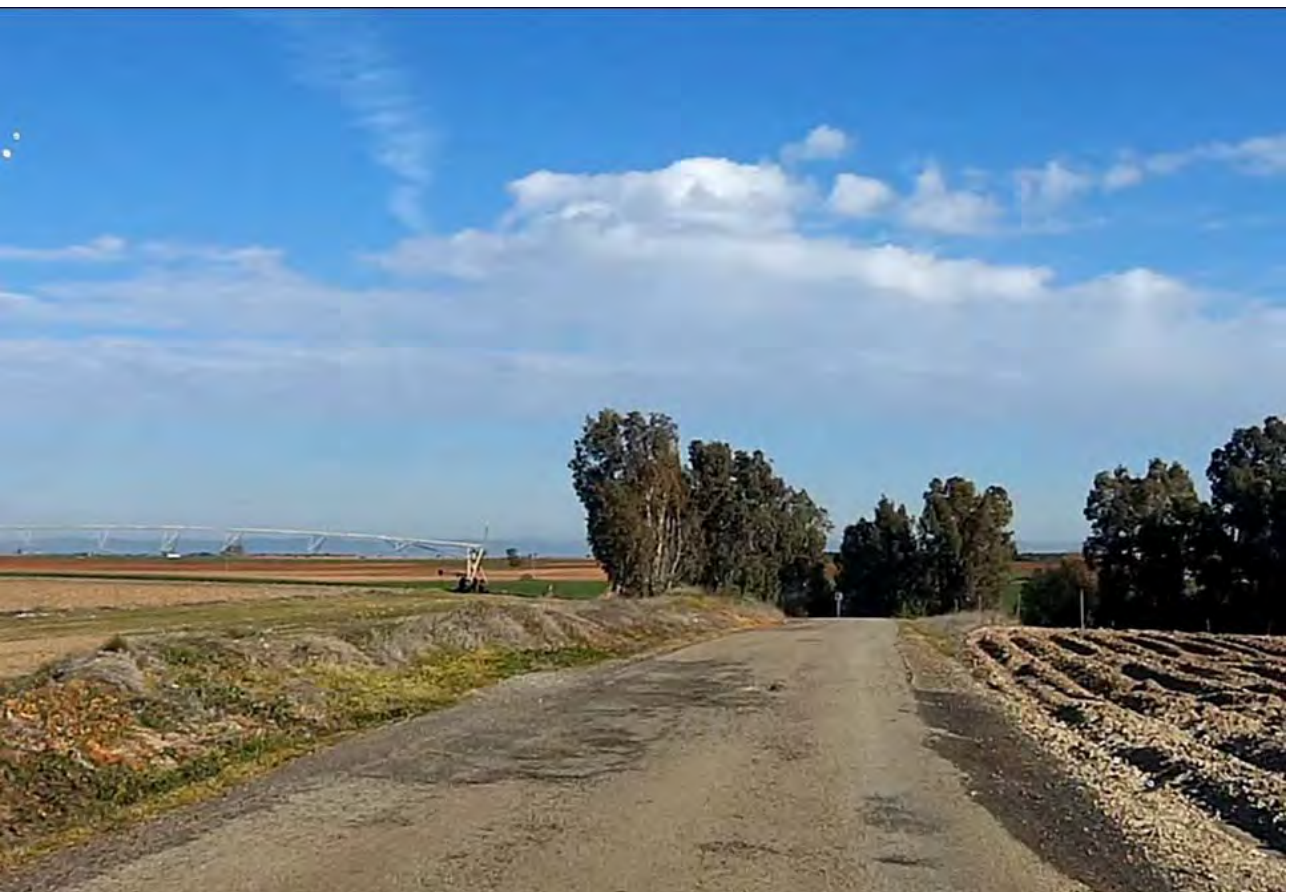
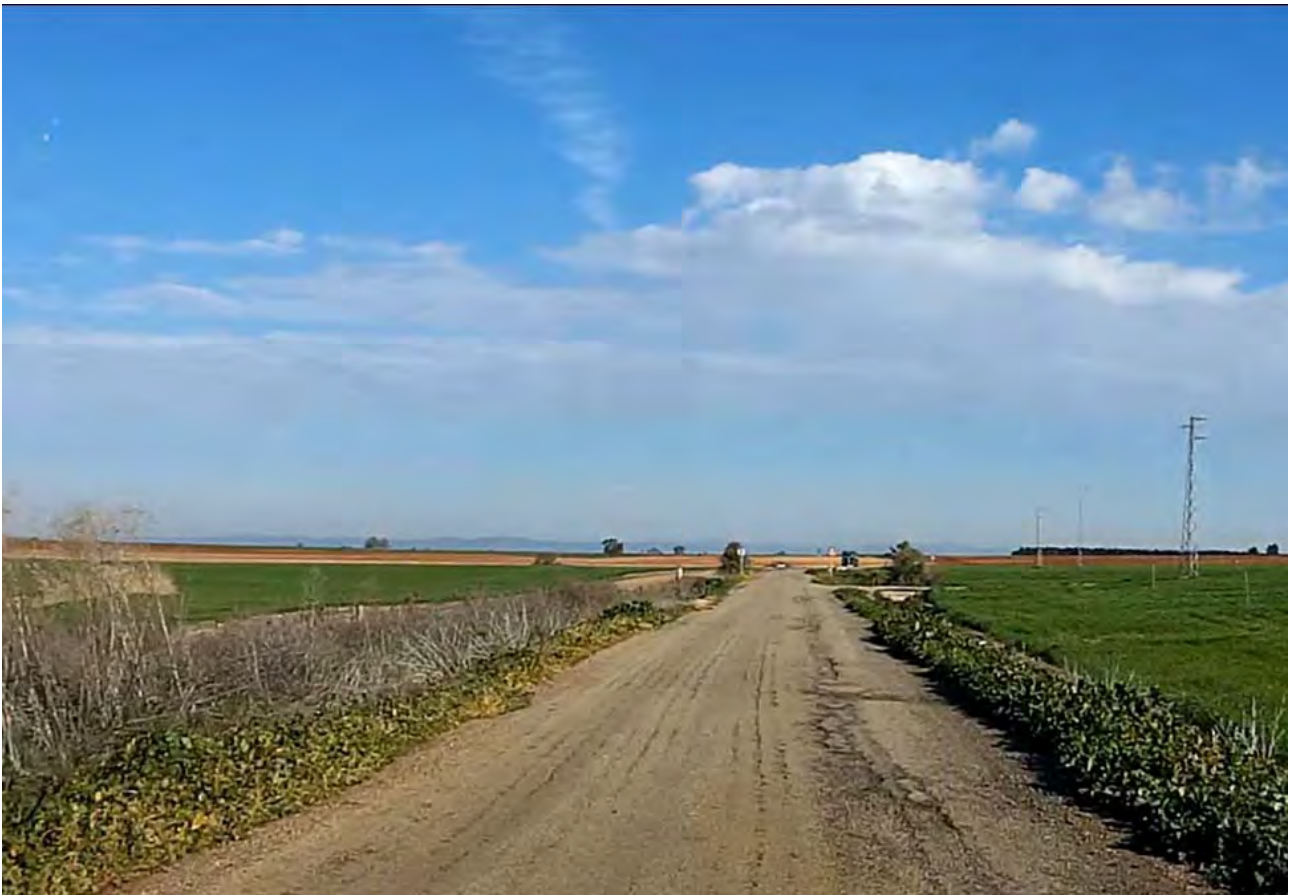
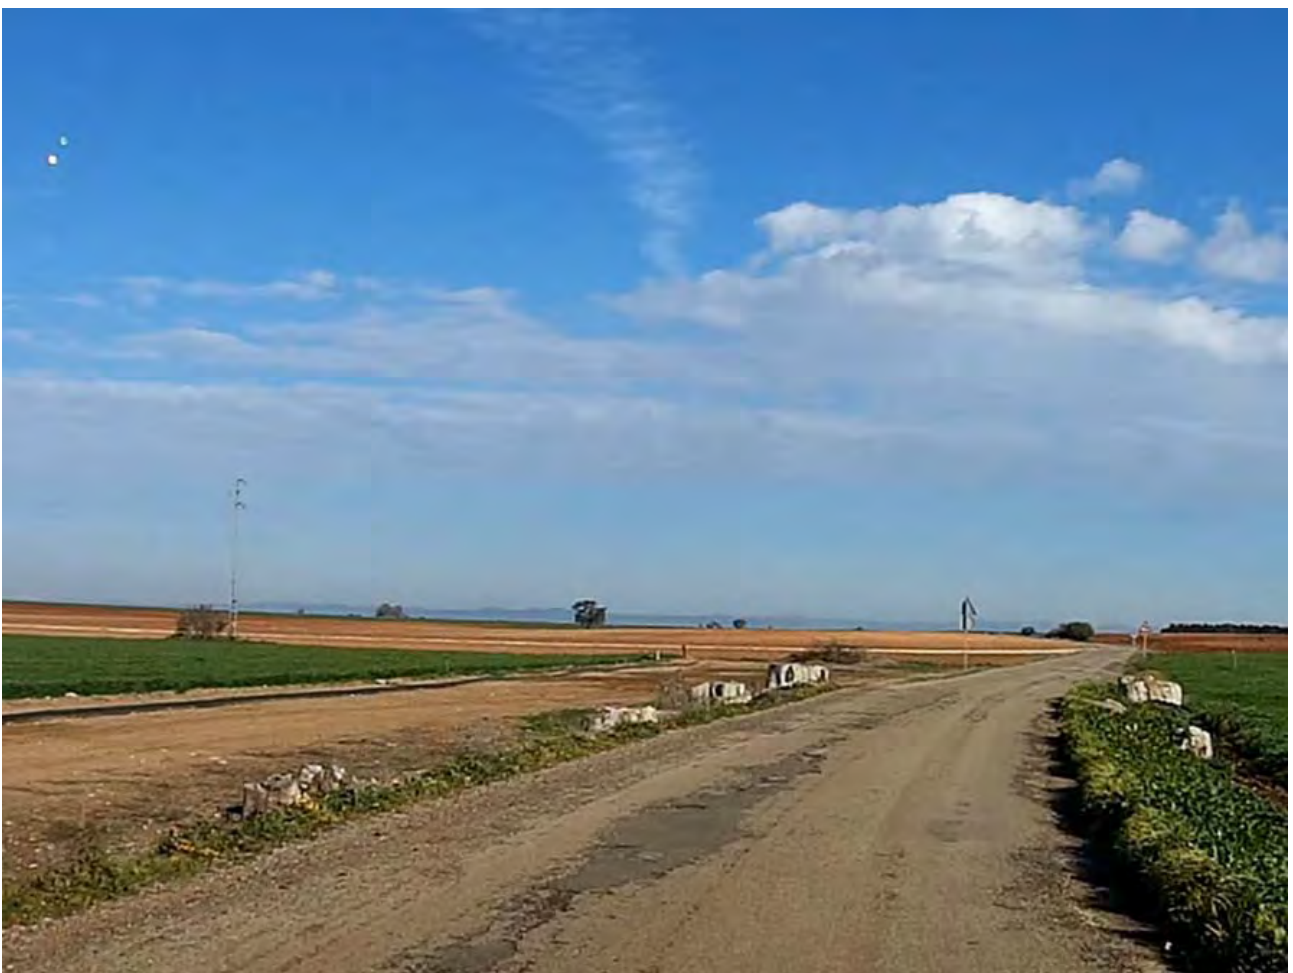
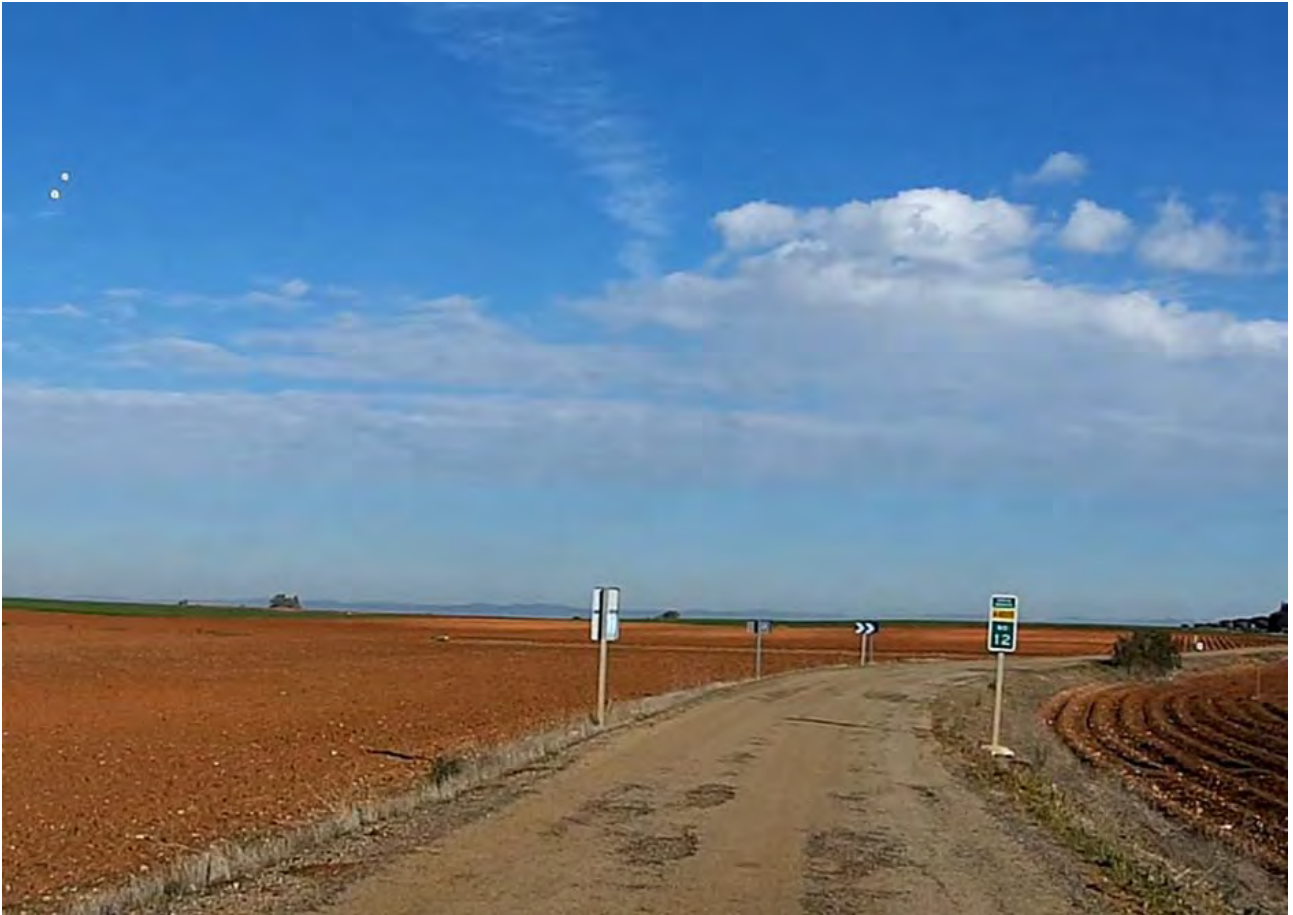
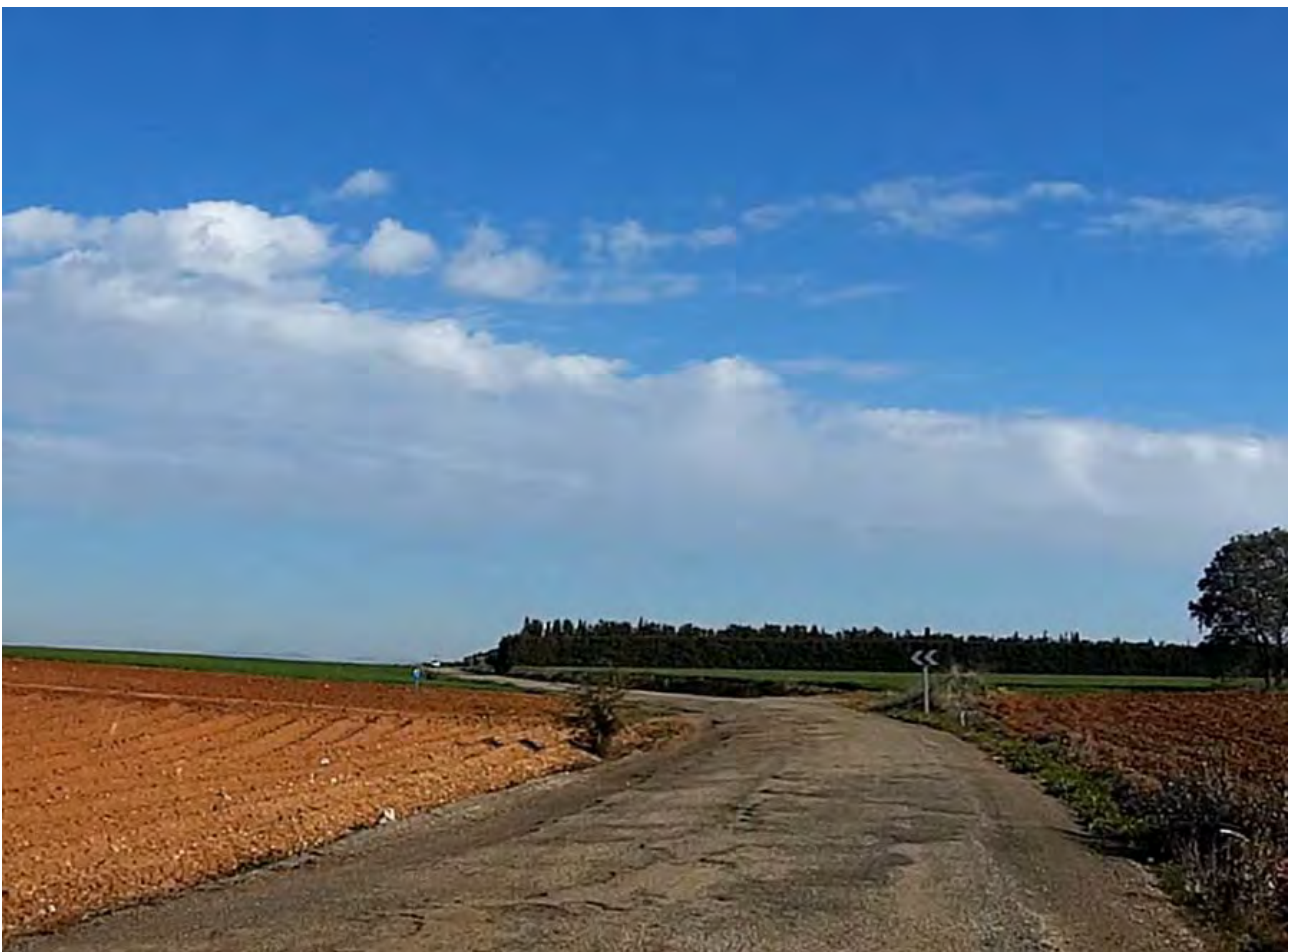
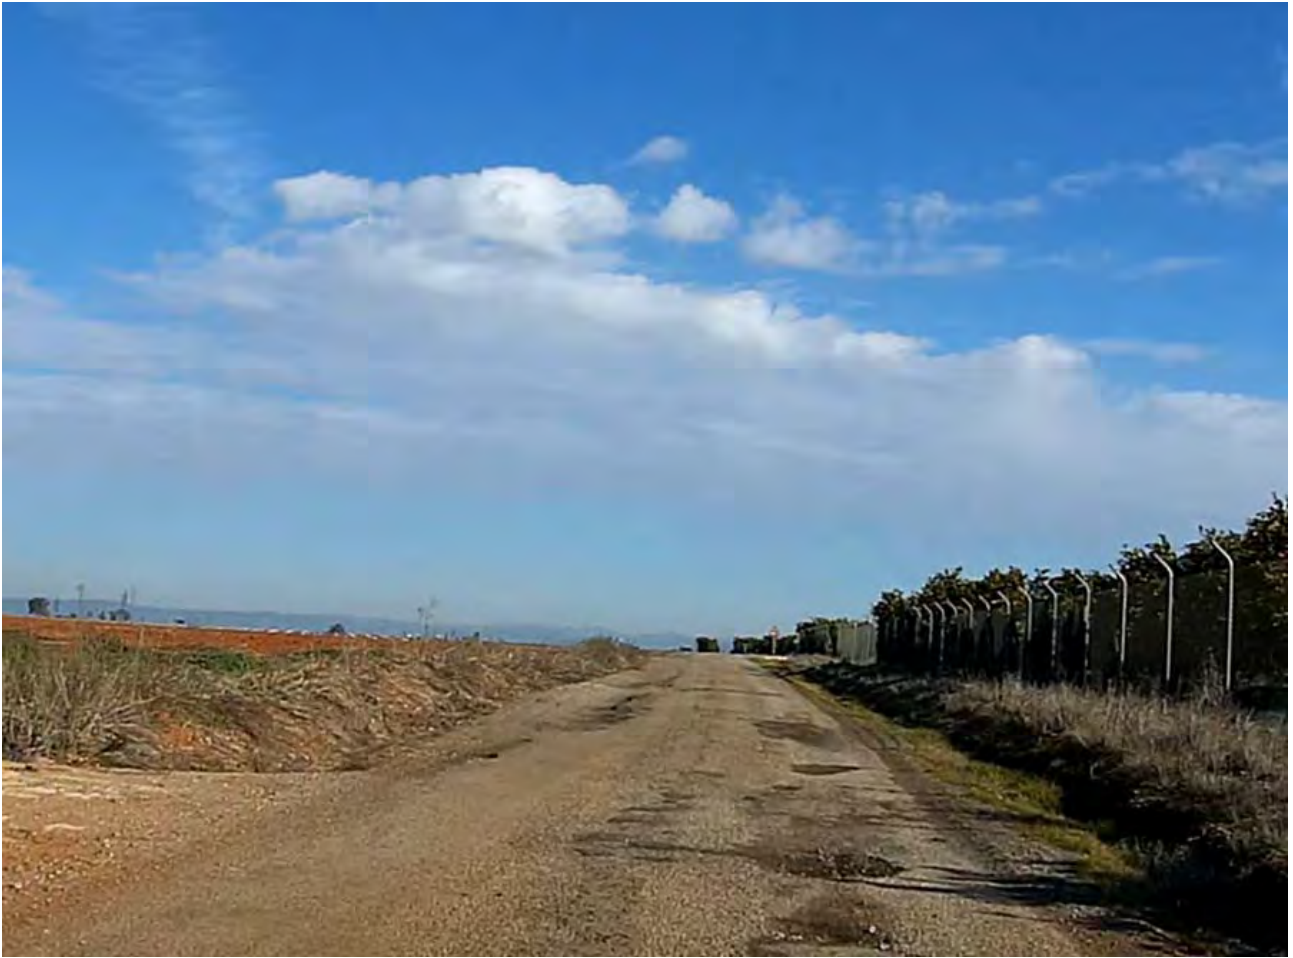
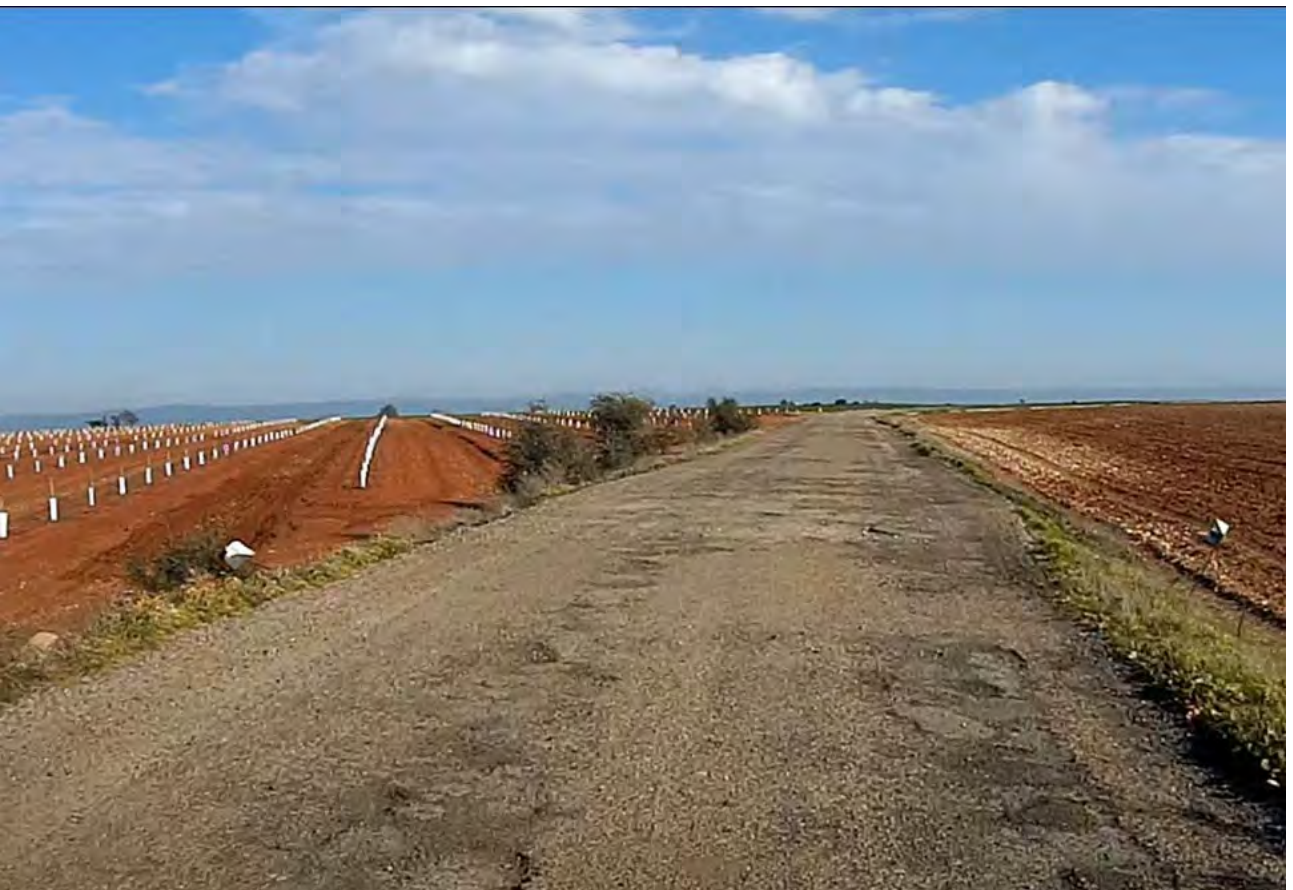
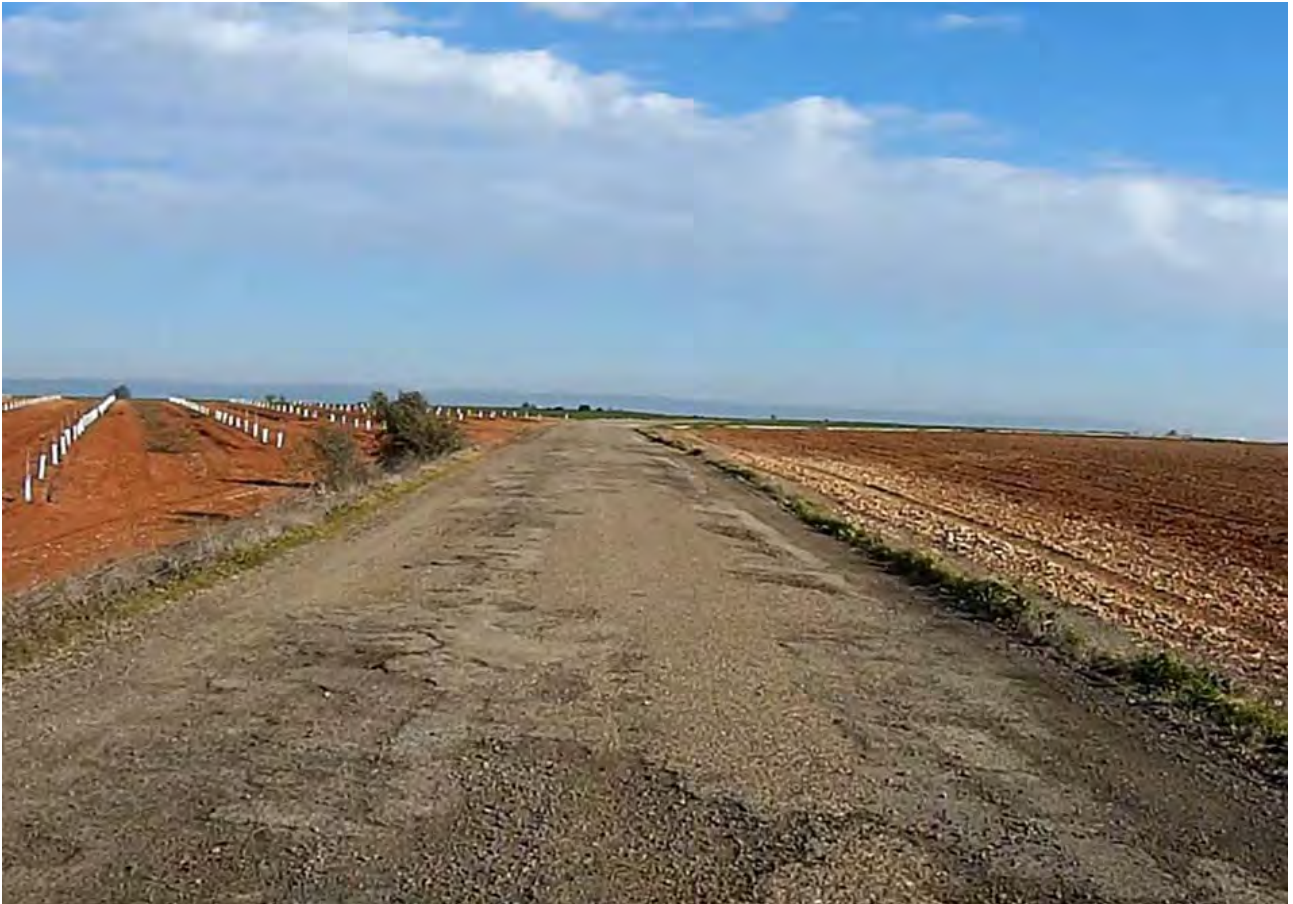
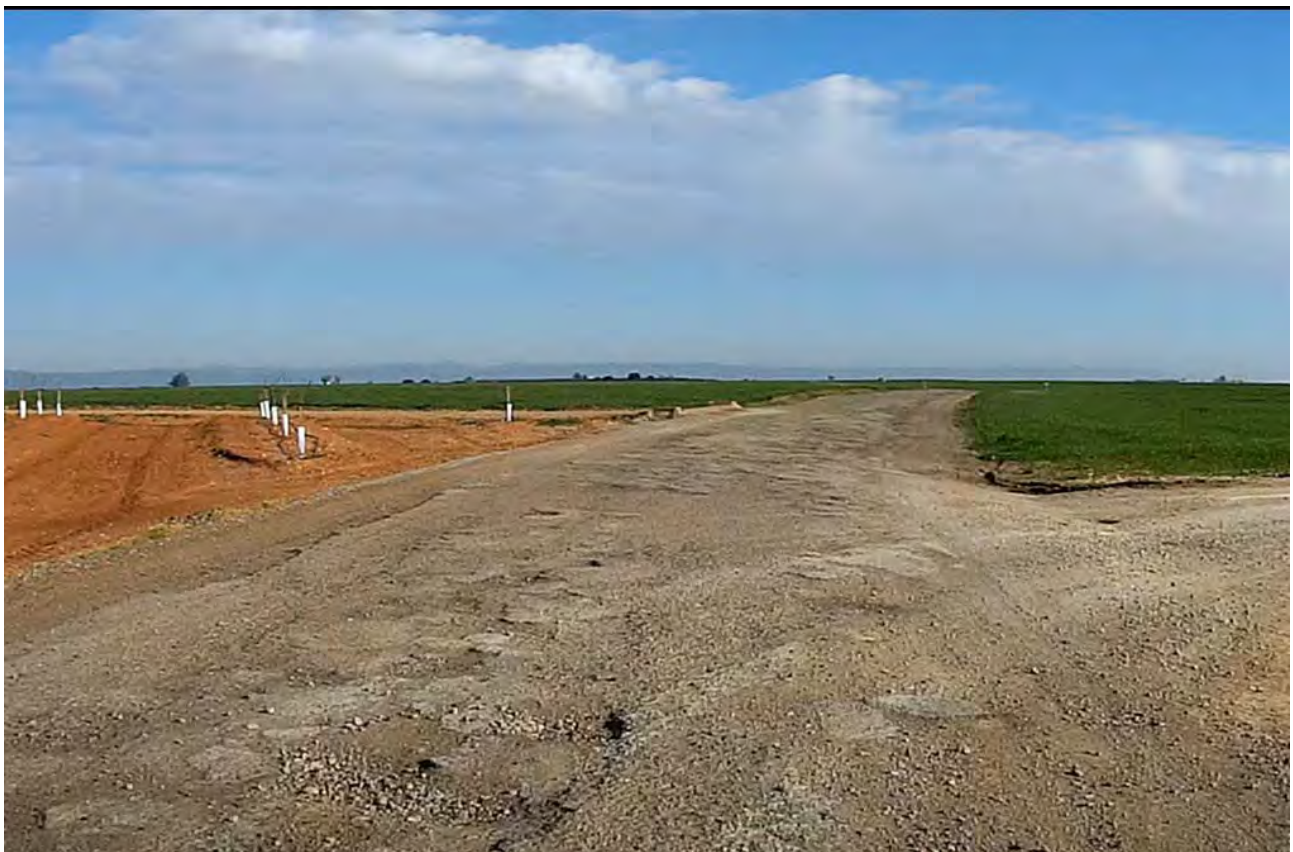
**CARRETERA A-8203 ESTADO DEL FIRME**

La carretera A-8203, permanece cortada al tráfico debido al mal estado en que ha quedado el firme, por lo que no se garantiza la seguridad vial.
