## PUDO HABERSE EVITADO (BASE DE ACCIDENTES DE TRABAJO INVESTIGADOS). MUERTE POR APLASTAMIENTO EN TAREAS DE MANTENIMIENTO

### RESUMEN

Cuando un trabajador estaba manipulando debajo de una cabeza tractora se produjo la pérdida de equilibrio y caída del vehículo. Consecuentemente el trabajador falleció por aplastamiento

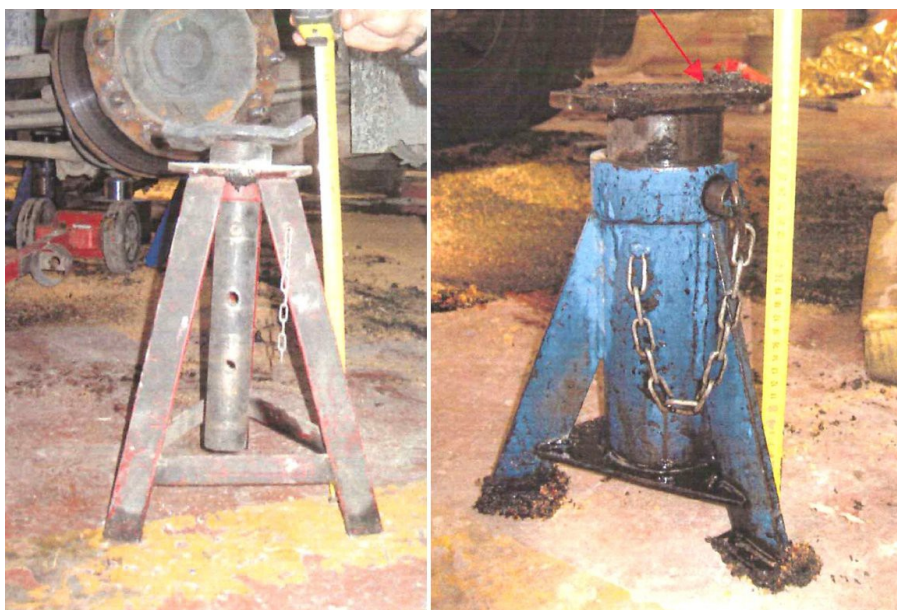
- El remolque para transporte de áridos estaba acoplado al vehículo.
- Una de las ruedas del remolque estaba calzada.
- El gato originario del camión, estaba apoyado en un tablón de madera, sosteniendo el camión en un punto medio del eje delantero.
- Dos caballetes (Imagen 1) con una altura de 35.50 y 33.50 cm de altura estaban situados en la zona del eje delantero cerca de cada rueda, pero sin sostener ningún peso al ser la altura del conjunto gato

más tablón de 44.50 cm, superior a la altura de los caballetes (Imagen 2). Estos accesorios no disponían de ninguna información sobre capacidad en Kg, altura máxima y mínima, marcado CE, o normas de seguridad. La empresa manifestó no estar en posesión de documentación alguna de los mismos.

**Imagen 1. Caballetes situados en la zona del eje delantero, pero sin sostener ningún peso. No se disponía de ninguna información técnica, marcado CE, o normas de seguridad de los mismos.**

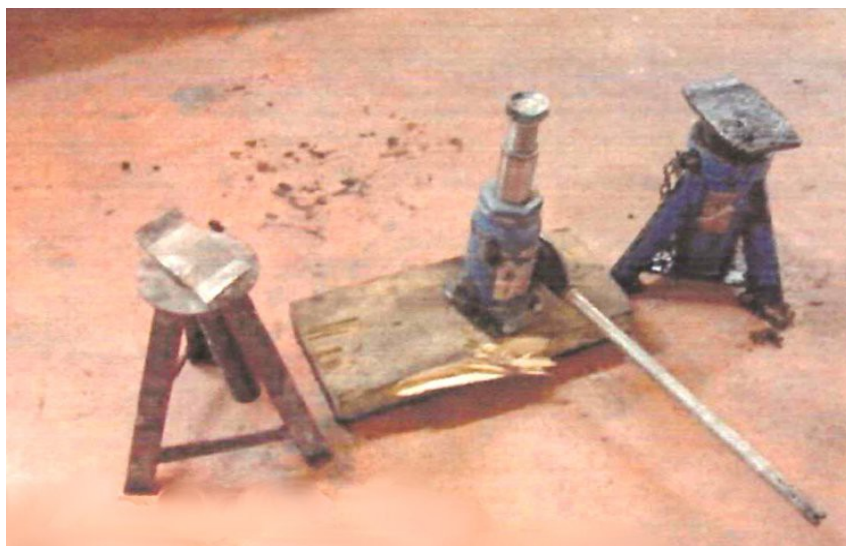
**Imagen 2. La altura del gato de pistón sobre el tablón era superior a la altura de los caballetes.**

Dado que la zona de apoyo del gato en el vehículo era de reducidas dimensiones, 4,7 cm de diámetro, y el accionamiento del gato auxiliar se realiza con una barra metálica de unos 44,5 cm de largo, seguramente, al proceder a la elevación del gato este perdió el punto de apoyo con el eje desplomándose la cabeza tractora sin que pudiera ser sujeta por los soportes, uno de los cuales presentaba una deformación en la zona de apoyo

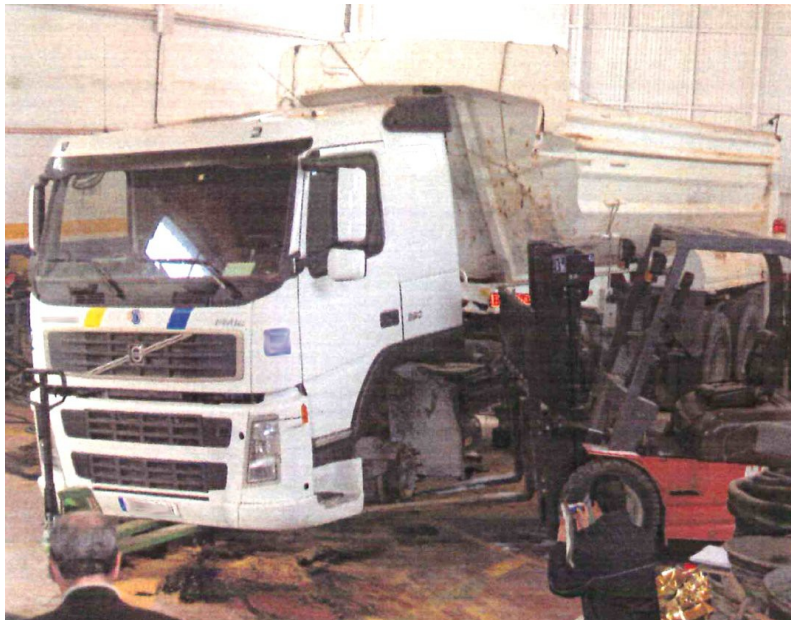
El desprendimiento del vehículo (Imagen 3) pudo también originarse por la pérdida de estabilidad en el eje delantero, al romperse el tablón sobre el que estaba el gato del camión, por la presión ejercida sobre el mismo.

Uno de los caballetes quedó dañado tras el impacto del vehículo, y el otro produjo la rotura del cárter del motor.

**Imagen 3. Remolque y cabeza tractora con las cuatro ruedas retiradas de sus dos ejes bajo la que se produjo el accidente. La carretilla elevadora se utilizó para elevar el vehículo y retirar el cuerpo.**

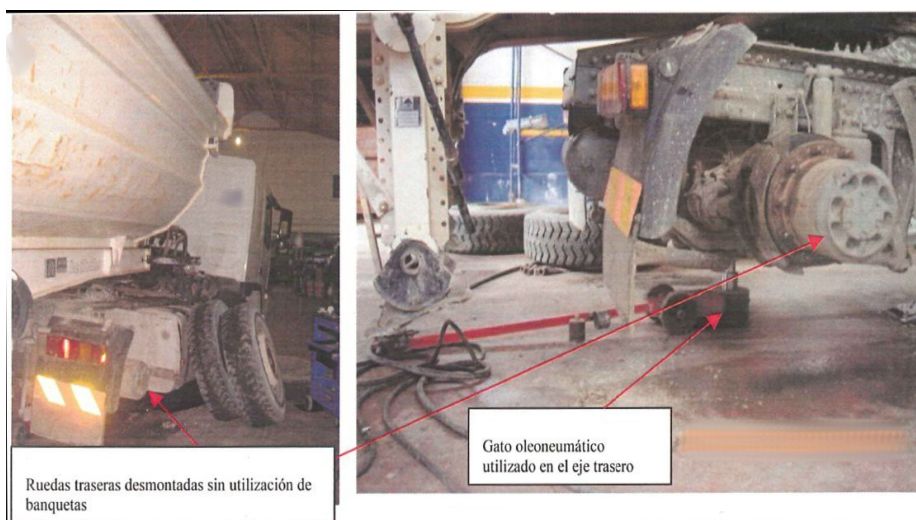
**Imagen 4. Detalles del eje trasero con las ruedas desmontadas sin utilización de caballetes o banquetas.**

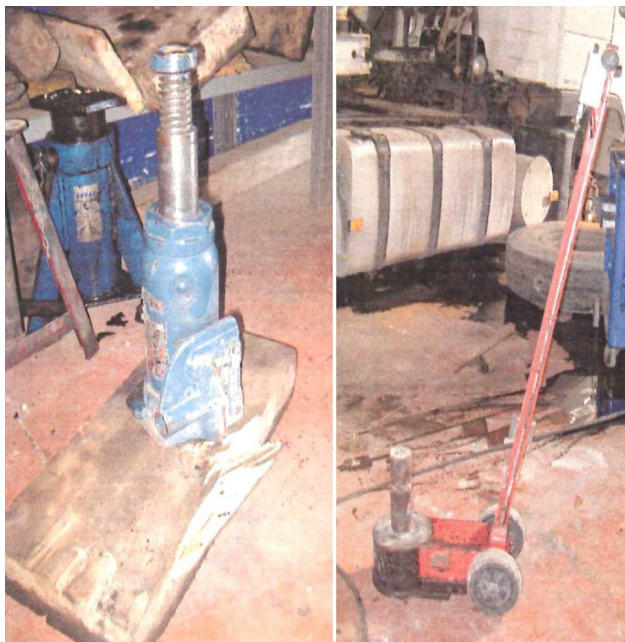
**Imagen 5. Gatos en los que se sustentaba el vehículo. El gato azul sobre el tablón que se rompió es el originario del camión y estaba colocado en la parte delantera. El gato rojo oleoneumático estaba situado en el eje trasero.**

- Resistencia mecánica insuficiente del equipo de trabajo. El conjunto gato de pistón y tablón de madera no garantizaba la estabilidad del vehículo.
- Método de trabajo e instrucciones inexistentes.

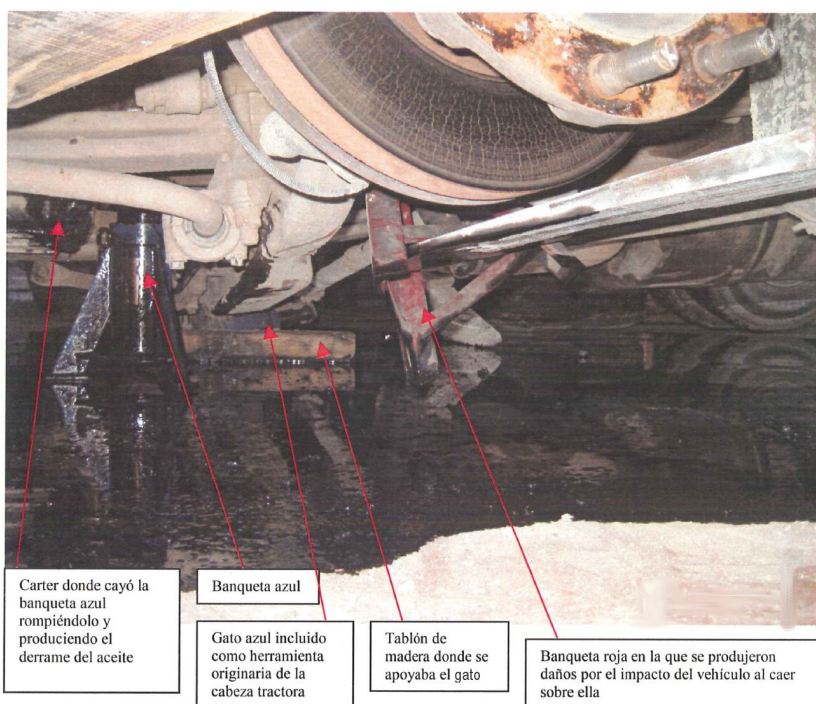
**Imagen 6. Fotografía tomada en la parte de abajo de la cabeza tractora, donde se aprecia el derrame de aceite por rotura del cárter, la posición de los caballetes, el gato de pistón y el tablón donde este se apoyaba.**
