## PUDO HABERSE EVITADO (BASE DE ACCIDENTES DE TRABAJO INVESTIGADOS). FALLECE UN TRABAJADOR AL SER ATROPELLADO POR SU TRACTOR.

Al improvisar una reparación, el trabajador falleció arrollado cuando el tractor se puso en marcha de forma intempestiva.

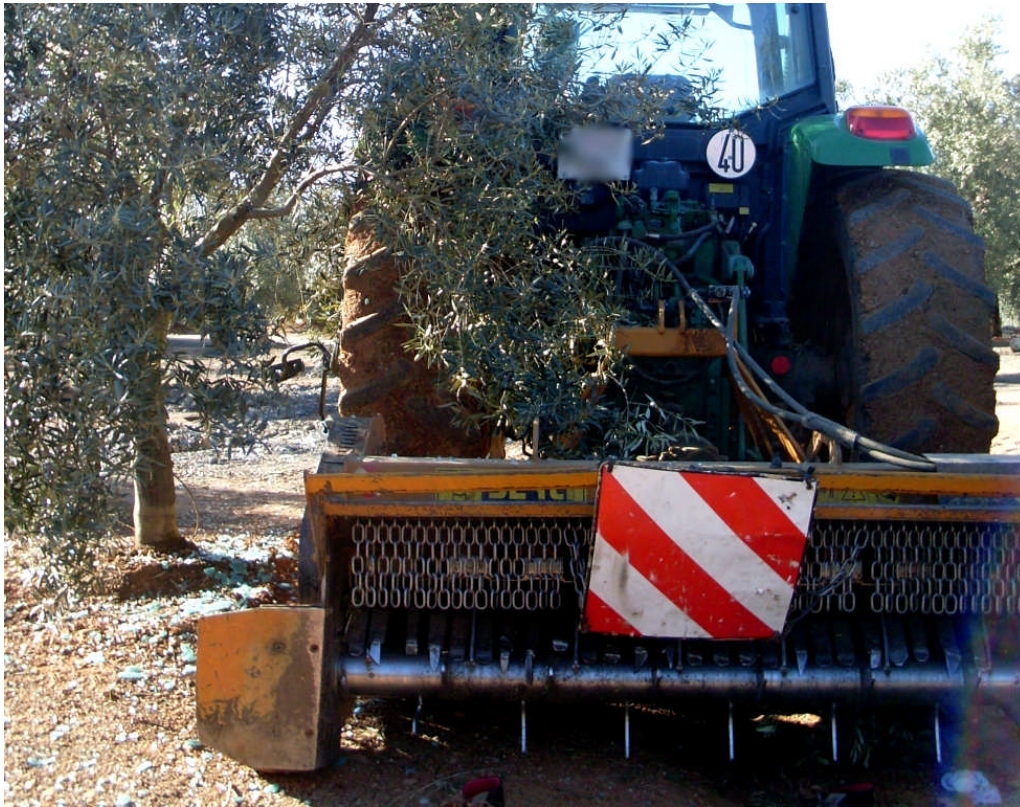
**Imagen 1.** El tractor estaba listo para salir a la vía pública, señalizado con el panel que indicaba que la carga del vehículo sobresalía posteriormente.

En esta ocasión, al intentar accionar el dispositivo, este no funcionó. Al objeto de hacer alguna comprobación o reparación provisional, siendo el mecanismo accesible desde los bajos de la maquina, el tractorista colocó la palanca del inversor en posición de neutro, abandonó la cabina con el motor arrancado y se situó debajo del vehículo. Al estar en marcha y no accionar el freno de estacionamiento, el tractor no estaba totalmente inmovilizado.

Probablemente la manipulación del mecanismo hizo que el tractor se pusiera en marcha de forma intempestiva atropellando al trabajador, que falleció al ser arrastrado por la maquina. Fue encontrado en posición horizontal a ras de terreno.

Este accidente podría haberse evitado si se hubiera estacionado correctamente antes de abandonar el tractor. Antes de bajarse es necesario bajar los implementos del todo al suelo, detener el motor, aplicar el freno de mano, el bloqueo de estacionamiento, y quitar la llave de contacto. Otras medidas adicionales serían cerrar con llave la cabina y calzar las ruedas cuando exista una pendiente apreciable.

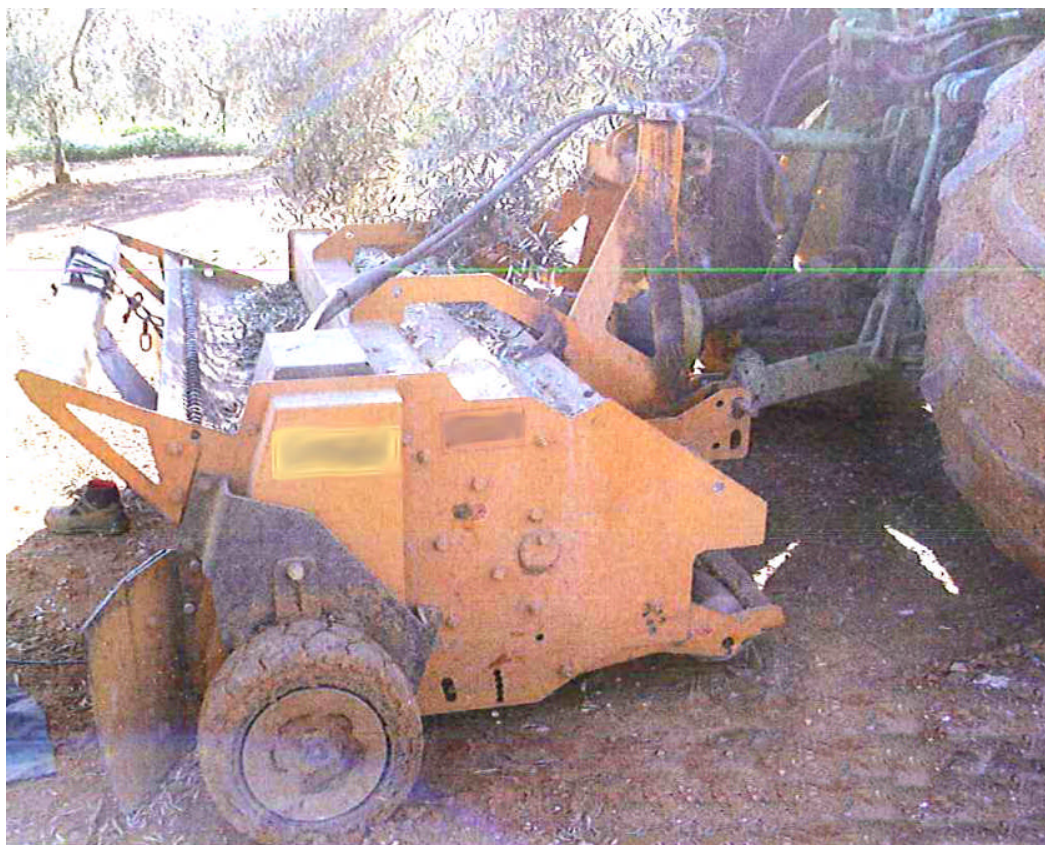
El cable del inversor se encontró partido. Esta avería es fortuita pero habitual cuando se usa este tipo de implemento.

Imagen 2. El implemento enganchado al tractor era una trituradora de picado en alto.

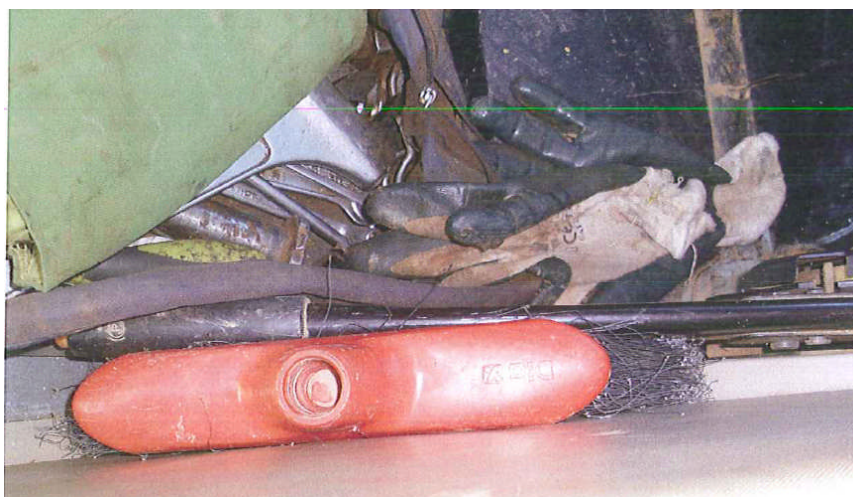
Un cepillo, guantes, herramientas y distintos útiles que se albergaban alrededor de la palanca del freno de estacionamiento, dificultaban su manejo de forma inmediata.

Imagen 3. Los distintos útiles que se albergaban alrededor de la palanca del freno de estacionamiento, dificultaban su manejo.

Manteniendo un mínimo orden y limpieza en la cabina hubiera estado más accesible la palanca de freno de mano. Guardar las herramientas, pasadores de enganche, tensores o cualquier útil en el suelo de la cabina incrementa el riesgo de sufrir un accidente.
