## **PUDO HABERSE EVITADO (BASE DE ACCIDENTES DE TRABAJO INVESTIGADOS). FALLECE UN TRABAJADOR AL DESPLOMARSE UN BLOQUE DE HORMIGÓN EN UNA OBRA CIVIL.**

### **RESUMEN**

El bloque que no estaba asegurado ni sujeto por la grúa, se derrumbó sobre el trabajador después de cortarlo por los dos laterales.

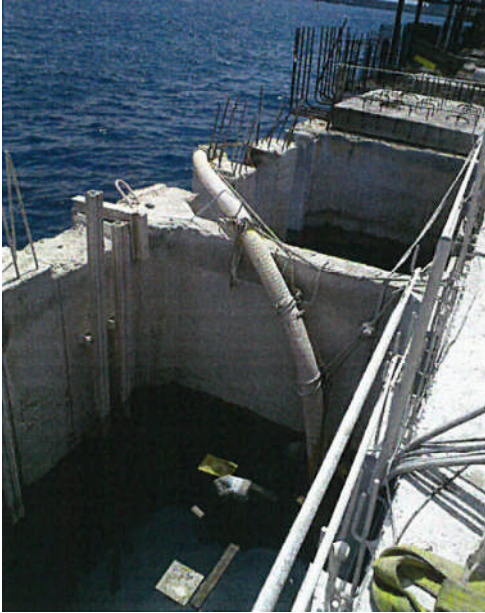
**Imagen 1.** Vista de los casetones. Se puede ver uno con las ventanas realizadas y otro con la tapa de hormigón ya colocada.

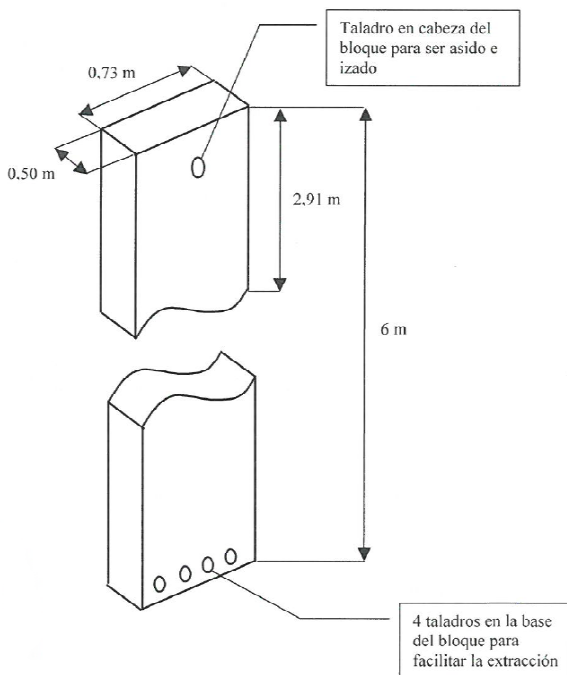
O sea, que para realizar el trabajo de forma segura era imprescindible que antes del corte total el bloque de hormigón a eliminar estuviera sujeto por la grúa autopropulsada. Cada bloque era de 6 m de altura y más de 5.000 kg.

**Imagen 2.** Dimensiones del bloque de hormigón

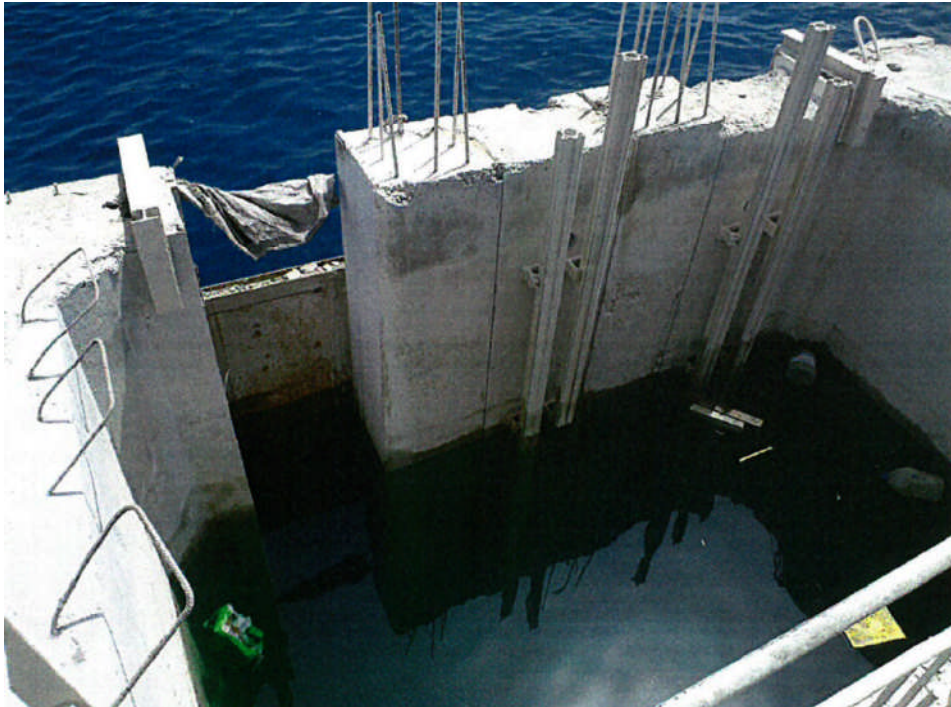
En ese instante uno de los huecos o ventanas se encontraba ya cortada en sus dos laterales, quedando pendiente sólo la parte inferior, que a su vez y previamente se le habían practicado cuatro taladros en la base, sin que la cortara totalmente, por lo que el correspondiente bloque de hormigón a eliminar sólo se mantenía sujeto por la base en esas condiciones.

Por razones que no se conocen con exactitud, el bloque se desplomó hacia dentro del cajón, con la consecuencia de golpear al trabajador que se

encontraba en lo hondo y en las inmediaciones de la ventana, con la consecuencia de su muerte.

**Imagen 3.** Casetón donde ocurrió el accidente. Se observa el hueco dejado por el bloque de hormigón que causó la muerte del trabajador y las guías de aluminio por donde se movía el cabezal de la máquina cortapuros. El casetón no estaba cubierto de agua el día del cuando ocurrió el suceso dado que se achicaba el agua. También se observa la pantalla metálica que se colocaba para disminuir los efectos de los golpes de mar en el casetón donde se trabajaba.

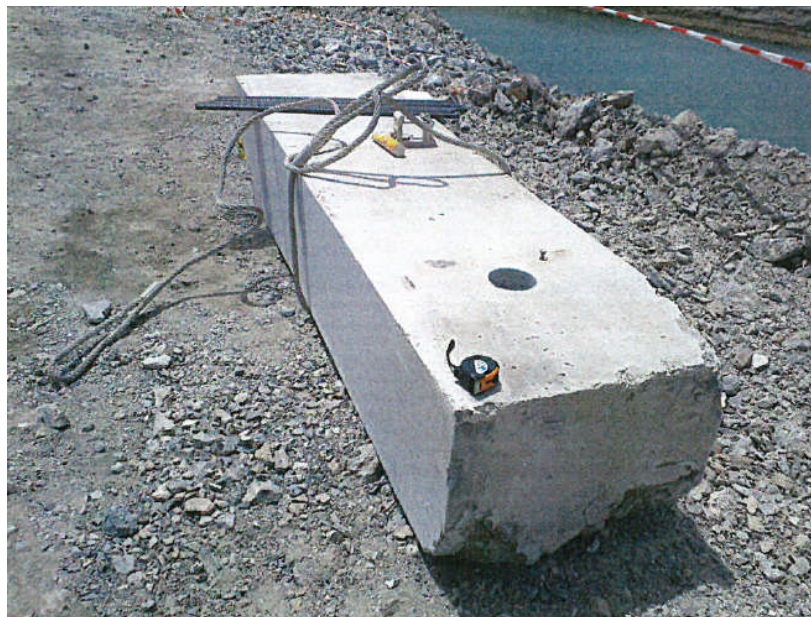
**Imagen 4.** Uno de los trozos del bloque de hormigón que se desplomó dentro del casetón

El bloque de hormigón pudo volcar hacia dentro del casetón por la acción de la presión hidrostática, en la parte sumergida, o por la acción del viento o

las vibraciones producidas por la maquinaria existente en las inmediaciones, como era el caso de la grúa, u otras acciones desconocidas (pequeño sismo, etc.).

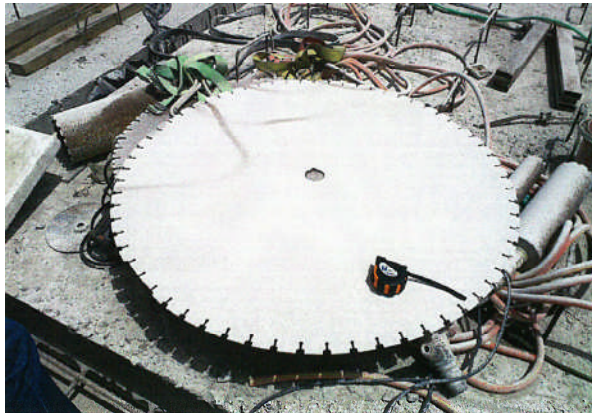
Imagen 7. Disco de corte de puntas de diamante utilizado por el cortamuros. Se observan también las coronas para la realización de los taladros inferiores y superiores.

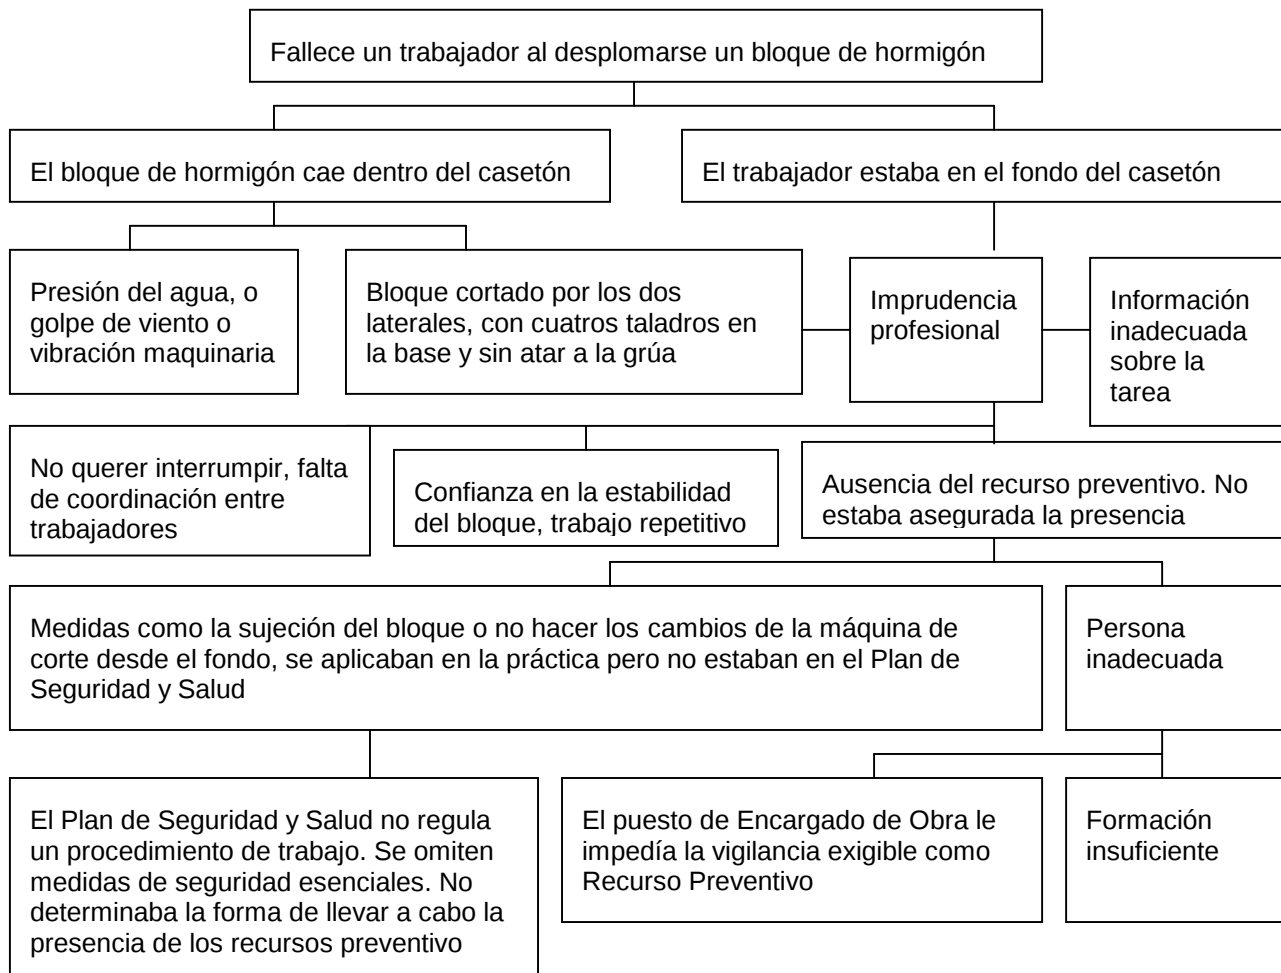
- El bloque se desequilibra y vuelca, por la presión del agua del mar, viento, vibraciones, u otras causas relativas a los agentes físicos en el ambiente (Código<sup>1</sup> 1399)

- Existencia de interferencias o falta de coordinación entre trabajadores que realizan la misma o distintas tareas. Uso inadecuado de la grúa, que era el equipo previsto para la tarea. Se utilizaba para otras tareas en las inmediaciones. (Código 6109).

- Ausencia de vigilancia, control y dirección por persona competente. Falta de presencia de recursos preventivos, suficientes y necesarios en trabajos de caída en altura. (Código 6110).

- Información inadecuada o inexistente sobre la tarea, que dio lugar a que el trabajador realizara la tarea de forma inadecuada, accediendo al fondo del casetón por escaleras portátiles con una profundidad de más de cinco metros y sin hacer uso de la canastilla prevista, conociendo que el bloque no estaba atado. (Código 6304).

- Falta de procedimiento de trabajo de apertura de ventanas en casetones de hormigón, evaluándose los riesgos que entrañan, contemplándose los medios a utilizar, las fases de la ejecución, empresas implicadas en las tareas, etc. Procedimientos inexistentes o insuficientes para formar o informar a los trabajadores de los riesgos y las medidas preventivas. (Código 7103).

- El bloque estaba sin asir por la grúa. Uso indebido de materiales, herramientas y útiles de trabajo, puestos a disposición por la empresa. (Código 8104).

- El trabajador estaba en el fondo del casetón, accediendo por las escaleras portátiles atadas. Permanencia de algún trabajador dentro de una zona peligrosa o indebida. (Código 8108).

La relación entre ellas que se indica en este árbol de causas:

Este accidente podría haberse evitado si se hubiera protocolizado un procedimiento de trabajo y se hubiera asegurado la presencia del recurso preventivo, que debía entenderse permanente.
