# PUDO HABERSE EVITADO

BASE DE ACCIDENTES DE TRABAJO INVESTIGADOS

## CONTACTO DIRECTO CON SECCIONADOR ELECTRICO

JUNTA DE ANDALUCIA  
CONSEJERÍA DE EMPLEO, EMPRESA Y COMERCIO

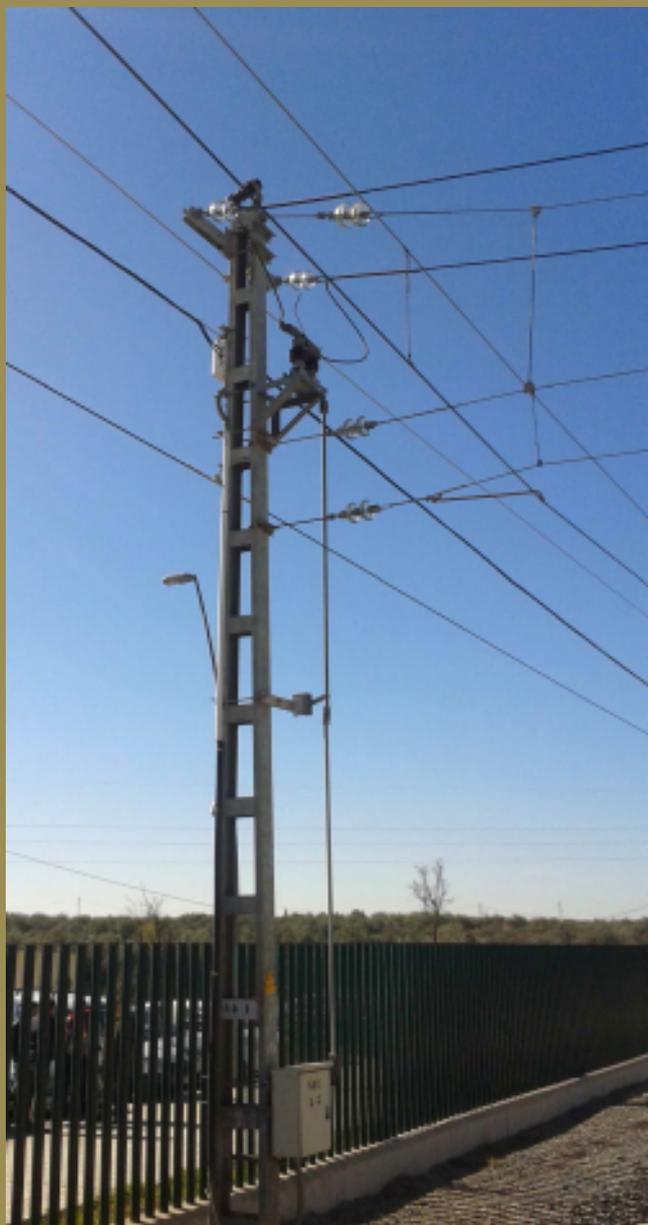
Era de noche y se disponía a manipular un cable transportador de la energía eléctrica de alta tensión. Estaba subido a un poste con un seccionador que daba tensión, desde la línea principal a otras secundarias. En este caso, el dispositivo estaba abierto y no dejaba pasar corriente a las otras líneas, aunque la principal sí tenía tensión.

Mientras el técnico de la titularidad de la línea eléctrica estaba gestionando el corte de tensión total de la línea, sin haber concluido el procedimiento, el trabajador accedió a la parte superior del poste probablemente pensando que en la misma no había tensión alguna. Al realizar un contacto eléctrico directo con el cable, se produjo su fallecimiento.

Poste donde se produjo el accidente. El trabajo se desarrollaba en horario nocturno.

Este accidente podría haberse evitado si se hubieran aplicado las cinco reglas de oro para trabajar sin tensión. El trabajo nunca debió realizarse en una zona no autorizada y no comprobada. No se debió ejecutar trabajo alguno desde el poste sin contar con la comunicación previa de la titularidad del corte total de la línea eléctrica, la comprobación de ausencia de tensión y la colocación de tierras en esa línea. La empresa contratista a través de sus responsables organizativos tenía la obligación de vigilar la aplicación de esas medidas preventivas.
