# PUDO HABERSE EVITADO

BASE DE ACCIDENTES DE TRABAJO INVESTIGADOS

## ELECTROCUCIÓN Y CAÍDA DESDE UN POSTE DE ALTA TENSIÓN

## RESUMEN

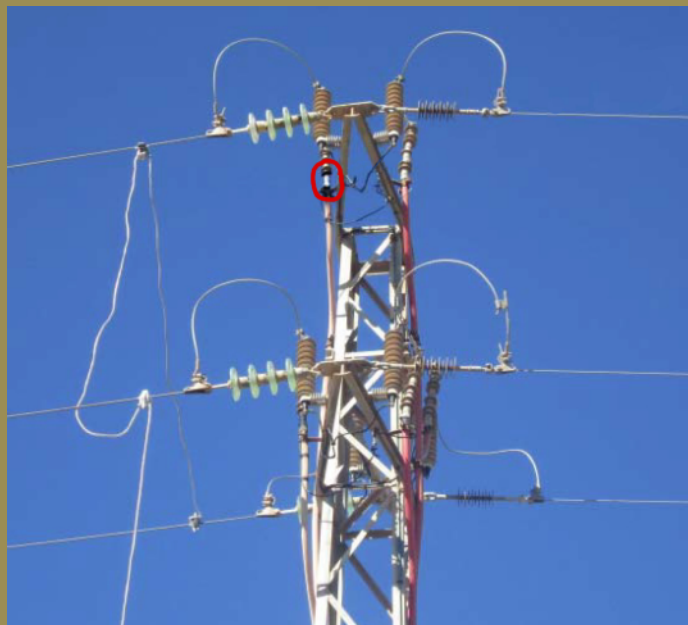
En rojo se señala la botella terminal averiada. El lado izquierdo estaba puesto a tierra y en cortocircuito. El derecho en tensión.

En ese momento la zona protegida sin tensión todavía no había sido entregada por la central al jefe de trabajos. De hecho no se había eliminado la tensión en la otra parte del cableado aéreo. Los trabajadores interpretaron incorrectamente el trazado de la línea y pensaron que una vez puesta a tierra y en cortocircuito uno de los lados se garantizaba la ausencia de tensión en el otro lado del cableado.

Sobrepasó al compañero y siguió subiendo hasta alcanzar los cables eléctricos. Cuando su mano contactó con uno de los cables que estaba en tensión, se produjo su electrocución, caída y en consecuencia su fallecimiento.

Para evitar confusiones y confianzas, el establecimiento de la zona de seguridad debió incluir el colocar las puestas a tierra y en cortocircuito a ambos lados de la zona de trabajo, y en cada uno de los conductores que entraban en esa zona.
