# PUDO HABERSE EVITADO

BASE DE ACCIDENTES DE TRABAJO INVESTIGADOS

## ATROPELLO CON CARRETILLA ELEVADORA

Accidente grave cuando el trabajador fue embestido por la espalda con una carretilla contra un container

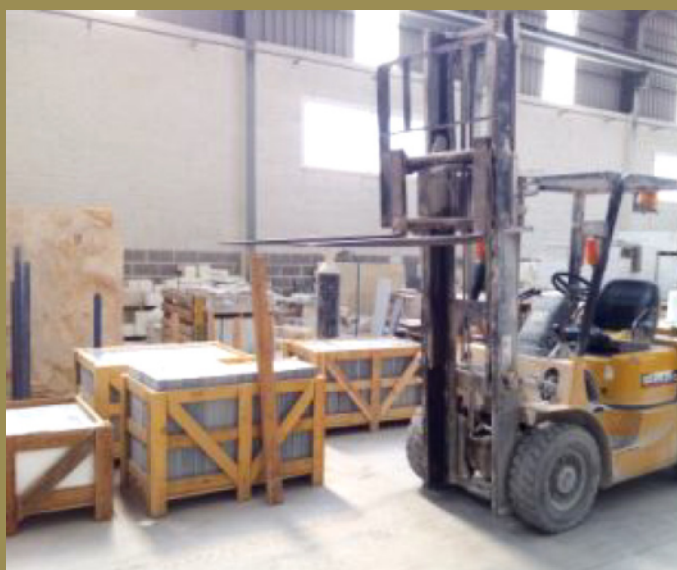
Carretilla utilizada y altura de las horquillas en el momento del accidentado.

El trabajador estaba entre la carretilla y el container. Cuando indicaba al que estaba dentro que soltara más cadena, el carretillero se levantó del sillón para dar una instrucción y sin querer accionó con la pierna la palanca de cambio de marchas. Eso provocó el desplazamiento hacia delante de la carretilla que le embistió por la espalda, atrapándolo contra el container. Sufrió traumatismo torácico, fracturas costales múltiples y contusión pulmonar.

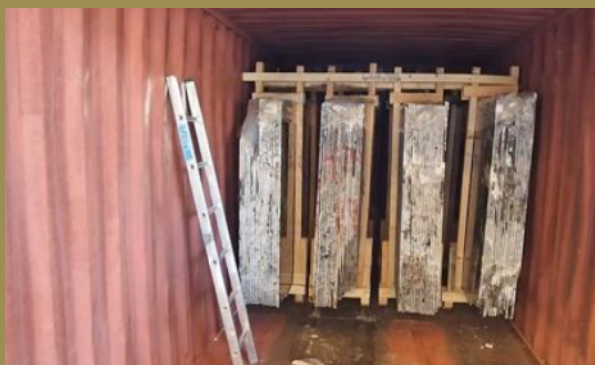
Cuatro paquetes de mármol al fondo de un container. El accidente fue en la fila más próxima a las puertas.

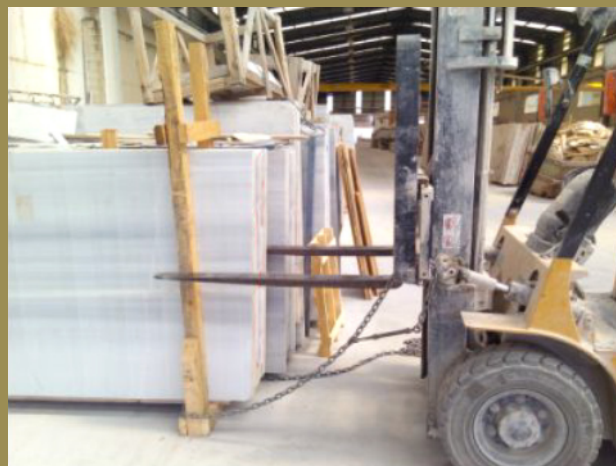
Caballote de placas del mármol entre las horquillas y cadena con que amarran la base.

- Utilización de la máquina de manera no prevista por el fabricante. El uso de la carretilla para una operación de tracción o arrastre, no es la propia de un elevador destinado al transporte y elevación de cargas. Riesgo de una eventual rotura y proyección de la cadena, o de la estructura del mástil. Además se incumplieron varias de las medidas preventivas indicadas por el fabricante en el manual de uso, como el abandono del puesto de conducción de la carretilla. (Código 6405).

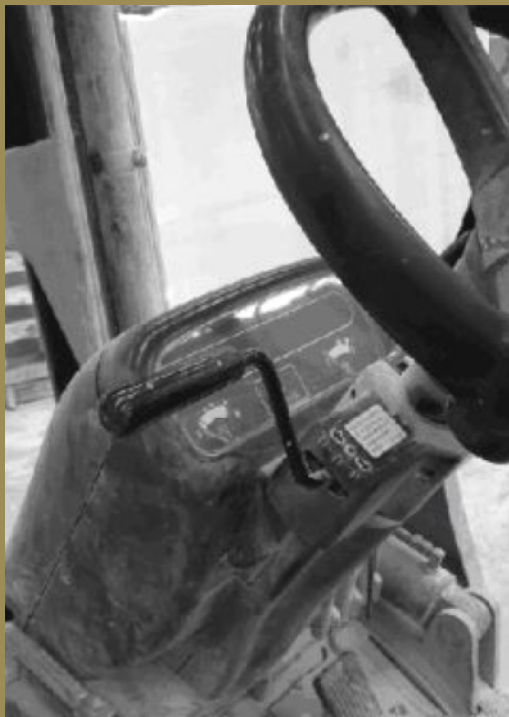
Se observa la palanca de marchas debajo del volante.
