# **ANÁLISIS ARQUEOLÓGICO DE LAS ESTRUCTURAS EMERGENTES Y DOCUMENTACIÓN DE LOS PARAMENTOS DEL HOSPITAL DE SAN LÁZARO (SEVILLA)**

MARÍA VALLS PÉREZ

**RESUMEN:** La intervención arqueológica llevada a cabo en la celda de las monjas del hospital de San Lázaro deja a la luz la fachada original de la iglesia del hospital, de ladrillo visto, y los diferentes pasos de su construcción.

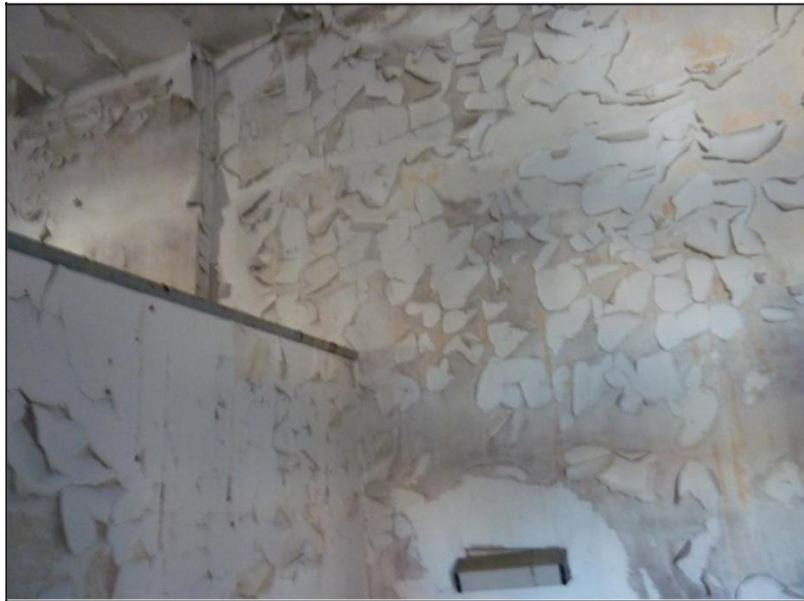
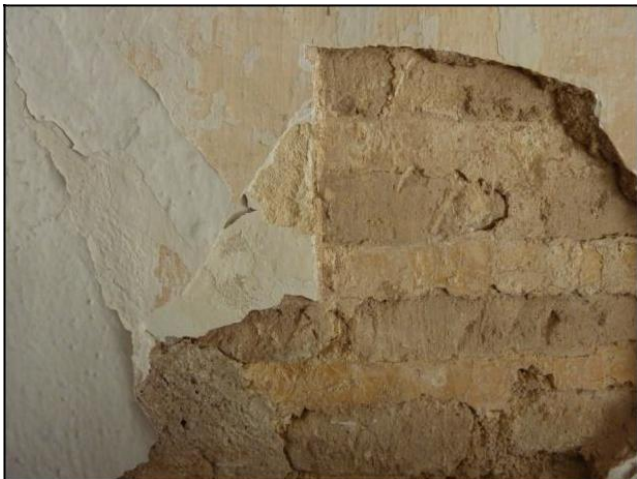
El desarrollo de la intervención consistió en realizar en primer lugar catas cuadriculadas y rectangulares a lo largo de la fachada principal original de la Iglesia; hoy día “las celdas de las monjas”, en la primera planta del antiguo hospital, zona de la llamada “comunidad de las monjas”. Fuimos levantando las distintas capas de cal con un cúter y pudimos ver que no había restos de pinturas en las catas realizadas.

Haciendo las catas en la pared

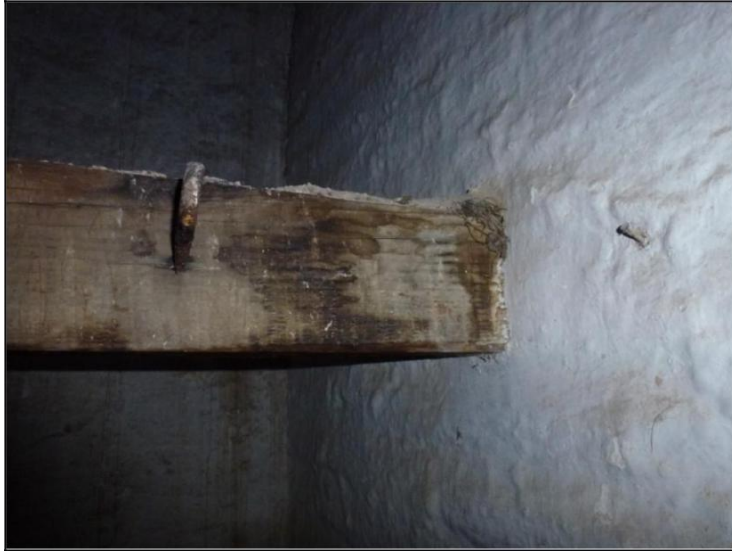
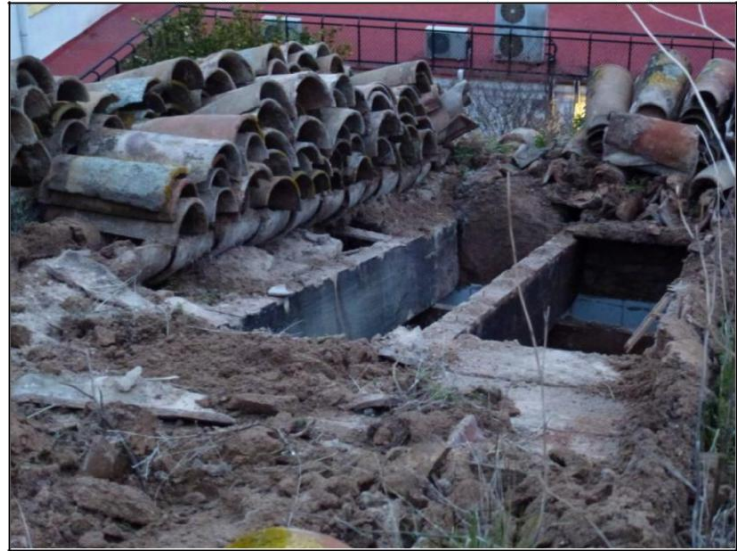
Por otra parte se llevó a cabo el cambio de cubiertas de la torre, formado por pares inclinados de madera de 28 x 8 cm, con las cabezas inferiores podridas, tablazón de madera y cama de barro. El falso techo era de cañizo y estaba apoyándose en una estructura de madera.

Cambiando la cubierta de la torre

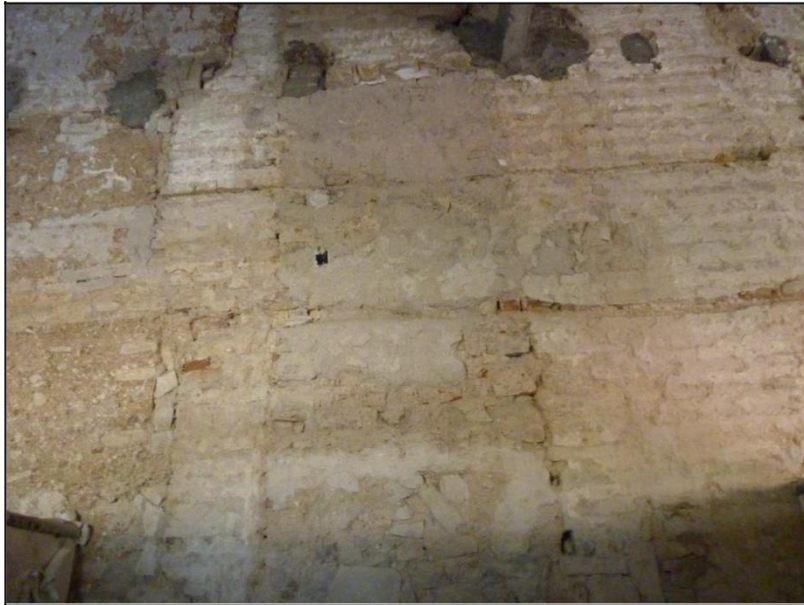
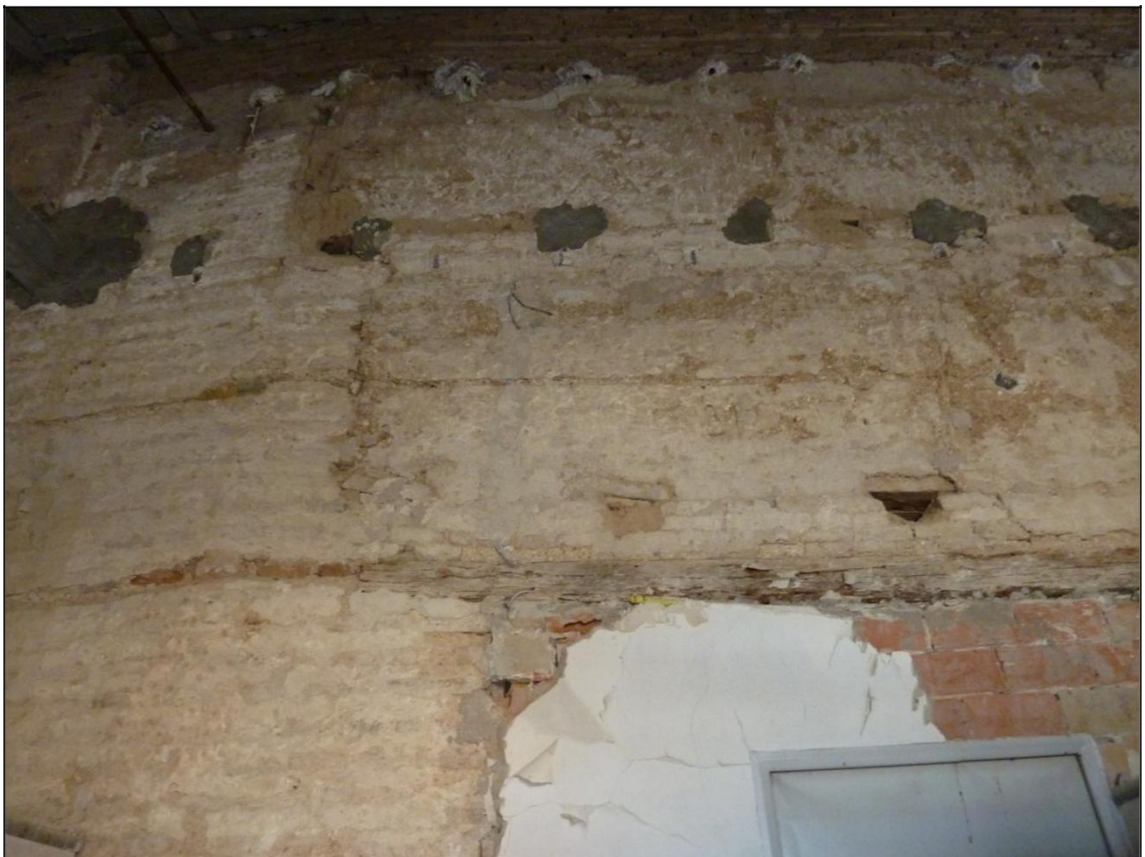
Hay que destacar que debido a los reparcheados de cemento hay zonas donde se ha perdido el ladrillo. Igualmente, hay que señalar la presencia de una hilera de mechinales de forma cuadriculada a lo largo de toda la fachada, destinados a la construcción.

Fotos del muro tras retirar las capas de pintura y picarlo

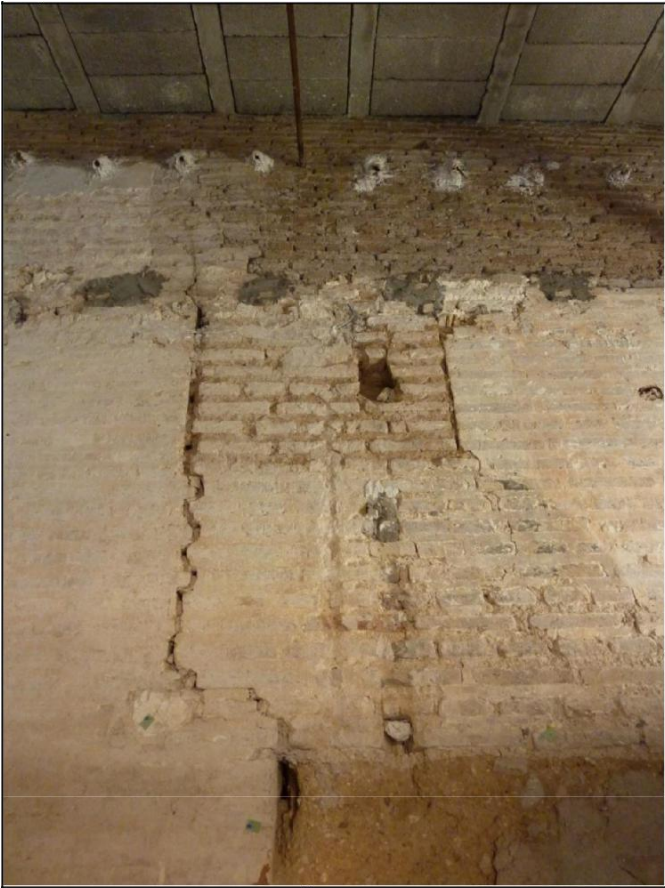
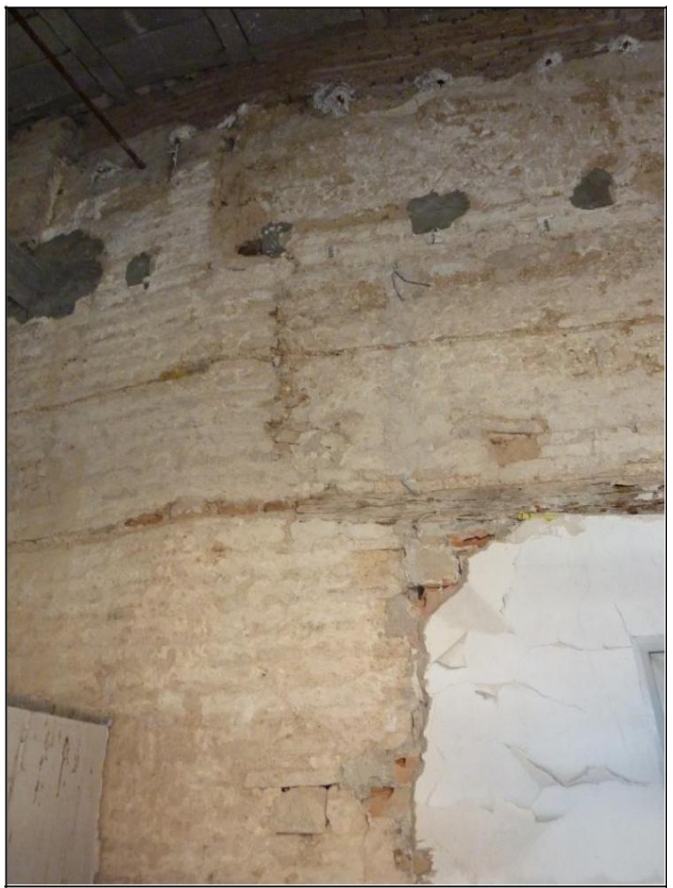
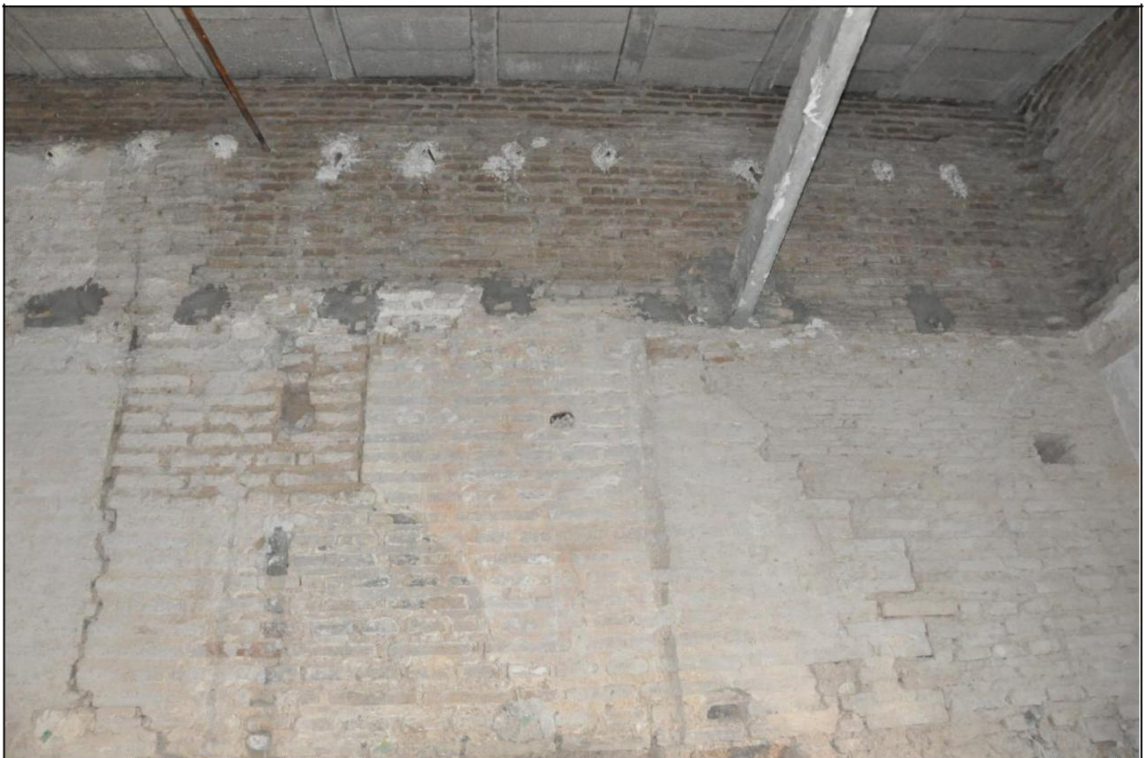
Cuando ya creíamos terminada la obra dieron el permiso para tirar los tabiques y pudimos ver la pared al completo; una fachada del XVI probablemente en la que se distinguían la zonas en las que se apoyaban los arcos interiores.

Fotos del muro tras retirar los tabiques

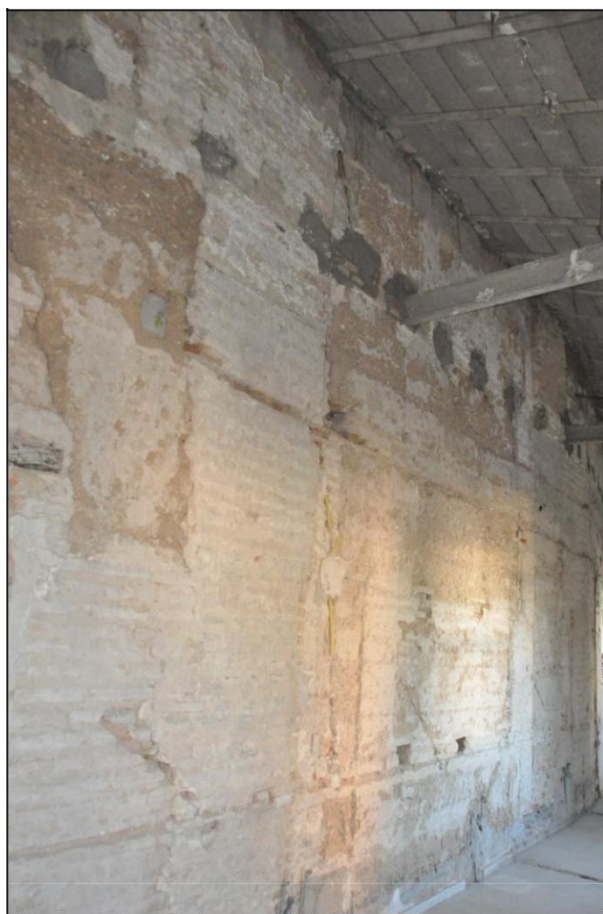
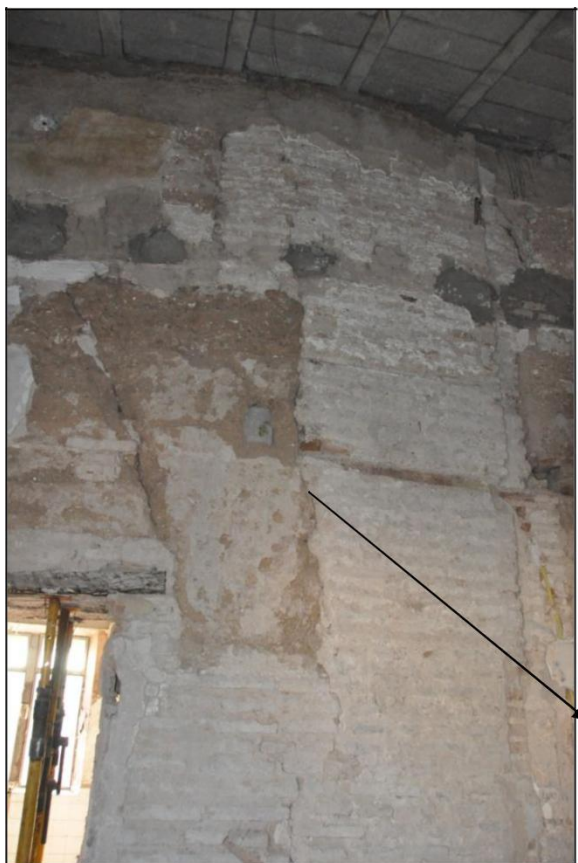
Línea donde finalizaría el lateral izquierdo de la fachada.

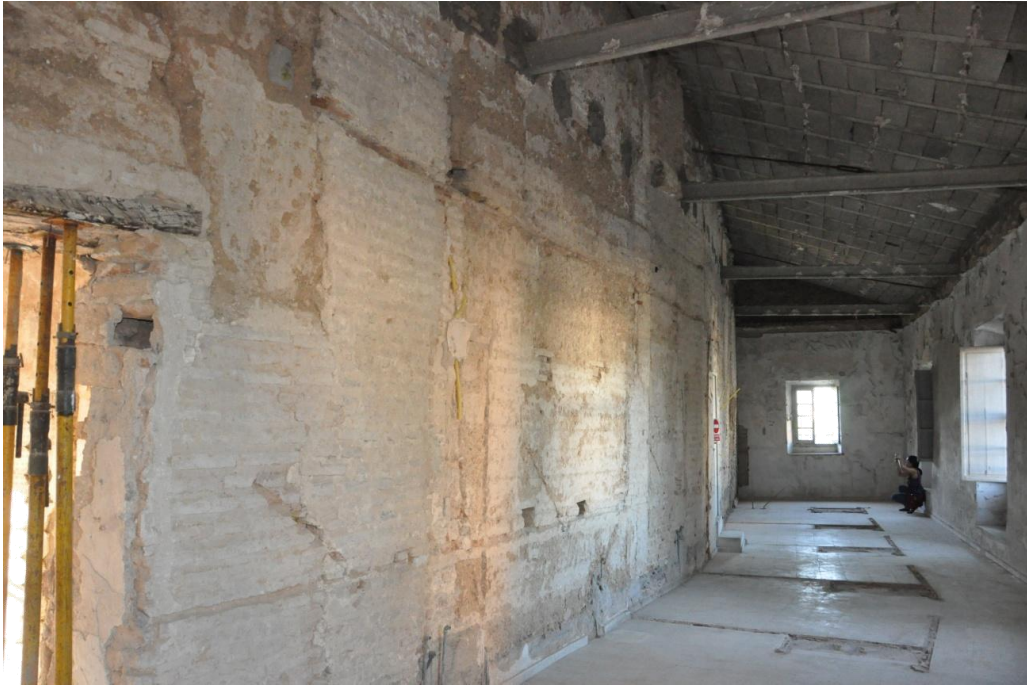
Giro o corte que realiza la fachada
