## ACTIVIDAD ARQUEOLÓGICA PREVENTIVA DE ANÁLISIS DE PARAMENTOS Y ELEMENTOS EMERGENTES EN EL INMUEBLE OBJETO DE REHABILITACIÓN SITUADO EN C/ CARRETERÍA, 54, C/ ANDRÉS PÉREZ, 22 Y MURO DE LAS CATALINAS

Este **texto** expone los resultados de la “**Actividad arqueológica de análisis de paramentos y elementos emergentes, forjados y muros**”, realizada en la calle Carretería, 54 de Málaga”.

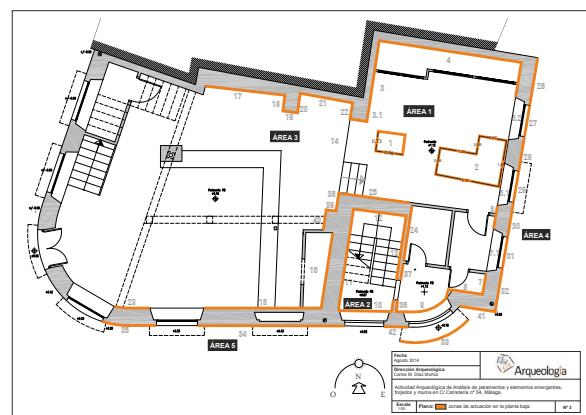
### Plano 3.

Esta cata se efectúa en el sector sobre elevado que presenta la parte trasera del inmueble, correspondiente a la última crujía desde la calle Carretería. La diferencia de cota respecto al acceso al inmueble desde la fachada principal es de 0,77 m y se ha comprobado en diversas parcelas que puede indicar la presencia de estructuras emergentes de la cerca defensiva islámica. La cata, por cuestiones logísticas alcanza finalmente unas dimensiones irregulares como se puede apreciar en el Plano 3. Partimos de una cota de 7,58 finalizando a 6,96.

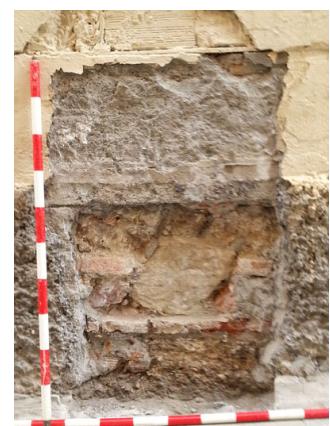
### Cata 27

Presenta la siguiente secuencia estratigráfica parietal:

U.E. 1: Enlucido de cemento.

U.E. 2: Pintura.

U.E.M. 3: Capa de cemento.

U.E.M. 4: Obra de mampostería mixta.

U.E.M. 5: Alzado de tapial en la parte inferior

Fig. 11. Cata 27. Estado final.
