INTERVENCIÓN ARQUEOLÓGICA PREVENTIVA, CONTROL DE MOVIMIENTOS DE TIERRA EN C/ ANCHA, 45

Datos básicos de la actividad arqueológica

Écija

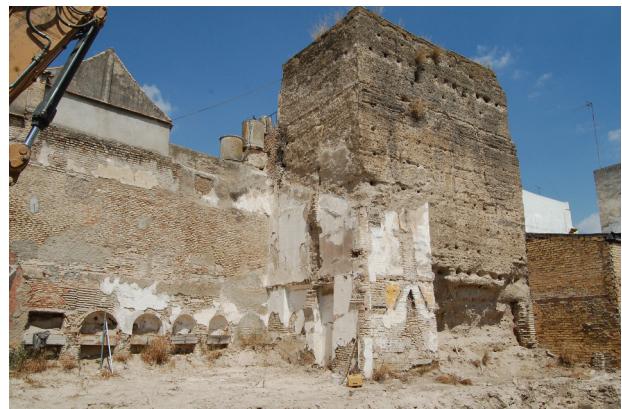
fundamentales en el conocimiento y comprensión de la ciudad antigua, el proyecto de nueva planta propone su puesta en valor e integración en la edificación proyectada. (Lám. I).

Lám. I. Vista general del lienzo de muralla y torreón.

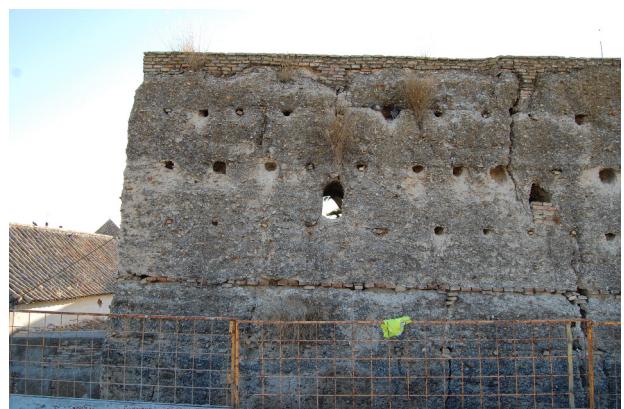
- Grietas de origen vario que a veces recorren ambas caras del lienzo de muralla. (Lám. III).
- Pérdida de masa en la base de los paramentos, con los consiguientes problemas de estabilidad. (Lám. IV).
- Proliferación de vegetación parasita en las fábricas por la utilización del interior de los lienzos, como consecuencia de los dos puntos anteriores, como morada de animales, como ratas, palomas o serpientes, habiendo crecido incluso una palmera en la azotea construida sobre la torre.
- Tensiones entre elementos constructivos por las nuevas actuaciones habitacionales, con apertura de nuevos huecos y vanos en el lienzo de muralla. (Lám. V).

Lám. III. Vista del cuerpo superior del torreón, con grietas que recorren ambas caras del lienzo.

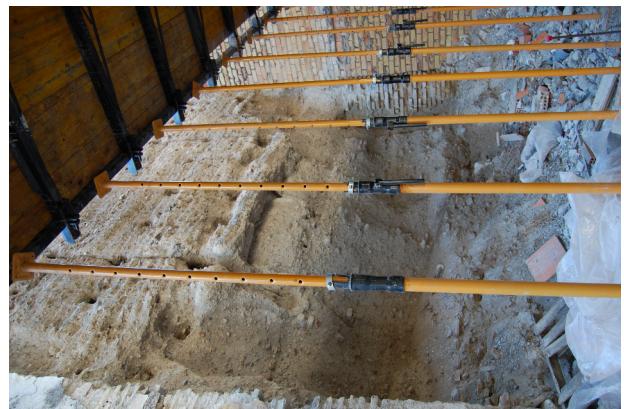
Lám. IV. Vista del cuerpo inferior del torreón, con pérdida de masa de tapial en la base.

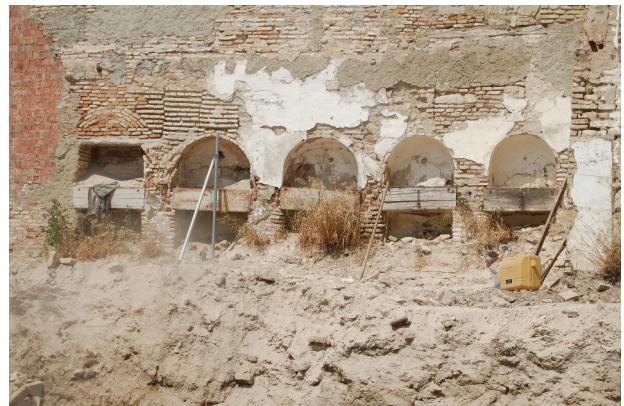
Lám. V. Construcción de pesebres en la base del lienzo de muralla.
