ACTIVIDAD ARQUEOLÓGICA PREVENTIVA. ANÁLISIS DE ESTRUCTURAS EMERGENTES EN C/ JESÚS DEL GRAN PODER, 55 (SEVILLA).

Álvaro Jiménez Sancho

Resumen: La investigación realizada en este inmueble evidencia importantes operaciones a fines del siglo XIX, aunque no alteraron el diseño básico espacial de casa patio sevillana.

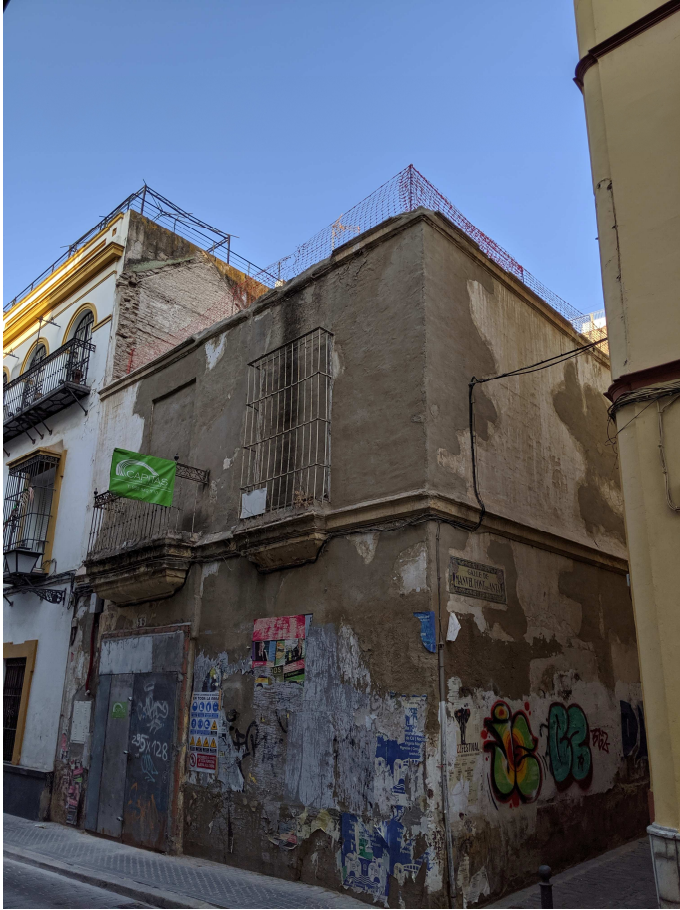
Figura 1

El proyecto de intervención arqueológica recogía el análisis paramental y la excavación de arqueta de saneamiento. Como trabajos previos a nuestra intervención, se llevaron a cabo demoliciones autorizadas de una parte del inmueble junto a la medianera occidental. Sin embargo, durante estos trabajos se comprobaron importantes deficiencias en la fábrica, lo cual se vio traducido en nuevas demoliciones de emergencia como muros internos, los forjados y la segunda planta y castillete.(Fig.1)

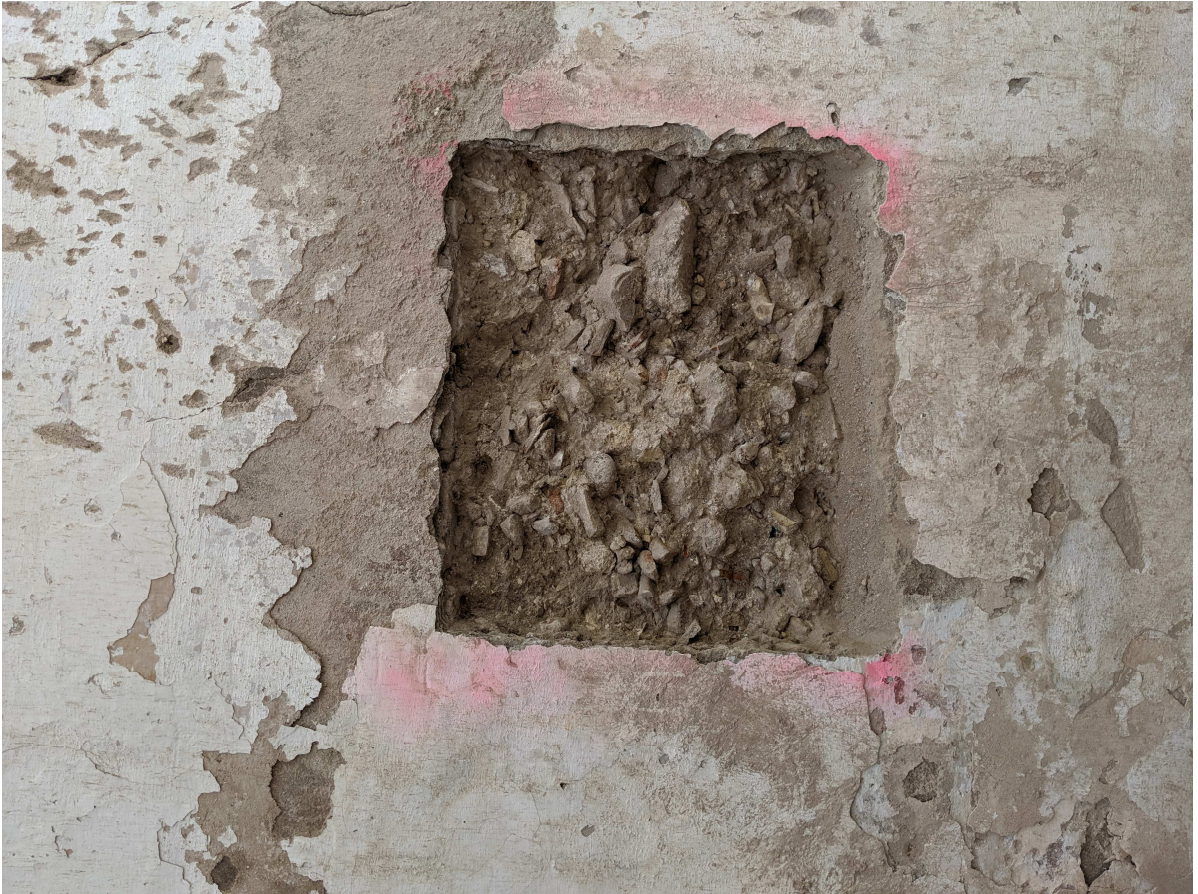
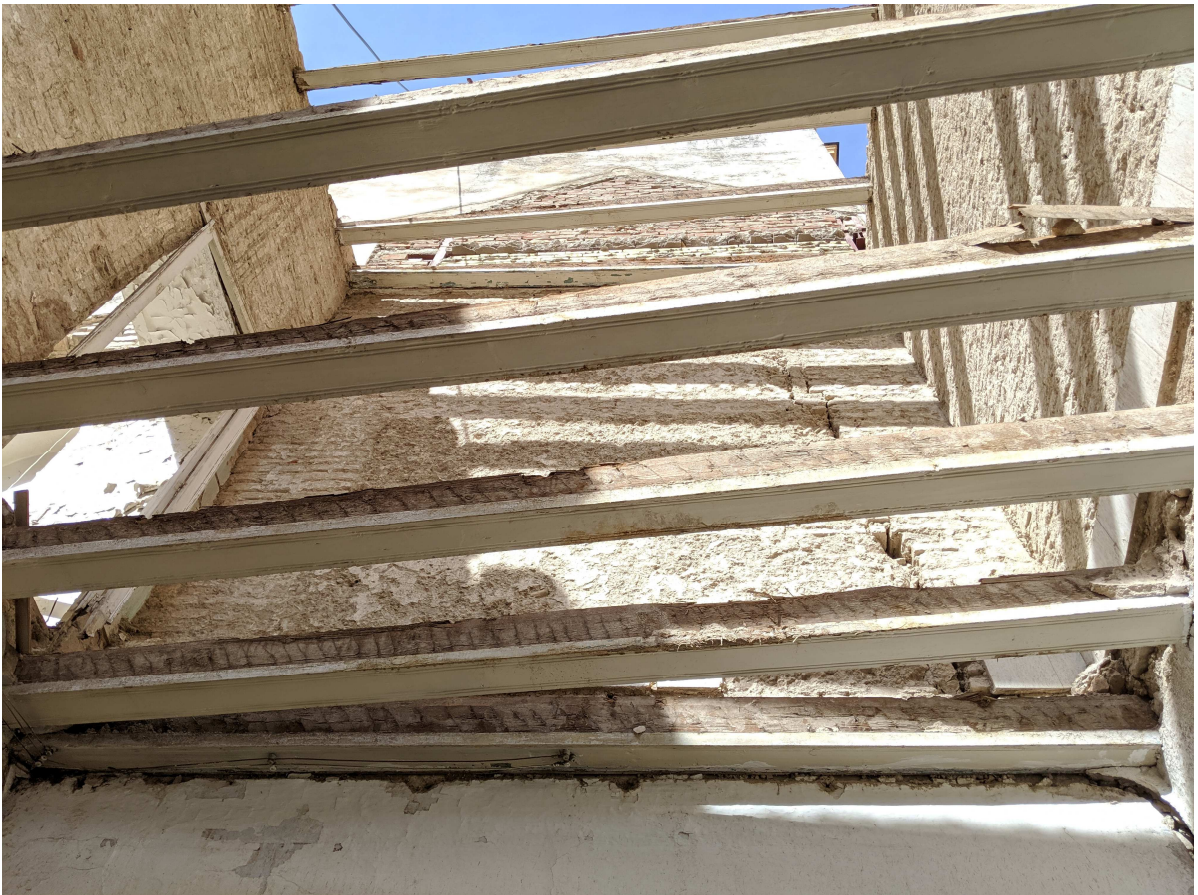
medianera occidental. Toda la medianería sur hasta el contacto con dicho muro está caracterizada por fábricas de diferentes tipos de ladrillo y aparejo, incluso en el rincón suroeste se advierte que los paramentos forman parte de la propiedad aledaña. Contrasta con el tramo norte de la medianera que, en ambas plantas, está construido con cajones de tapial y cadenas de ladrillo (28x14x5cm), en los contornos, además entre los cajones (de 83 cm de altura) encontramos dos hiladas de ladrillo. La argamasa de los tapias tiene una alta proporción de fragmentos constructivos, lo que resta resistencia. (Fig.3,4)

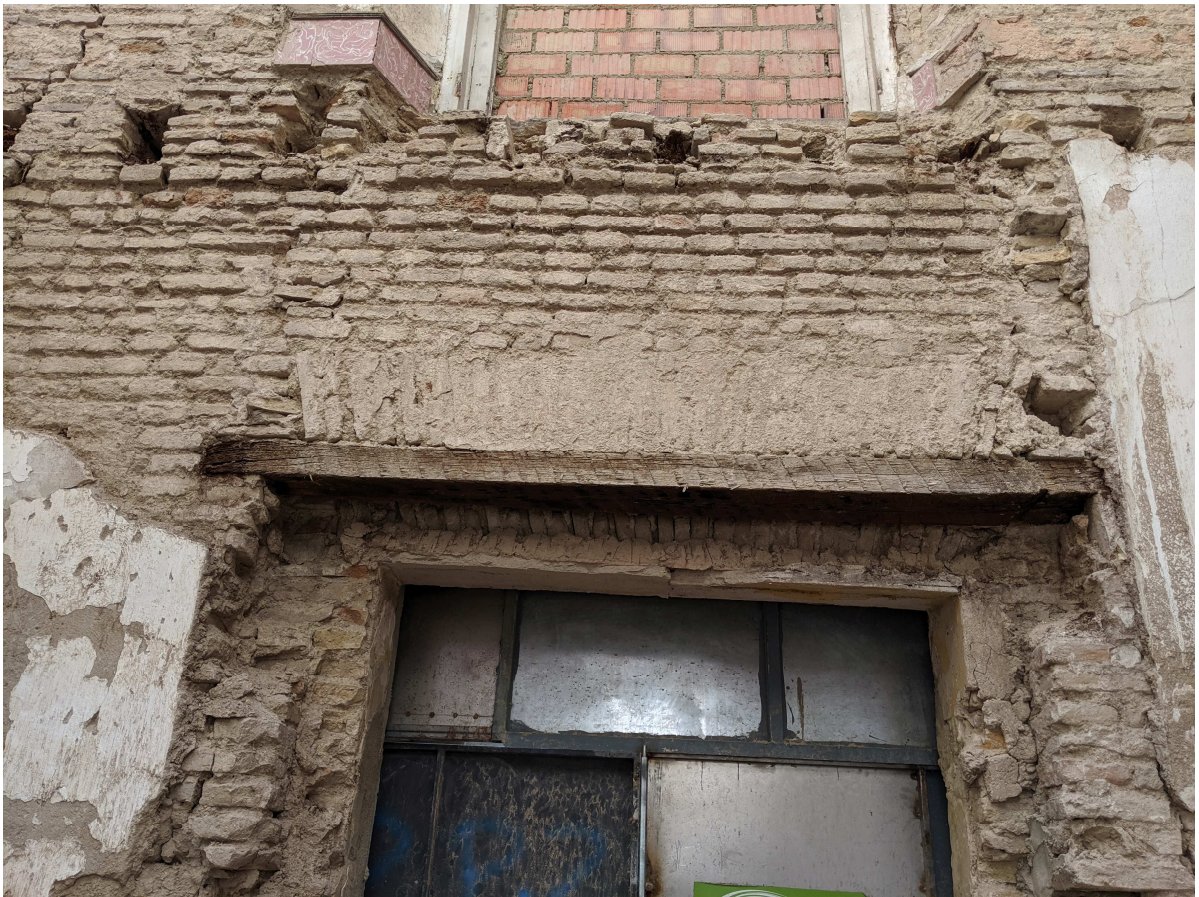
Figura 5

En el caso concreto de la puerta principal estaba definido por un dintel de ladrillo, que fue posteriormente cortado para colocar un costero de madera (Fig.5). Todas las ventanas de la planta baja fueron agrandadas.

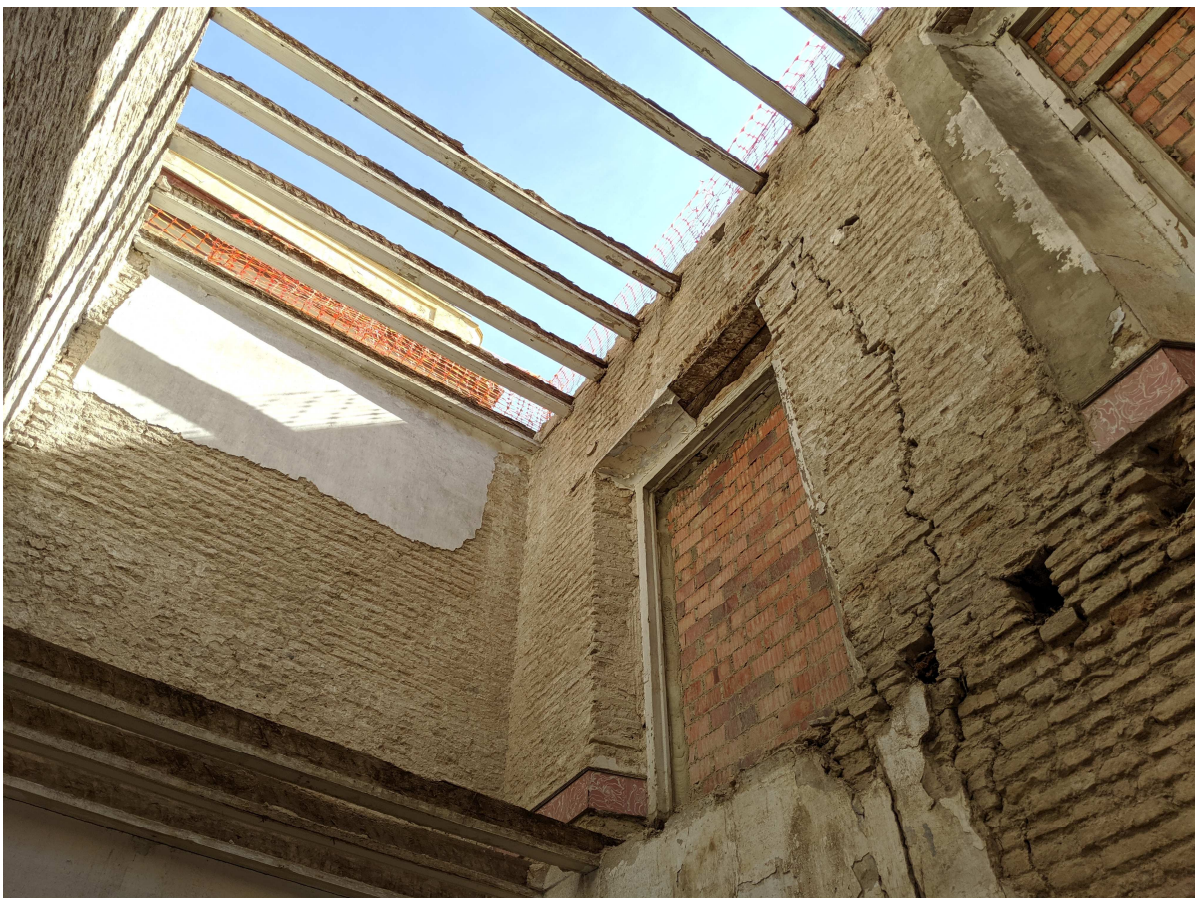
Figura 6

Esta fase se reconoce por el empleo de fábricas de ladrillo de taco de menor grosor (27x13x3cm) que se empleó de manera generalizada en la ciudad a partir del siglo XIX. Se reconoce este aparejo en toda la fachada en la planta. (Fig.6) También, se adscribe a esta fase, la ampliación de los vanos en fachada en la planta baja, la apertura de la puerta sur del muro de la primera crujía y la reforma del central con un arco, así como la colocación de un dintel de madera en la puerta de entrada. El siglo XIX supuso la segregación de algunas partes de la parte meridional del inmueble. También se llevarían a cabo reformas en la distribución interior, refuerzos puntuales de la fábrica y renovaciones decorativas en los zócalos de azulejo cuyos restos pueden verse en varias zonas.

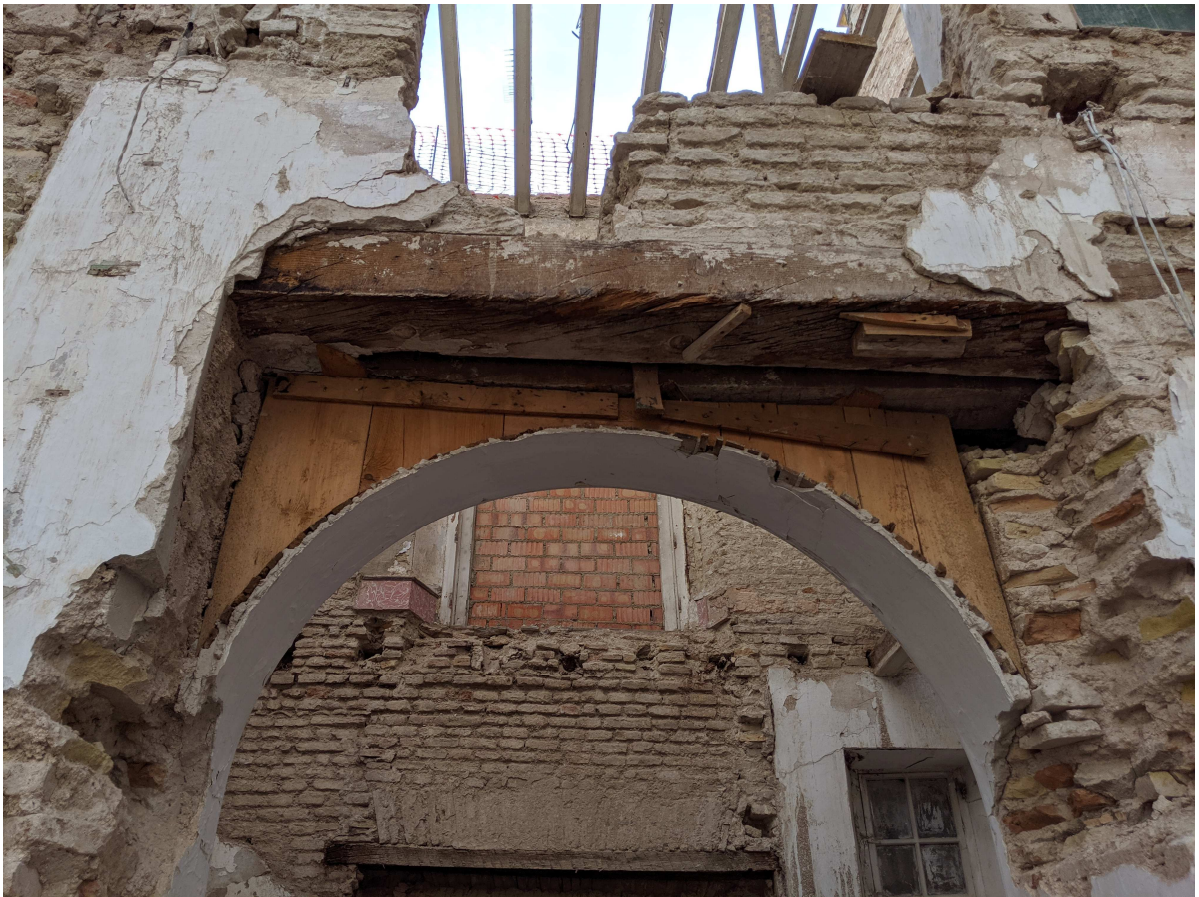
Figura 7

Las transformaciones más intensas afectan al muro de primera crujía paralelo a la calle Jesús del Gran Poder. El vano sur no es original, mientras el situado al norte es original y abocinado. La puerta central era en principio un vano con dintel de ladrillo que fue transformado mediante la construcción de un arco de medio punto construido con madera y revestimiento de cal (Fig.7). Mientras que la mocheta sur es original, la contraria fue rehecha con ladrillo fino y cemento.

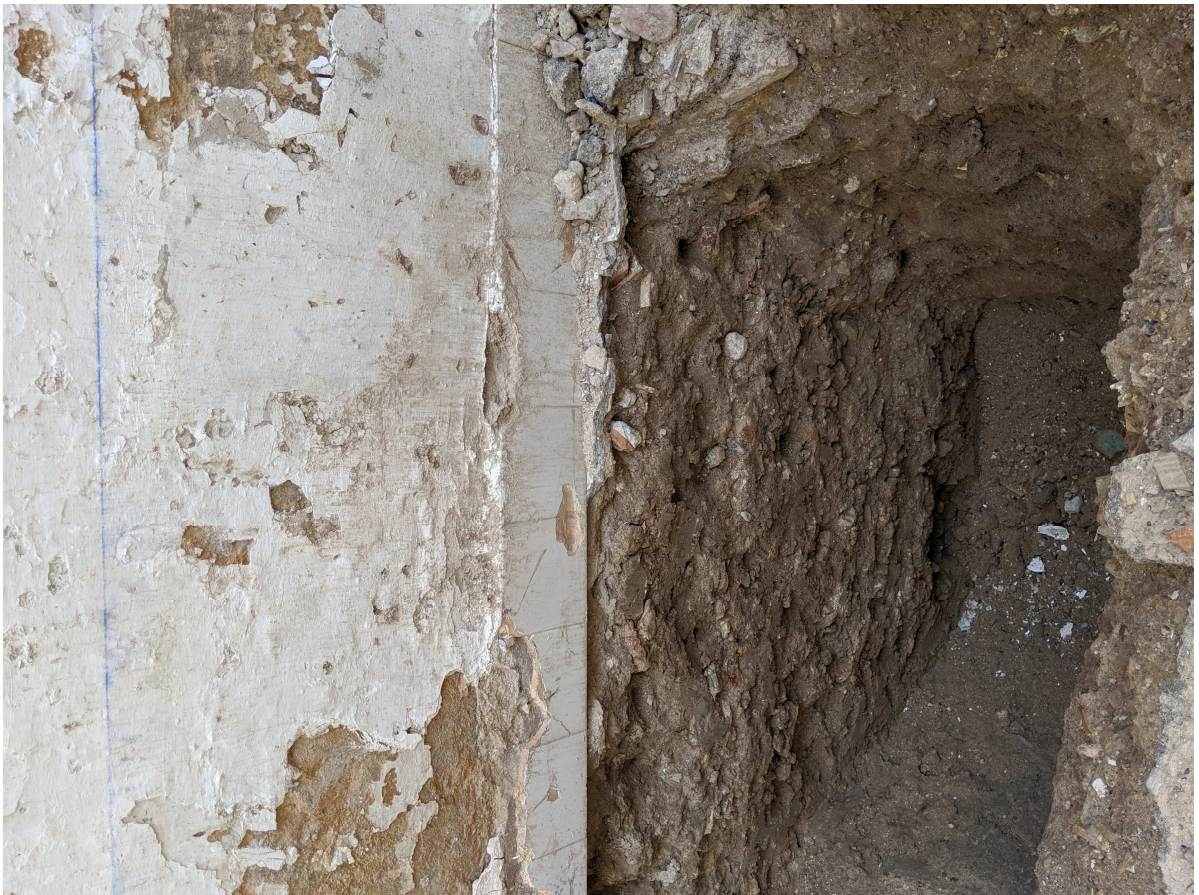
Figura 8

A fin de analizar las cimentaciones, se ha realizado una calicata que ha permitido documentar un cimiento de argamasa de tierra, cal y restos constructivos, que sobresale 20 cm y alcanza 1.2m de profundidad (Fig.8). Este tipo de fundamentos es el habitual en viviendas de época moderna. Sin embargo, el problema radica en la baja consistencia del subsuelo, cuya formación se contextualiza en la desecación y colmatación del entorno de la Alameda.
