# **CONTROL ARQUEOLÓGICO DE MOVIMIENTO DE TIERRAS DE LAS OBRAS DE ADECUACIÓN DE LA CAPILLA DEL ÁNGEL CUSTODIO (CÁDIZ).**

JOSÉ MANUEL ILLÁN ILLÁN  
JUAN IGNACIO GÓMEZ GONZÁLEZ  
ANDREA BAYO GÓMEZ  
MARIO GARRIDO MARTÍN

Resumen: presentamos los resultados del Control de Movimiento de Tierras para las obras de adecuación de la Capilla del Ángel Custodio, en Cádiz. Los trabajos se detuvieron al poco de comenzar, quedando las cautelas y objetivos previstos inconclusos. No pueden ofrecerse más datos arqueológicos que los que hay hasta la fecha: un picado de la iglesia a media altura en el interior y en dos fachadas exteriores (principal y lateral a patio de Facultad de Medicina).

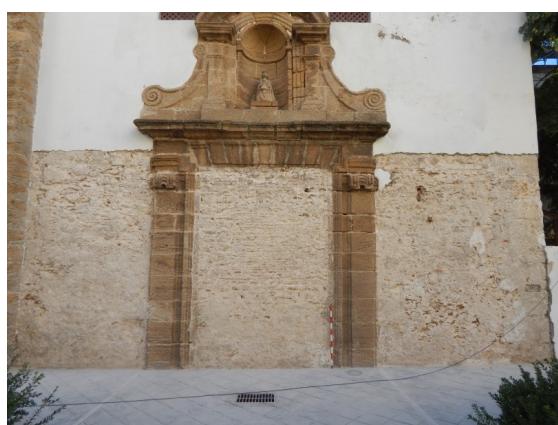
El resultado de este picado deja a la vista la fábrica de piedra ostonera con los diferentes morteros y reparaciones que han ido aplicándose y en el vano de la puerta lateral, como podemos ver en las fotografía, aparecen ladrillos toscos tapiando el hueco de la misma. Como en el caso anterior, no se ha concluido el picado previsto ni las demás actuaciones de recuperación de pilastras, molduras, cornisas y frentes de piedra ostonera, quedando por tanto la vigilancia arqueológica, inconclusa.

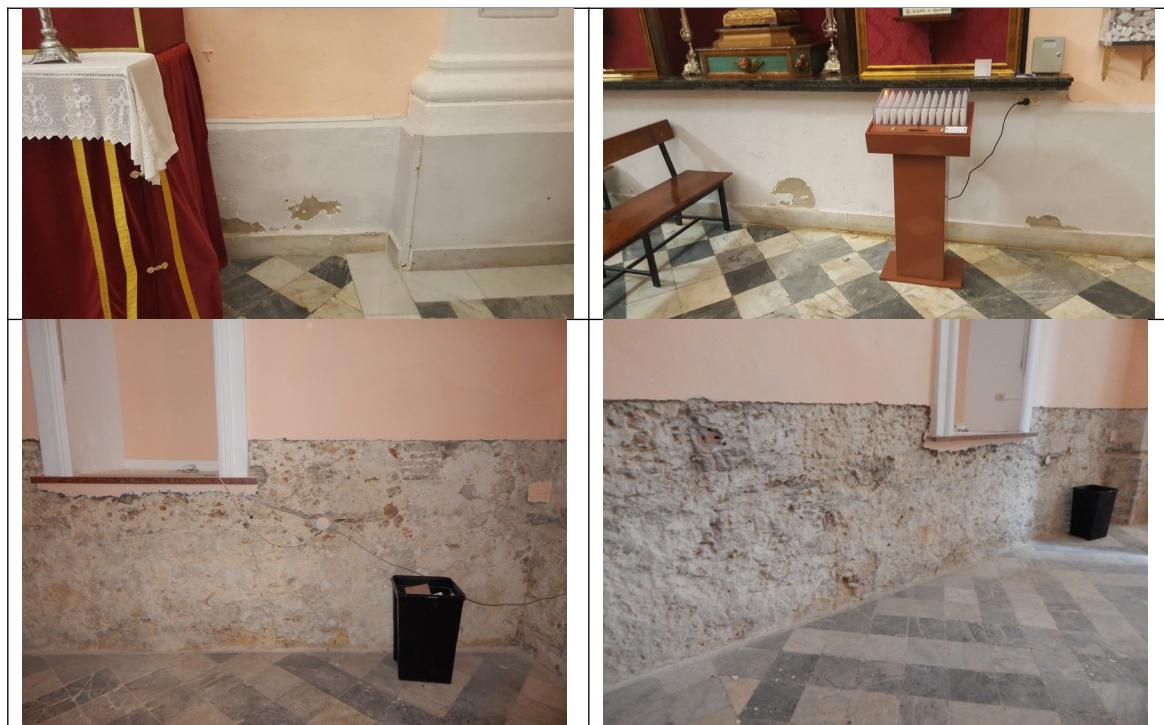
En el interior de la iglesia se realizaron también pocas actuaciones dentro del ambicioso proyecto contemplado, que incluye incluso la instalación de suelo radiante para hacer más confortable el culto. Se ha retirado un aplacado de rasillón cerámico en el zócalo inferior. Técnicamente, se justifica esta retirada por la falta de transpiración de los muros. Una vez retiradas se realizó un picado somero para retirar el mortero y se esperaba instalar plaquetas de piedra ostonera en su lugar, quedando esta instalación pendiente por la detención de los trabajos. No se han realizado más actuaciones a este respecto, quedando pendiente el resto del programa de actuación previsto.

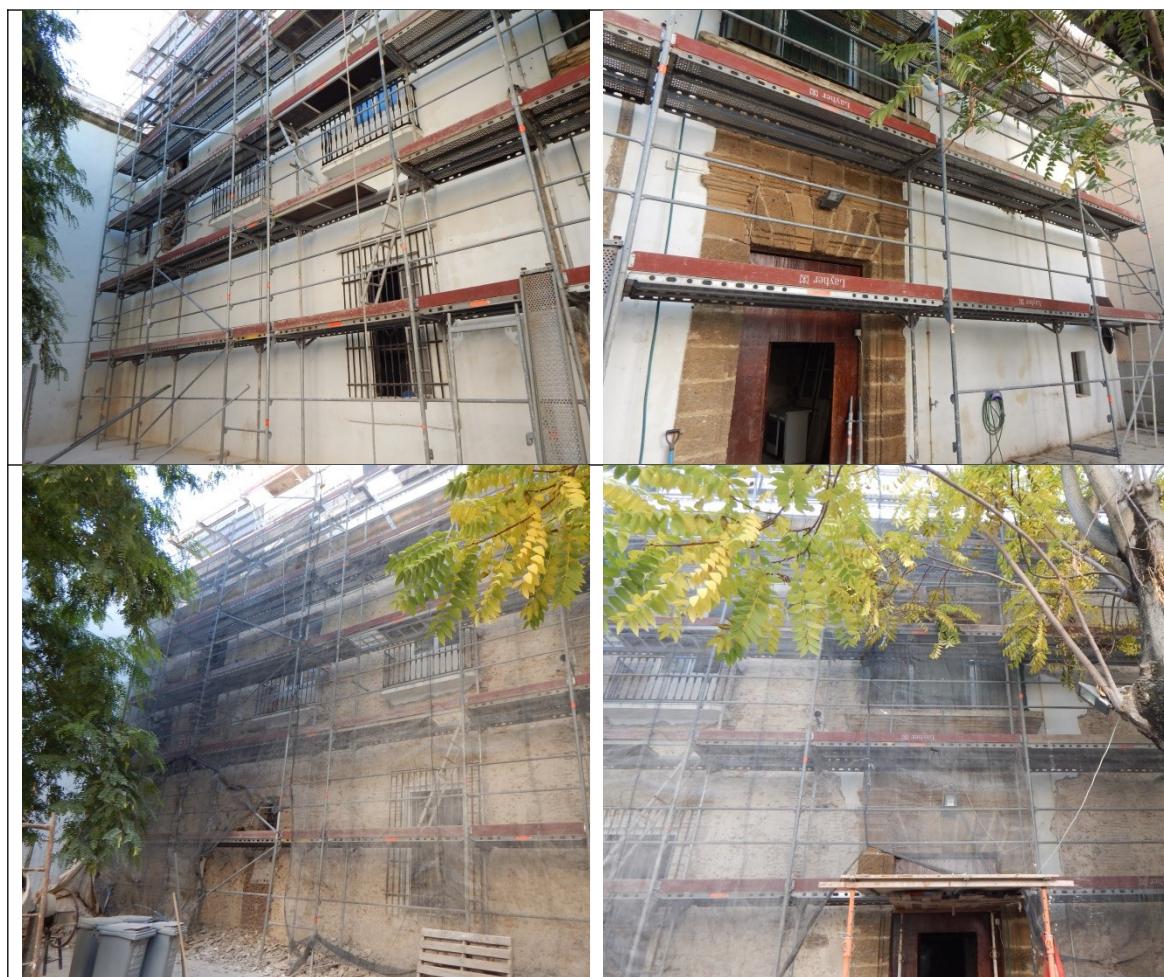
En estas dependencias anexas a la iglesia la actuación consistió en un picado generalizado de la fachada, en un edificio construido en el siglo XIX como ampliación de la capilla. La fachada sobre la que se ha intervenido es la que da al patio interior (junto al edificio del Hospital Real y Facultad de Medicina), quedando pendiente la fachada a c/ Benito Pérez Galdós.

Vista de del edificio anexo a la capilla, denominado “Vivienda del párroco y dependencias auxiliares”, antes del picado y después.
