CONTROL ARQUEOLÓGICO DE MOVIMIENTOS DE TIERRA EN LAS OBRAS DE DESMANTELAMIENTO DE LA PLANTA DE FUMÁRICO EN LAS INSTALACIONES DE CEPSA GIBRALTAR-SAN ROQUE (CÁDIZ).

David Gestoso Morote.

José Ignacio López Rodríguez.

Resumen: Se realiza el desmantelamiento de la Planta de Fumárico en las cercanías de Carteia. No se han producido hallazgos arqueológicos.

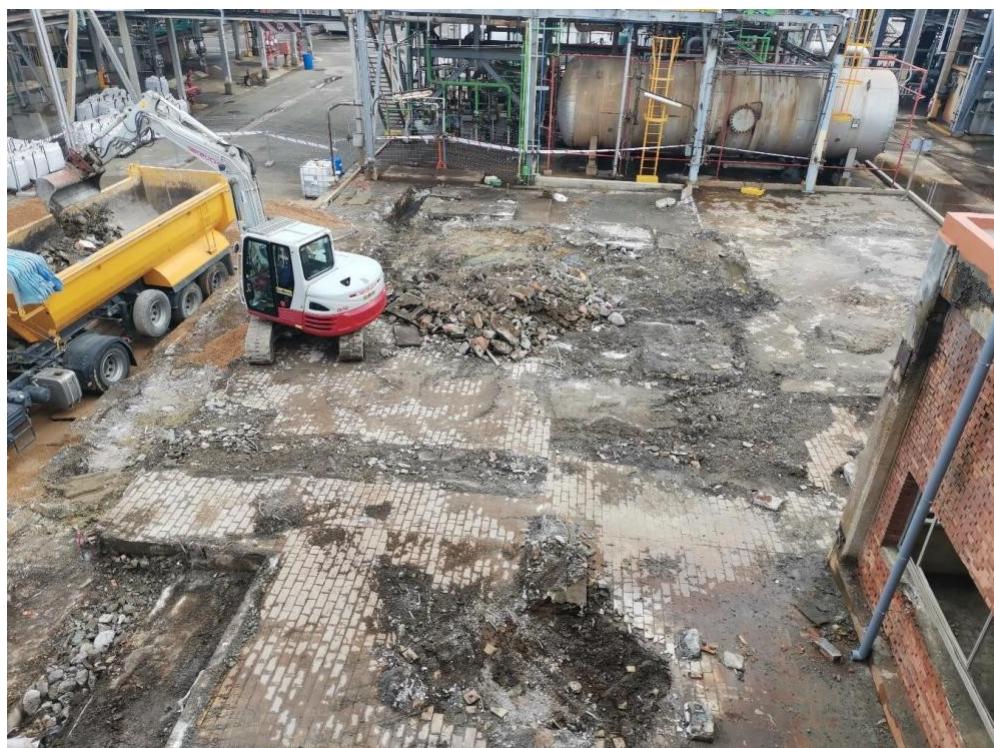
Lámina 1. Estado de la parcela al inicio de los trabajos.

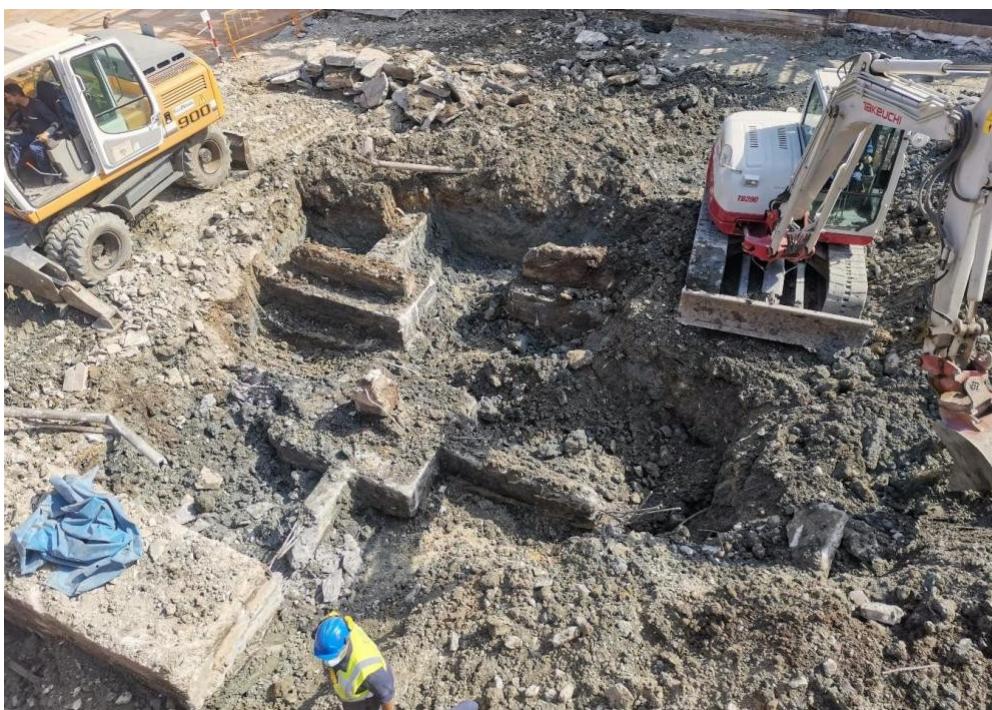
Desde el primer momento se observa que el terreno que nos encontramos, no solo en la fosa de inserción de la cimentación, sino también la que hay entre las distintas cimentaciones no es en ningún momento terreno natural, por lo que entendemos que en el momento que se realizó la obra se produjo un vaciado de la parcela, una vez vaciada la misma se coloca hormigón de limpieza y sobre el mismo se realiza las distintas cimentaciones de la unidad de fumárico.

Lámina 2. Cimentaciones descubiertas.

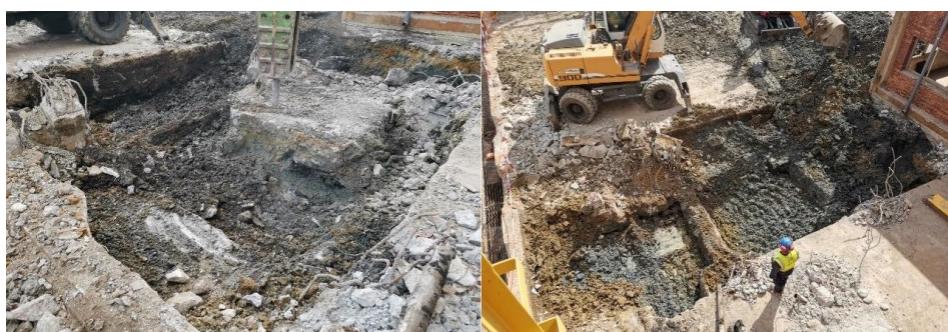
Lámina 3 y 4. Restos de afecciones.

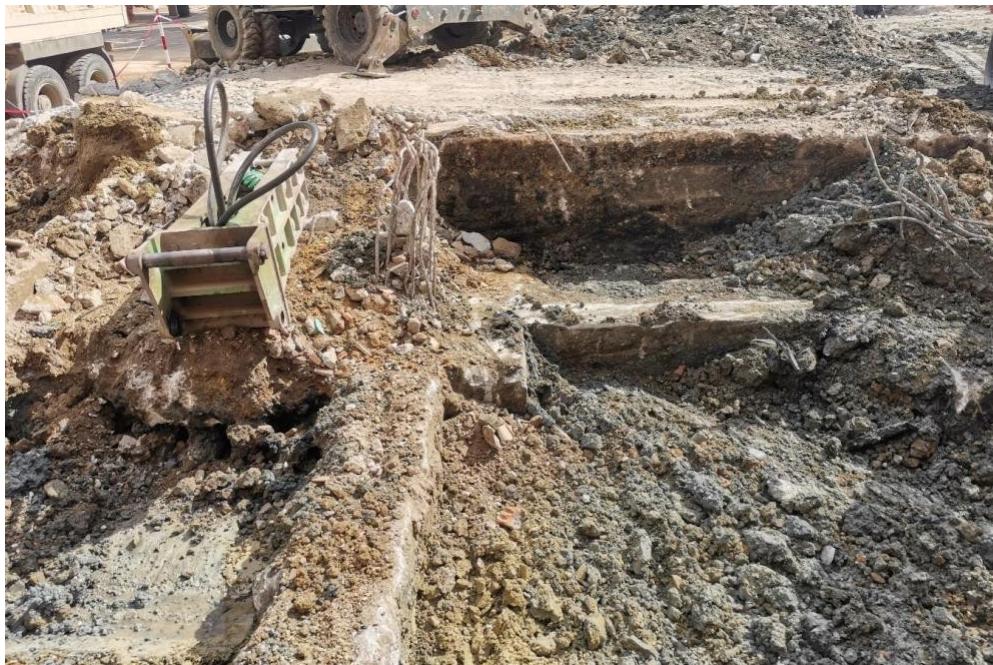
Lámina 5. Retirada de estructuras.

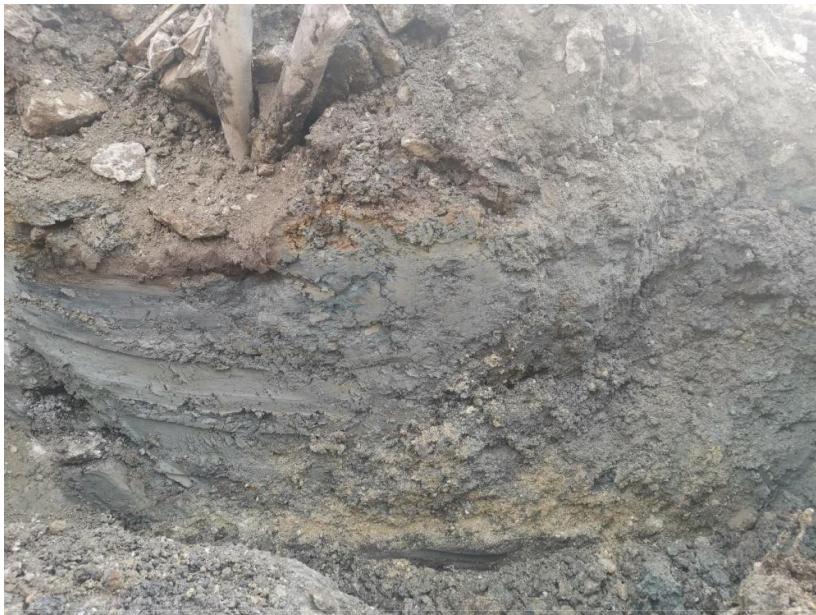
En cuanto a los perfiles que hemos podido ver tenemos una estratigrafía que no nos da ninguna información valida. El rebaje que se ha llevado a cabo tiene un máximo de 1,40 metros, donde vemos un nivel de constructivo, con varios niveles que llegan desde los 1,40 en la ocupación máxima y los 0,40 metros en los puntos donde la zona de afección es menor y solo tenemos distintas tuberías y suelos. Por debajo de este último punto tenemos un nivel de tierra de relleno con distinta coloración debido, no al tipo de material que es arcilloso, sino a las distintas filtraciones de los distintos productos de la planta.

Lámina 6. Perfil del relleno.

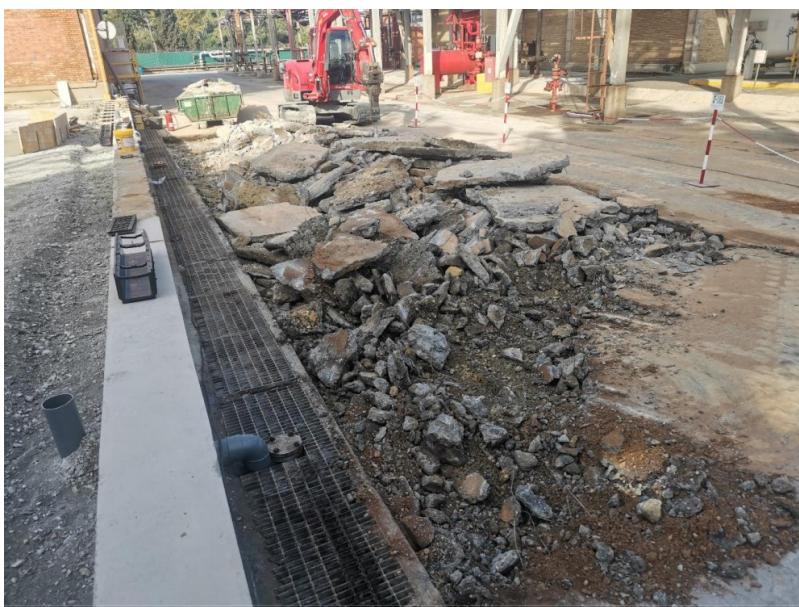
Lámina 7. Perfil del relleno.

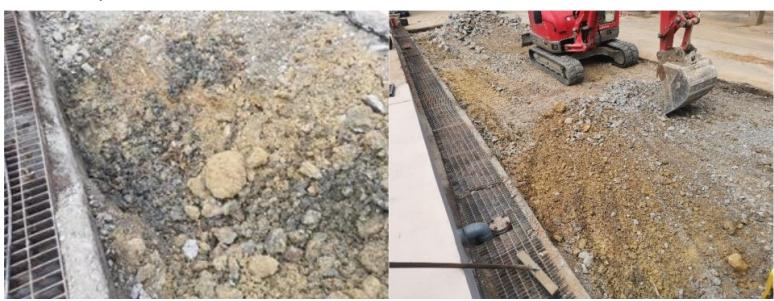
Lámina 8 y 9. Rellenos artificiales.
