# ANUARIO ARQUEOLÓGICO DE ANDALUCÍA 2022

# ACTIVIDAD ARQUEOLÓGICA PREVENTIVA, CONTROL DE MOVIMIENTO DE TIERRAS PARA LA OBRA DE REPARACIÓN Y MANTENIMIENTO DE FACHADA Y CUBIERTA EN AVENIDA DEL FARO 22, CONJUNTO ARQUEOLÓGICO DEL FARO, TORROX, MÁLAGA.

Aurora M<sup>a</sup> Urdiales Escobar

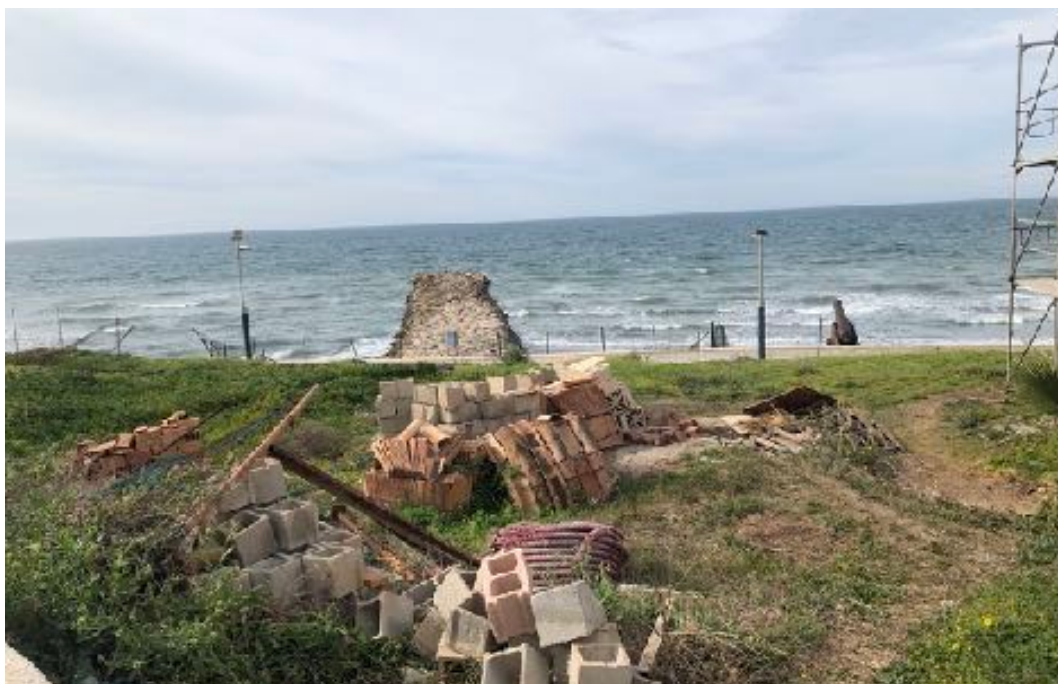
La parcela, antes de iniciar los trabajos, tenía una apariencia de dejadez provocada por los años de abandono, por lo que la vegetación ha crecido de forma incontrolada, situación empeorada por el continuo vertido de residuos fruto de actitudes poco cívicas de los asiduos a la zona, a la que se suma a que esta zona de la Avenida del Faro es recurrente para la celebración de actos locales. A este hecho se le ha añadido la dispersión de materiales de construcción abandonados por la parcela destinados a la reparación y adecuación de la vivienda, que estaban camuflados entre la maleza existente.

4. Vista de la parcela antes de la retirada del material de construcción

1. Retirada de material de construcción de la parcela, que se ha reubicado para volver a usarlo, todo este trabajo ha tenido que hacerse a mano a causa de encontrarse disperso entre la maleza.

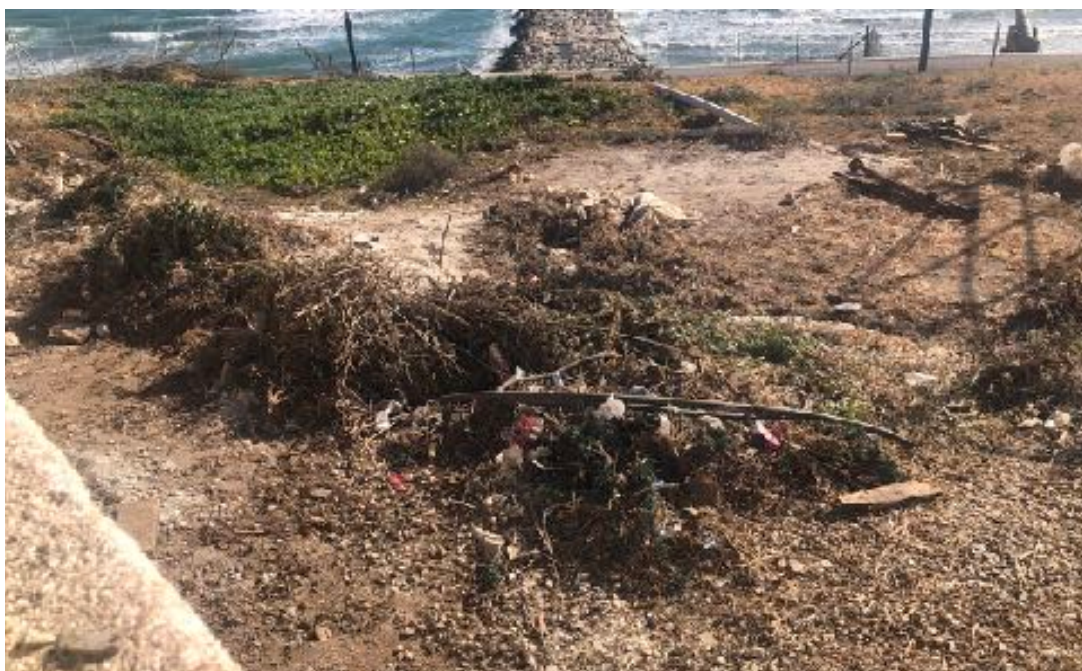
5. Acumulación de basura una vez retirado el material de construcción

2. Limpieza y desbroce de la parcela, inicialmente planteada hacerse de forma manual, finalmente se ha realizado con una máquina de pequeño tonelaje, ya que una vez retirado el material de construcción se ha comprobado la idoneidad del uso de la misma debido a la gran acumulación de vegetación existente, como uña de gato, pitas, matas de pescado, que han creado una capa uniforme y trabada de vegetación, empeorado con los aportes de arena de playa que han ido a parar a la parcela fruto de los temporales de viento que la han trasladado desde la cercana playa de Ferrara, cubriendo de paso la basura y los vertidos de construcción, complicando la posibilidad de realizarlo de forma manual.

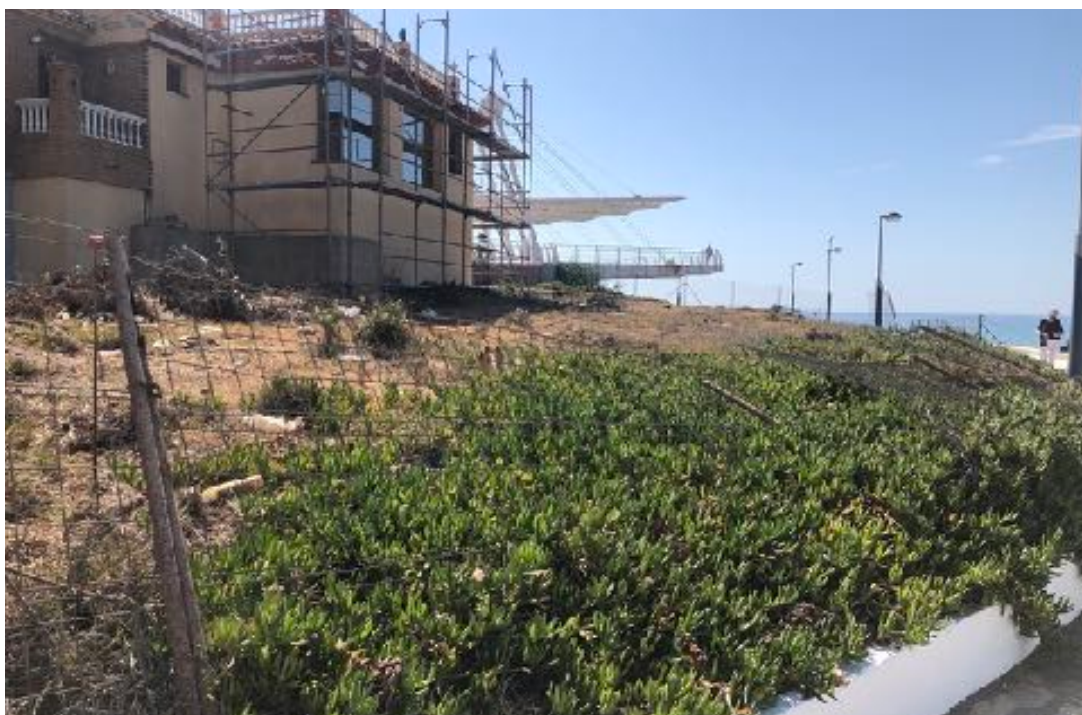
6. Estado de la parcela antes de la limpieza, vista desde el noroeste

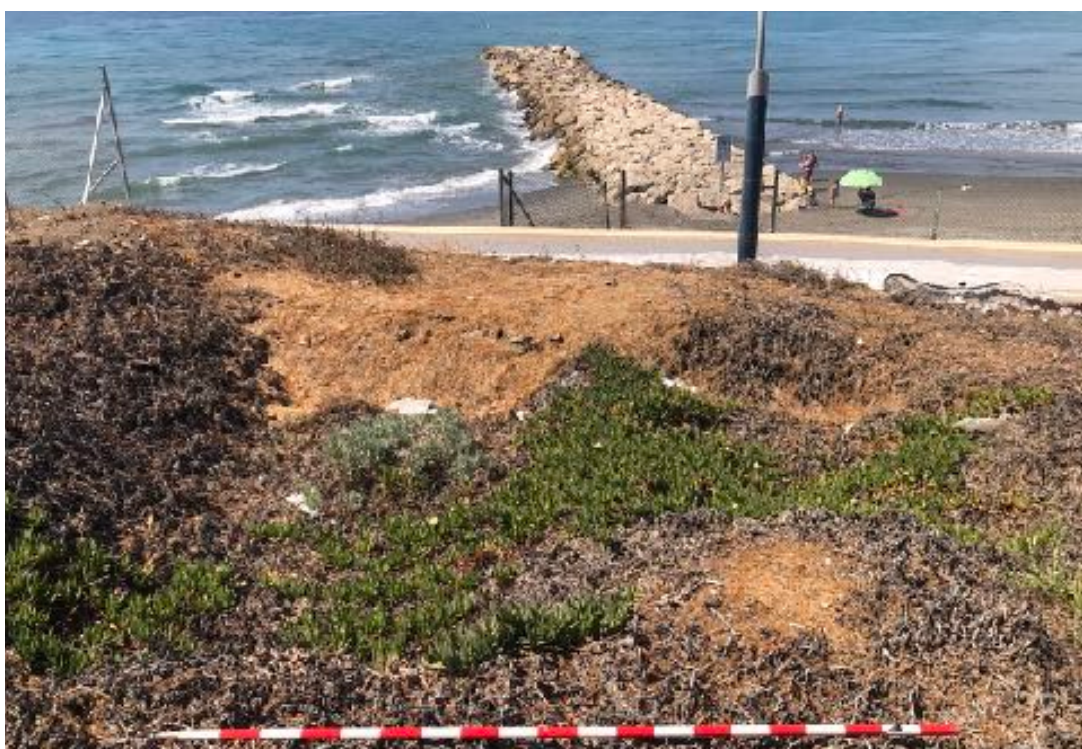
Una vez que se despejado del solar de la gran cantidad de vegetación existente, se ha podido corroborar que los dos sondeos realizados en el año 2006, situados en los dos extremos del solar, podían suponer un peligro para la integridad física de los usuarios de la parcela, a causa del desnivel entre el suelo de uso y los sondeos, ya que éstos una vez cerrados no se les aportó la capa de tierra oportuna para su restitución al nivel de suelo actual, quedando un desnivel de hasta 1 m de cota, que cubiertos de maleza podían provocar algún accidente, por lo que se ha procedido a subsanar esta deficiencia, procediendo a marcar con geotextil el perímetro del sondeo 1 para facilitar su ubicación, ya que presentó restos de enterramientos, y el sondeo 2, con la tierra de las terreras de la antigua excavación.

7. Estado del sondeo 1 antes de la limpieza, vista desde el norte

Con la limpieza de la parcela se ha podido comprobar que los sondeos efectuados en el año 2006 no habían sido restituidos de relleno hasta la cota de suelo actual, por lo que una vez consultado con el técnico inspector de la intervención se ha procedido a la cubrición y delimitación con geotextil del sondeo 1 para facilitar su ubicación, al documentarse en el sondeo restos de enterramientos situada en los límites de la cercana necrópolis. El sondeo 2, situado en el extremo noroccidental de la parcela tan solo ha sido restituido hasta la cota de suelo actual porque dio negativo.

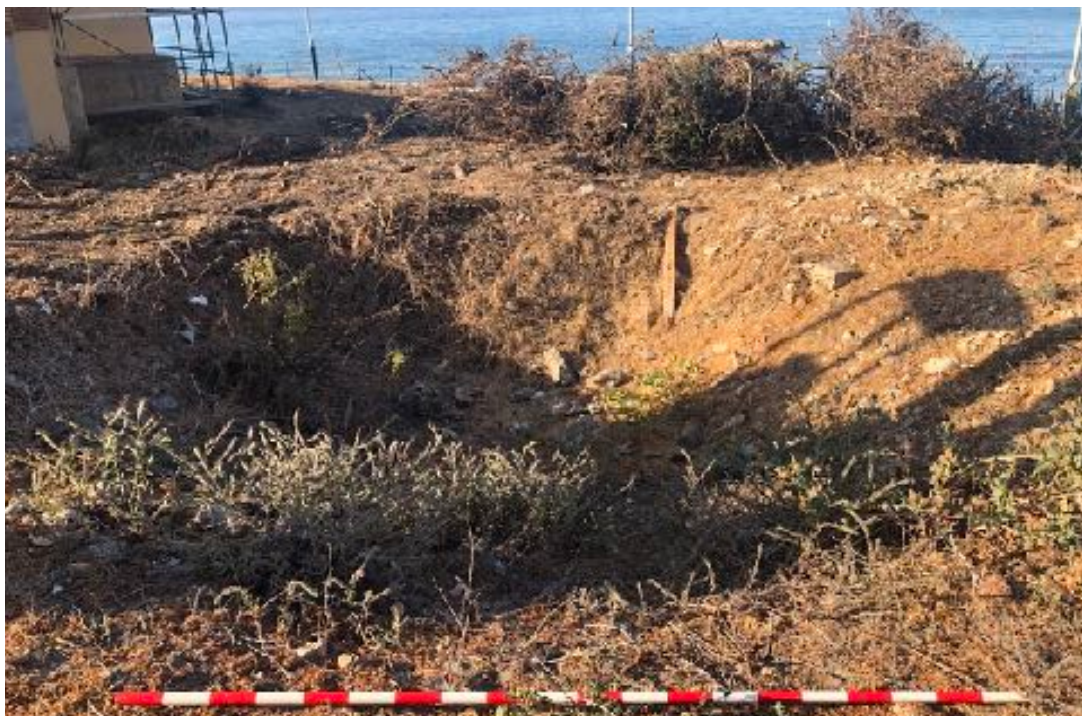
8. Estado del sondeo 2 antes de la limpieza, vista desde el norte

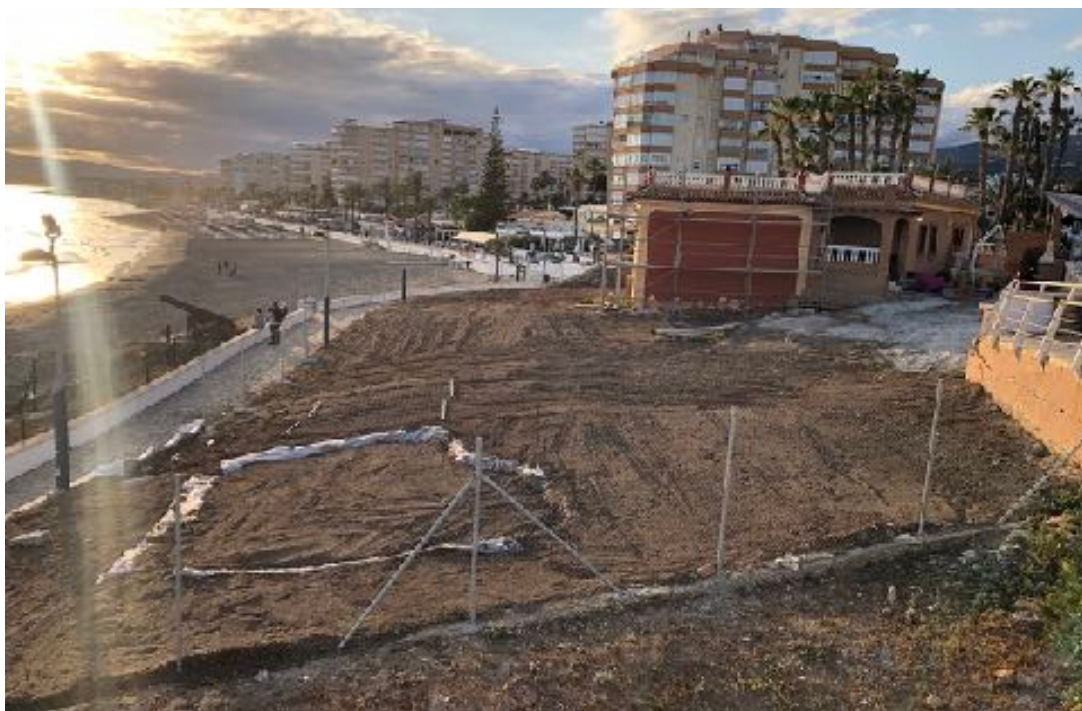
9. Estado final de la parcela y del sondeo 1 tras la limpieza. Vista desde el este.

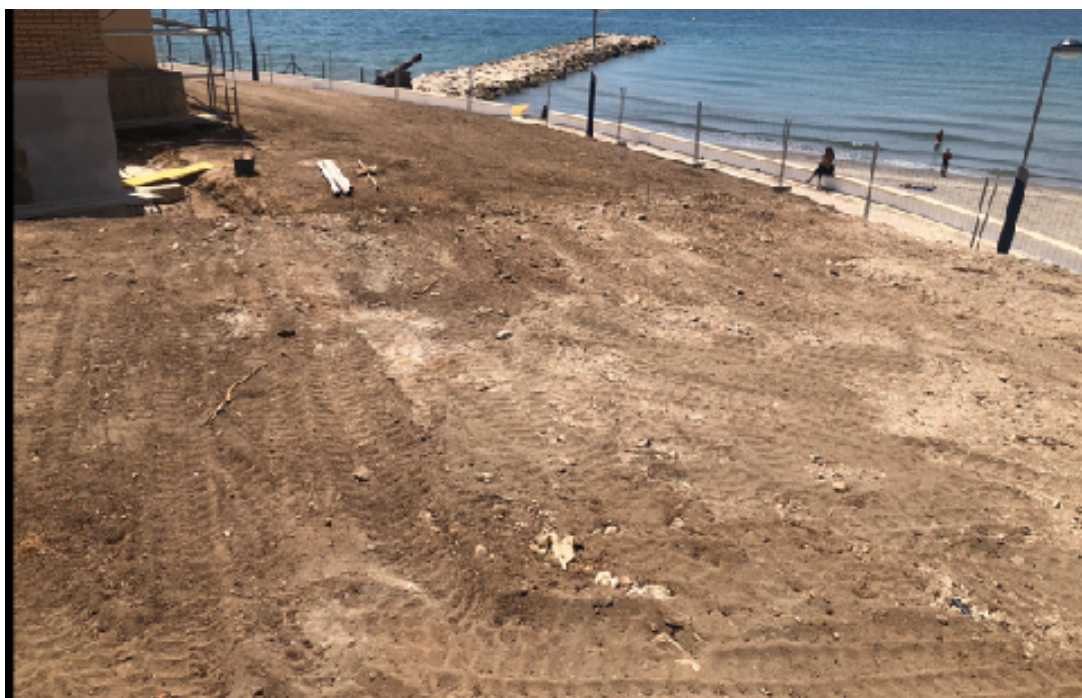
10. Estado final de la parcela y del sondeo 2 tras la limpieza. Vista desde el noroeste.

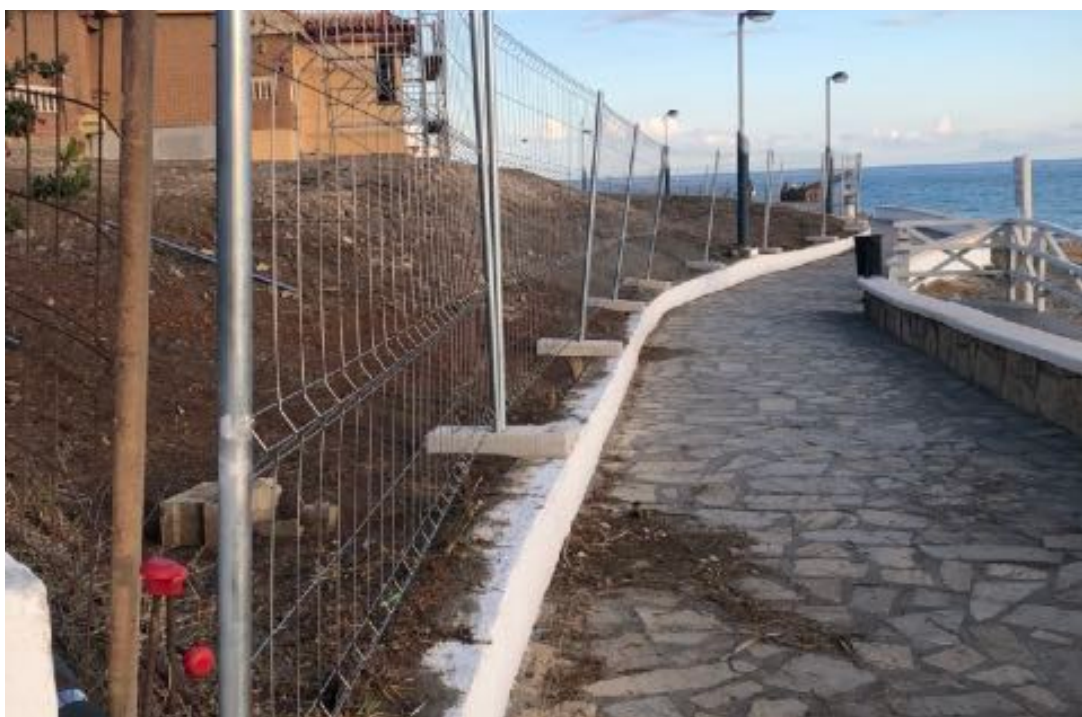
11. Vallado provisional de la zona suroccidental de la parcela. Vista desde el noroeste.

3. Vallado perimetral de la parcela en el sector sudoccidental se ha llevado a cabo con vallado provisional de obra, donde la sujeción y unión de los postes es a través de un soporte de hormigón que se instala sobre el suelo. La idoneidad de este tipo de vallado se debe a la nula afección al subsuelo para su instalación, ya que actualmente el promotor/propietario está a la espera de la autorización de la Delegación Territorial de Cultura de Málaga para la instalación del vallado fijo definitivo.
