**CONTROL ARQUEOLOGICO DE MOVIMIENTO DE TIERRAS Y ANALISIS DE  
ESTRUCTURAS EMERGENTES EN EL FARILLO DE CARCHUNA-CALAHONDA  
(BC.03.24/23 14813)**

Eva Urquieta Castrillo  
Arqueóloga colegiada nº 8441

<b><u>CONTROL ARQUEOLÓGICO DE MOVIMIENTO TIERRAS Y ANÁLISIS DE ESTRUCTURAS EMERGENTES EN EL FARILLO DE CARCHUNA-CALAHONDA (BC.03.24/23 14813)</u></b>	
1. Dirección de la actividad arqueológica	Eva Urquieta Castrillo
2. Provincia	Granada
3. Municipio	Motril
4. Ubicación	Carchuna-Calahonda
5. Clasificación	Control arqueológico de movimiento de tierras y análisis de estructuras emergentes
6. Modalidad	Actividad arqueológica puntual
7. Fecha Resolución	25/05/2023
8. Fecha de inicio de la actividad	15/08/2023
9. Fecha de finalización de la actividad	21/11/2023
10. Identificación de Patrimonio Arqueológico	No

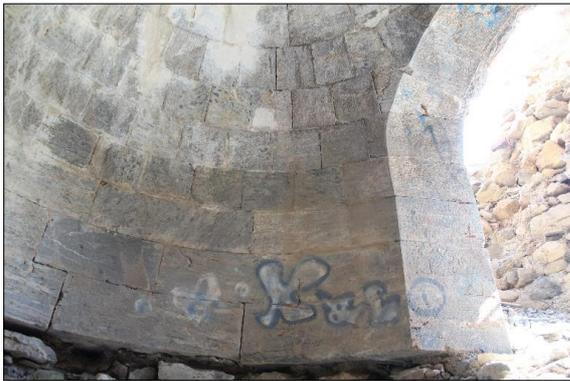
*Figura 4. Grafitis en el interior del farillo.*

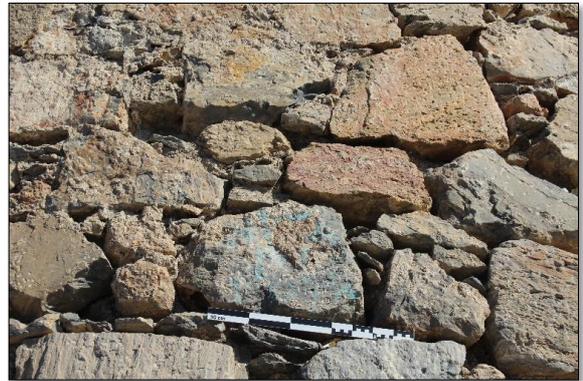
*Figura 5. Grafiti en el exterior del farillo.*

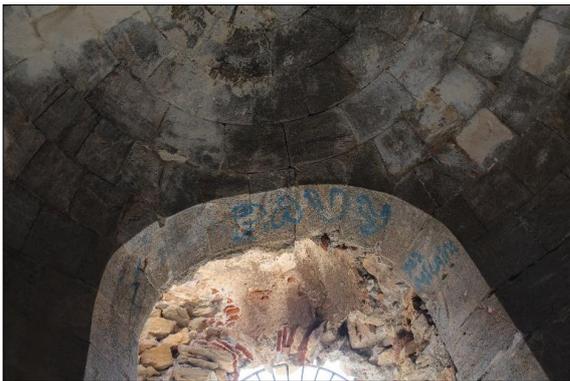
*Figura 6. Grafitis en el interior del BIC.*

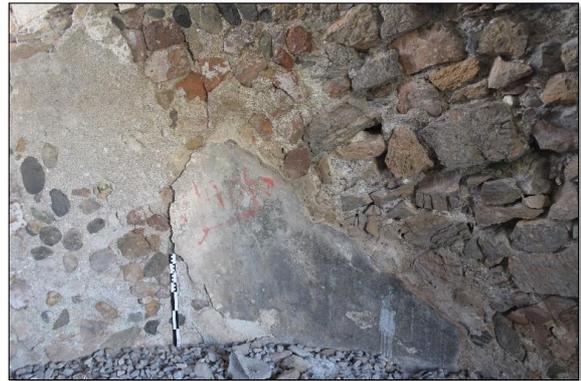
*Figura 7. Grafiti en el interior de BIC.*

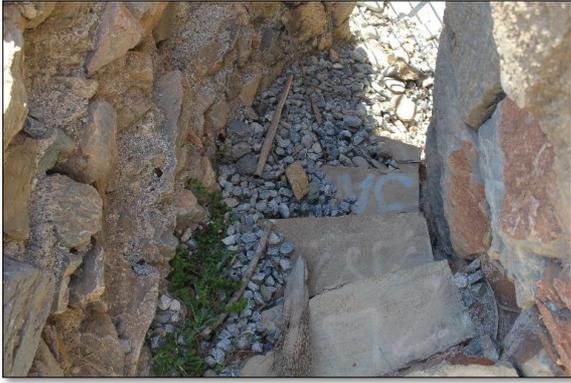
*Figura 8. Grafitis en las escaleras de acceso a la terraza.*

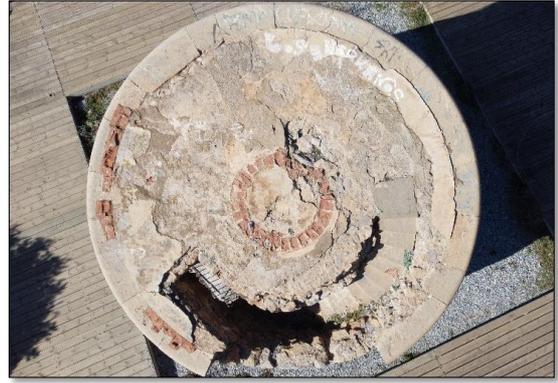
*Figura 9. Grafitis en la terraza.*

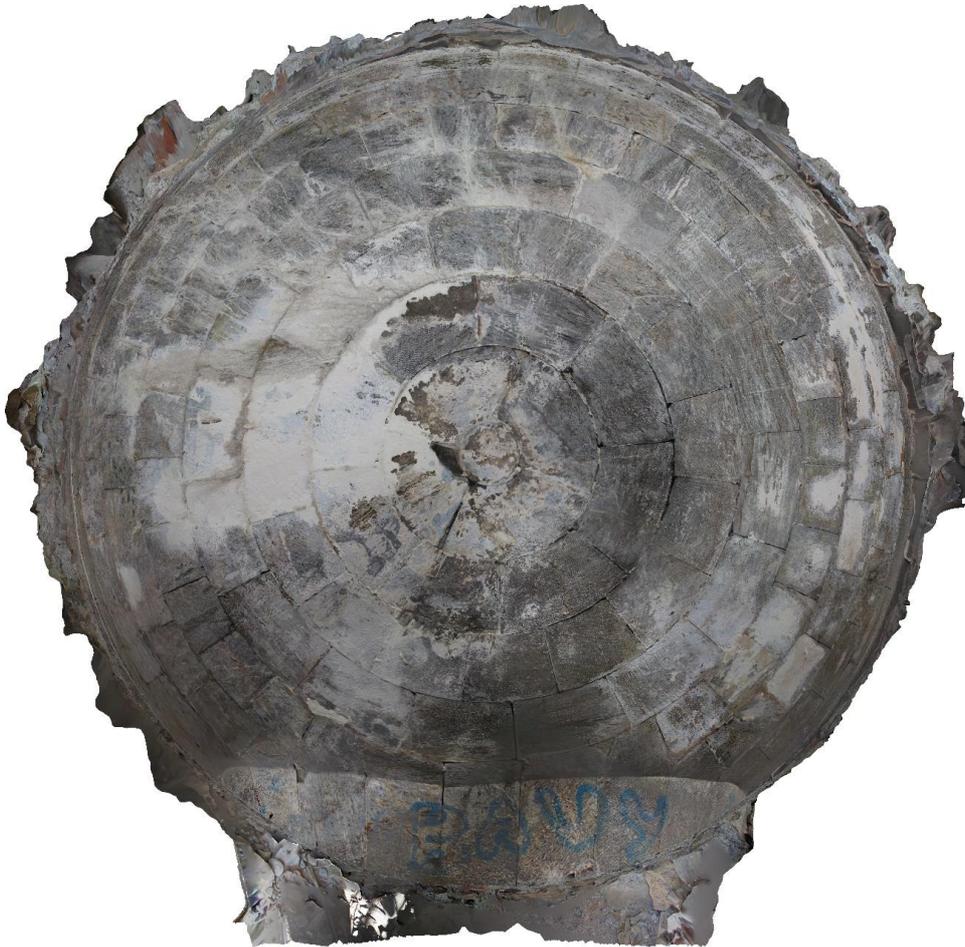
*Figura 10. Presencia de sales en la bóveda de sillaría. Elaboración propia con Agisoft Metashape.*

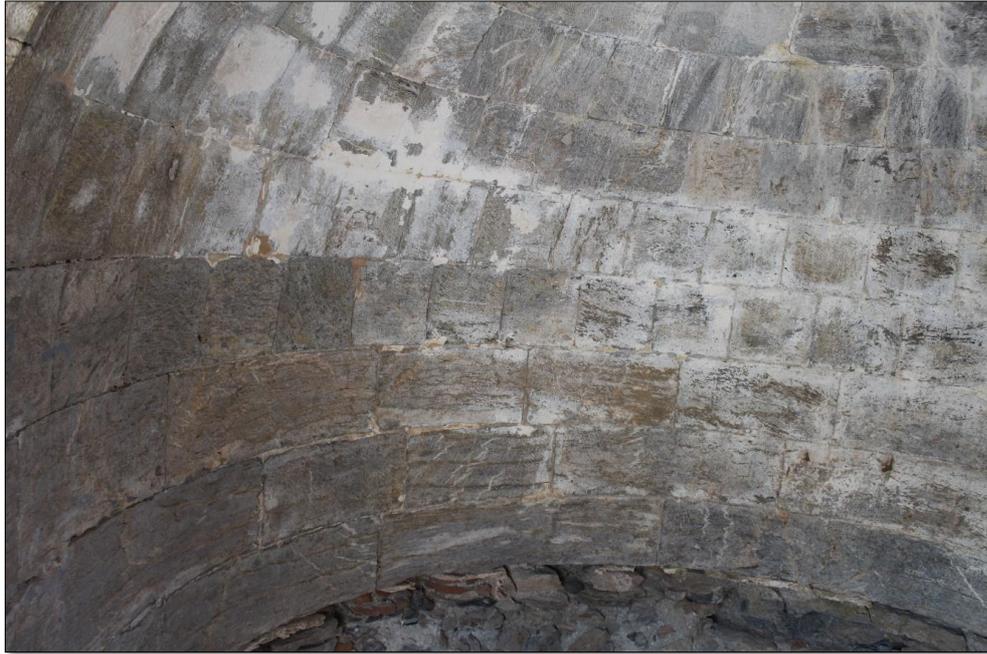
*Figura 11. Sales en la bóveda de sillería.*

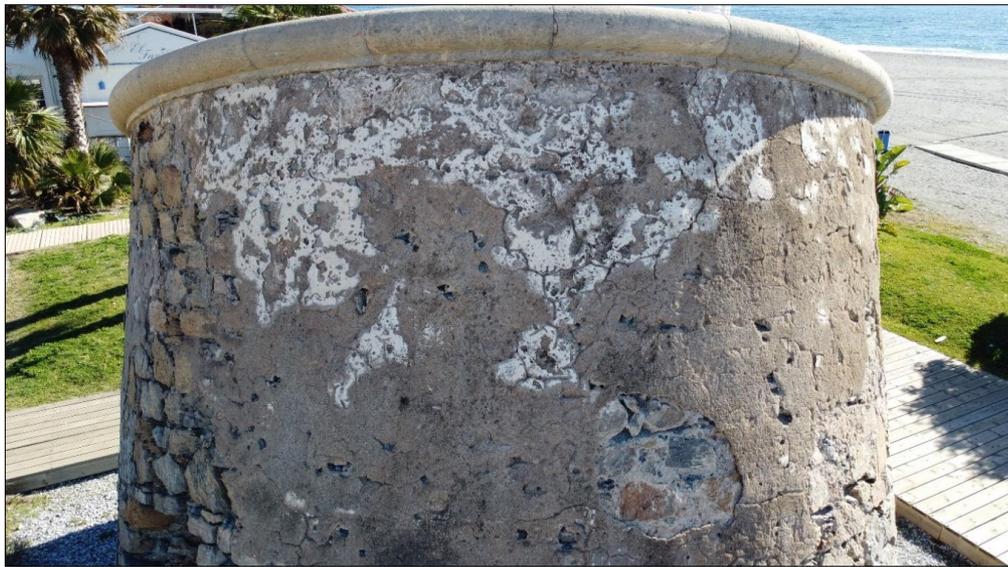
*Figura 12. Sales en el enfoscado exterior del farillo.*

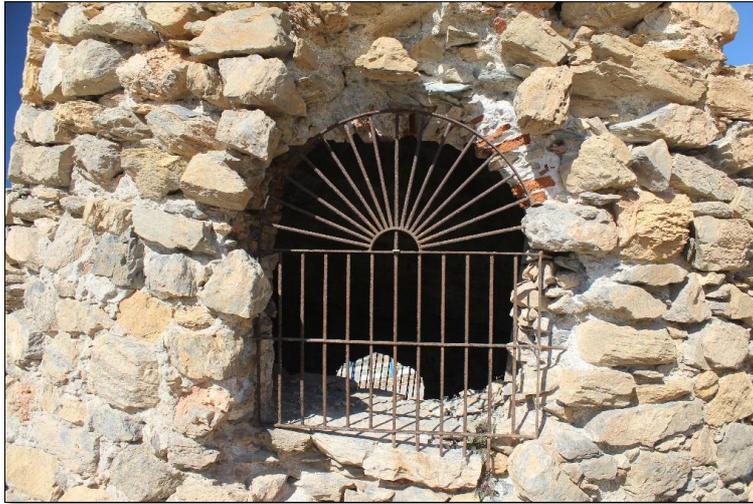
*Figura 13. Reja actual zona sur.*

La empresa de restauración propone restaurar las rejas de la puerta y la ventana en vez de sustituirlas tal como se señalaba en el proyecto arquitectónico. Dicha restauración consiste en realizar un lijado con un cepillo eléctrico para quitarle el óxido y la aplicación de un producto de protección especial para el hierro (figura 23).

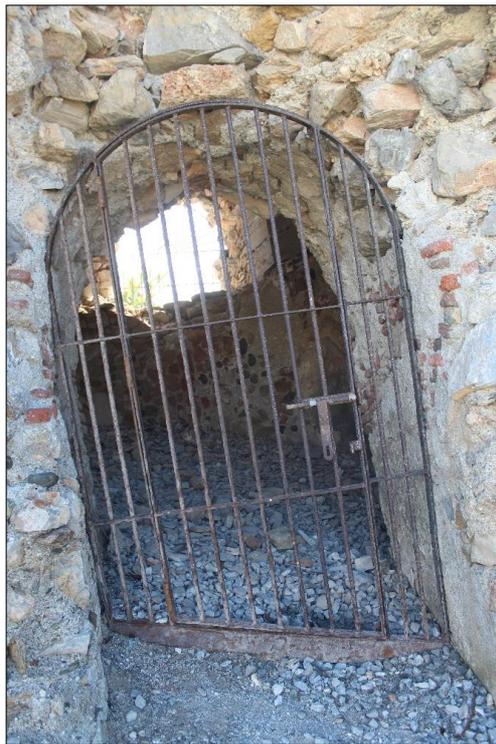
*Figura 14. Reja actual de la puerta de entrada.*

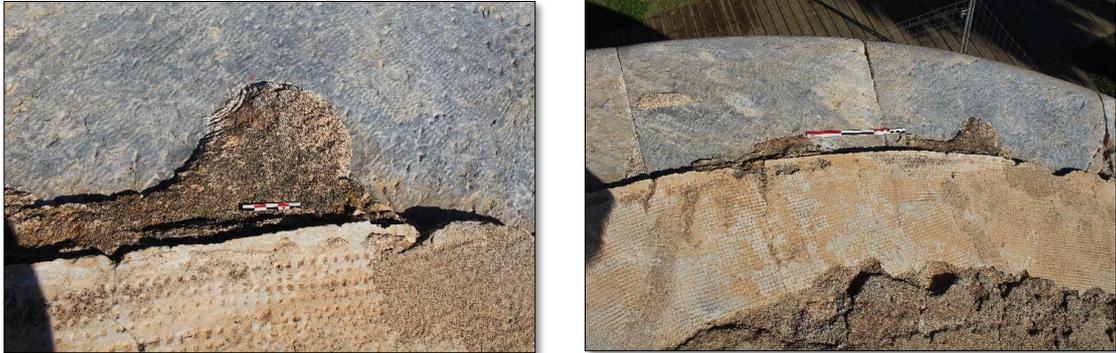
En la moldura perimetral de sillería, también se identifica la UE12, que corresponde a un mortero de cal ubicado en la zona noreste de la torre. Este elemento podría ser atribuido al mortero de la base de un parapeto que actualmente ha desaparecido.

*Figura 61 y 62. Vistas del mortero de cal (UE12) sobre la moldura de sillería (UE19).*

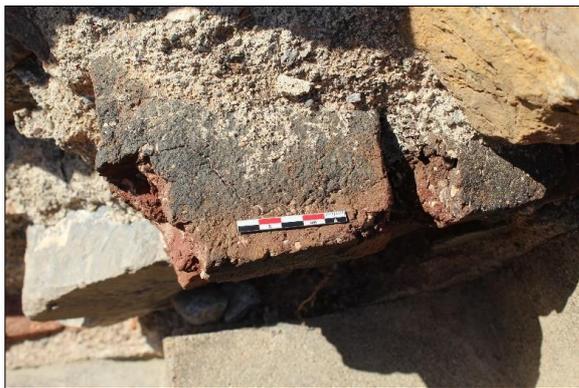
Durante la documentación de las unidades de las escaleras (UE11), se observaron ladrillos dispuestos en la UE02, concretamente subiendo por las escaleras en el lado izquierdo, así como algunos en la UE13 los cuales mostraban evidentes marcas de fuego. Esta observación sugiere la posibilidad de que en algún momento se haya producido un incendio en la torre.

*Figura 66. Marcas de fuego en los ladrillos de la UE02.*

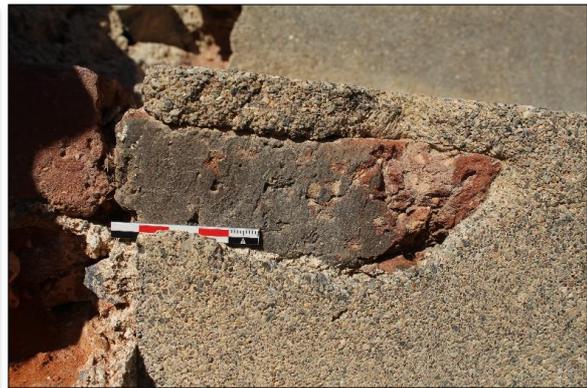
*Figura 67. Marcas de fuego en unos de los ladrillos de la escalera (UE13).*

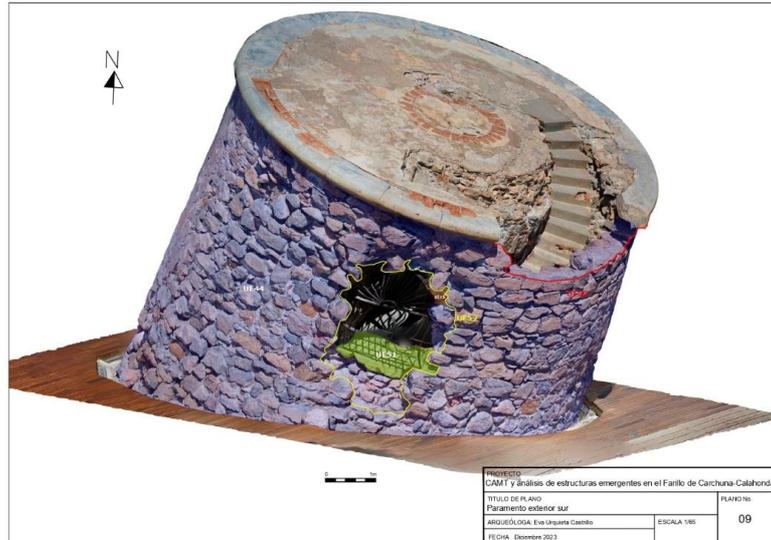
En el paramento exterior sur, se destaca la presencia del vano de la ventana (UE53) y se observa una pérdida de mampuestos de la UE44 alrededor de la misma (UE52). También se identifica una de las dovelas del arco de la ventana (UE15) y el suelo de piedra (UE51), diseñado para facilitar la subida por la escalera.

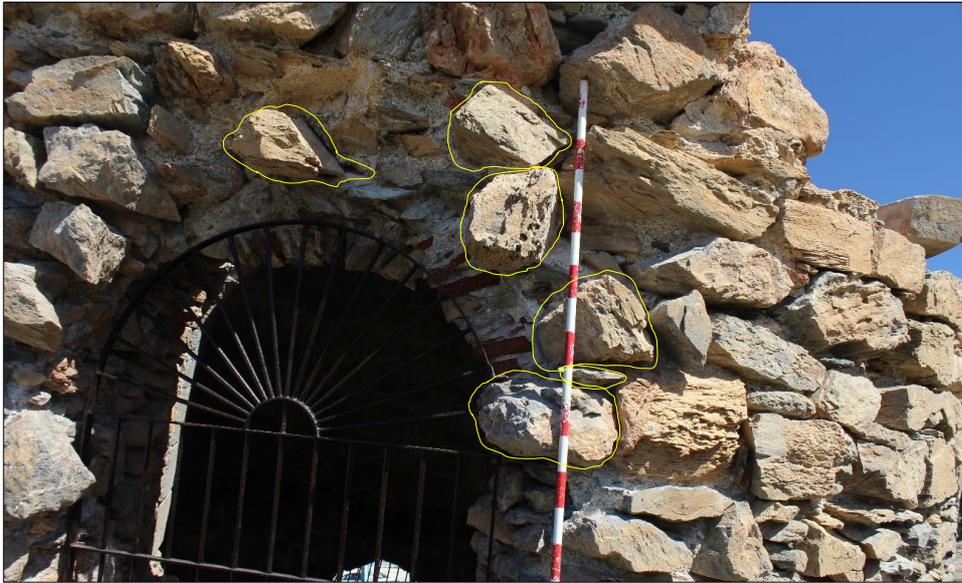
*Figura 95. Mampuestos susceptibles de desprenderse en paramento exterior sur, en el margen derecho de la ventana del BIC.*

En segundo lugar, se propone la utilización de morteros exclusivamente en las grietas de los mampuestos que son susceptibles de desprenderse tanto en el interior como el exterior de la torre (figuras 95, 96, 99, 100 y 101). En ciertos casos se harán reposiciones con piedras de características similares a las originales con el fin de estabilidad como en el caso de la moldura perimetral de la terraza (figuras 97 y 98) porque sólo con la utilización del mortero no es suficiente. En ambos casos se busca una intervención lo menos intrusiva posible, que respete la naturaleza del material original, las técnicas constructivas y su evolución histórica, sin ocultar las diferentes fases temporales ni las alteraciones debidas al tiempo.

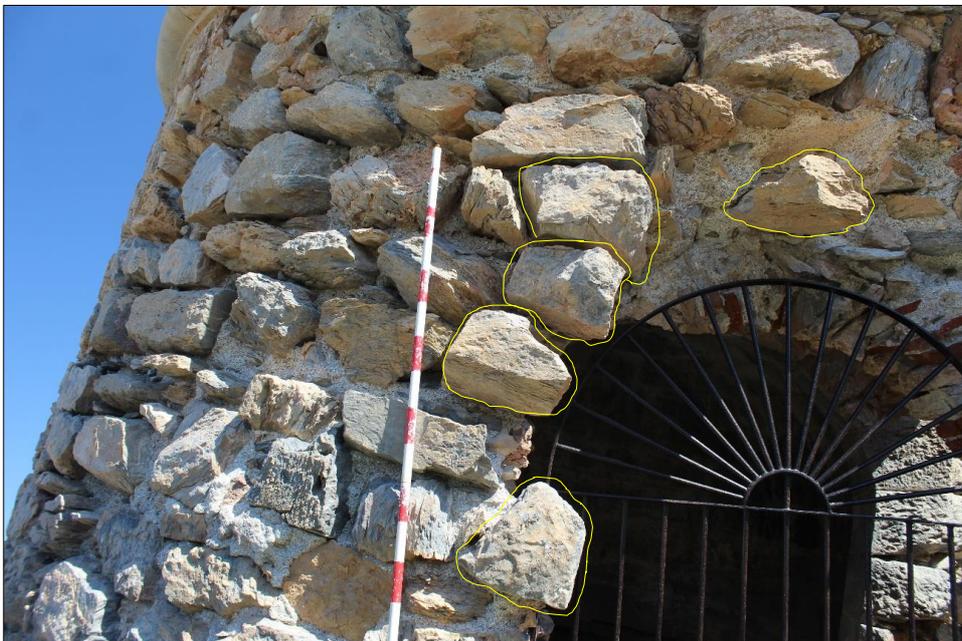
*Figura 96. Riesgo de desprendimientos de los mampuestos localizados en el margen izquierdo de la ventana ubicada paramento exterior sur del BIC.*

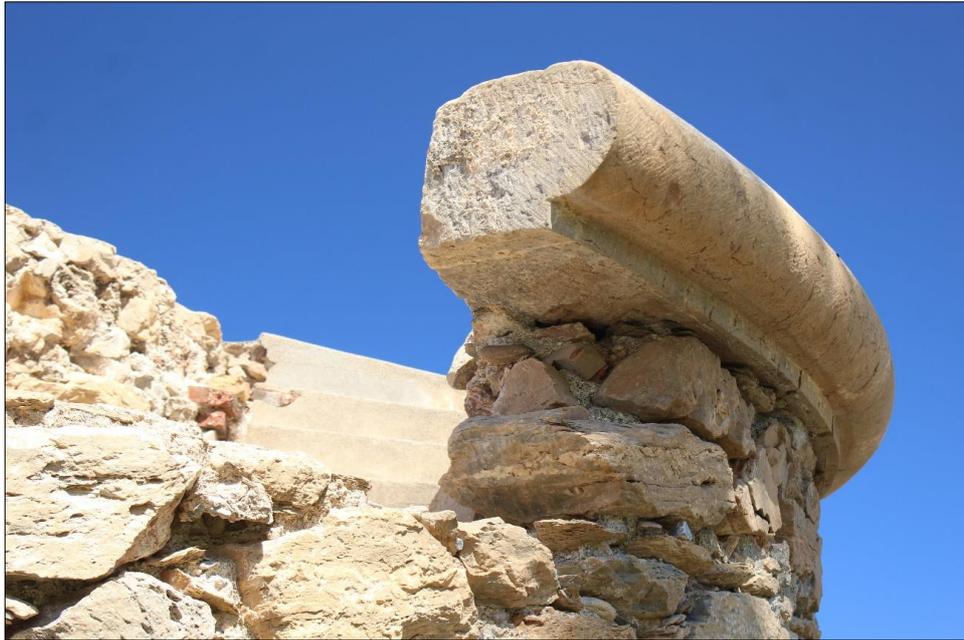
*Figura 98. Detalle moldura perimetral de sillería sin suficiente sujeción.*

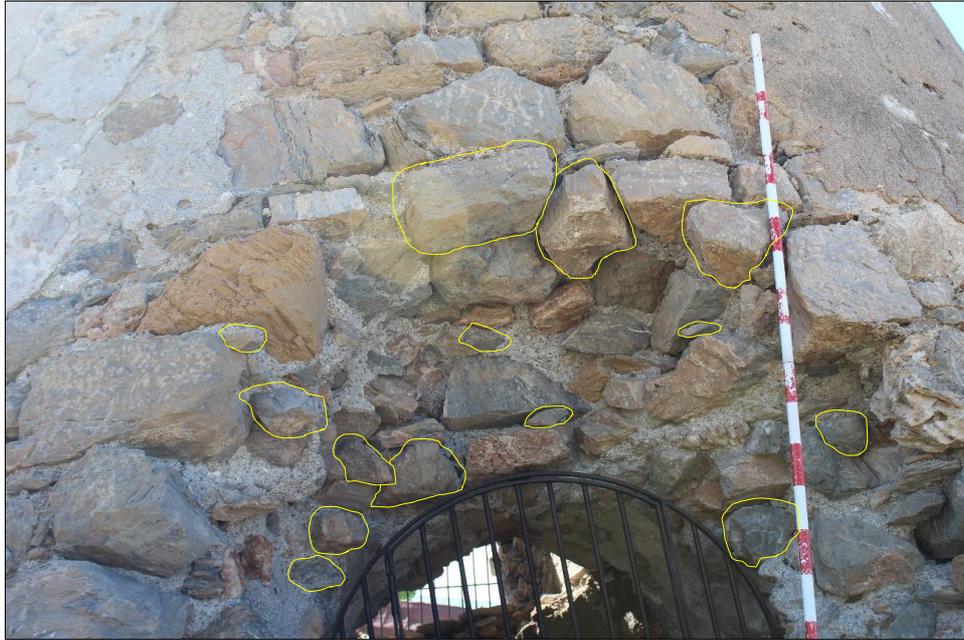
*Figura 99. Mampuestos susceptibles de desprenderse en el paramento exterior norte.*
