**Resumen para Anuario Arqueológico. I.A.P. Control arqueológico de movimientos de tierra en el edificio “Vela de Almazán” situado en la calle Acera de la Magdalena número 21 de Baeza (Jaén).**

Codirectores: Andrés Jódar Sánchez y Juan Jesús García Espinar.

| Título: | Intervención Arqueológica Preventiva:<br><b>“Control arqueológico de movimientos de tierra en el edificio “Vela de Almazán” situado en la calle Acera de la Magdalena número 21 de Baeza (Jaén)”</b> |

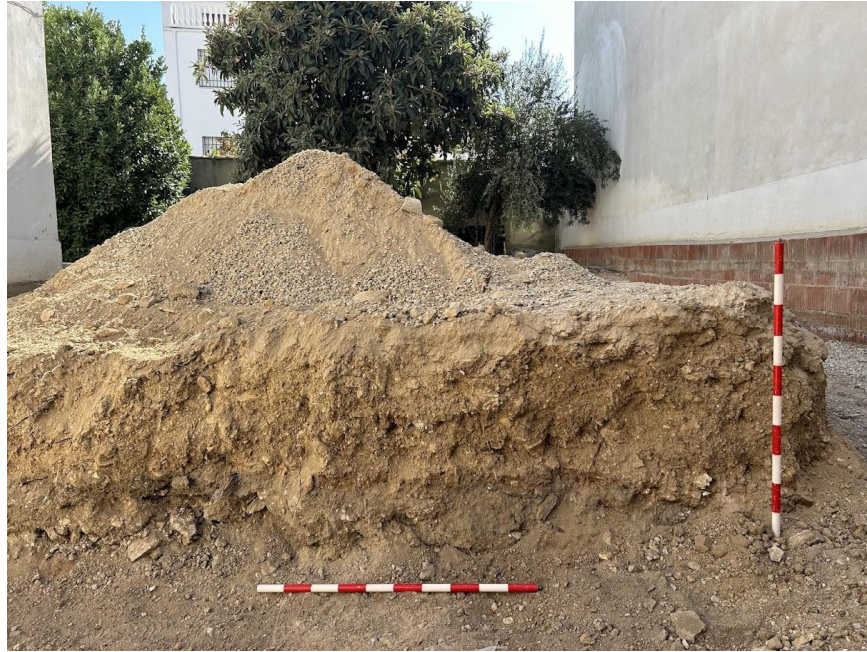
*Lámina II. Detalle perfil excavado en la zona Oeste de la zona de obras.*

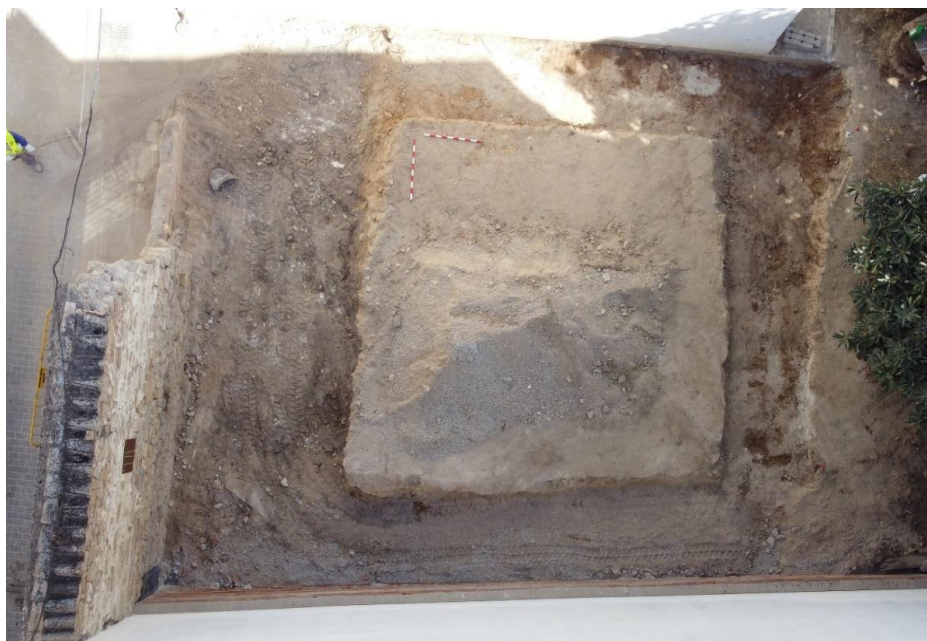
*Lámina III. Vista aérea de la zona afectada por las obras tras su finalización.*

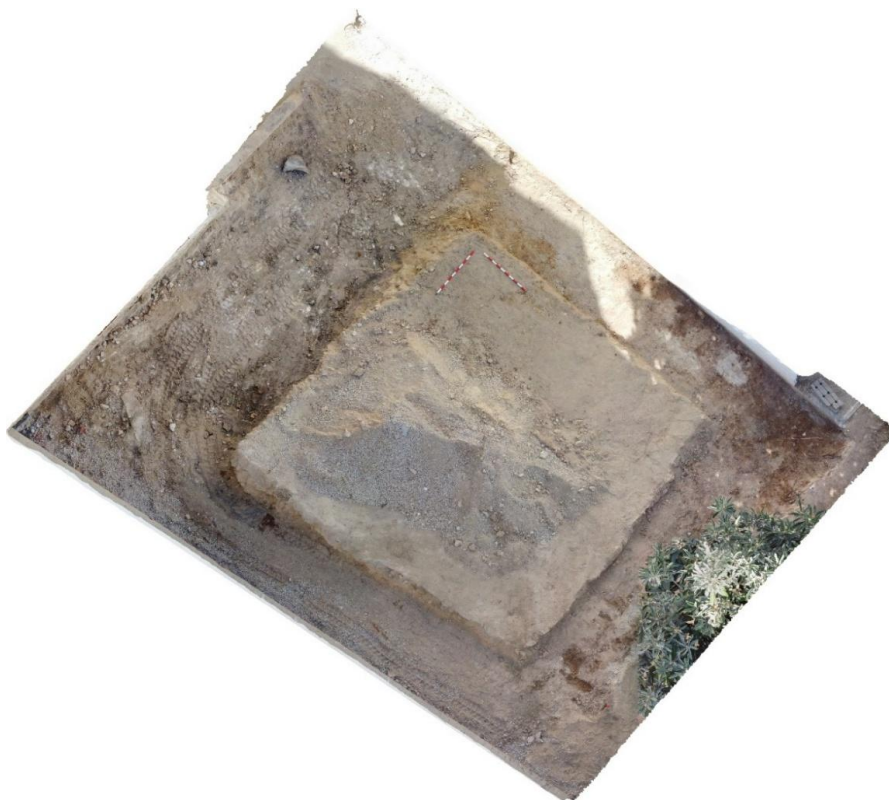
*Lámina V. Ortofotografía planta de la zona afectada por las obras.*
