ANUARIO ARQUEOLÓGICO
DE ANDALUCÍA / 1994

EXCAVACIÓN ARQUEOLÓGICA DE APOYO A LA RESTAURACIÓN EN LA IGLESIA DE LA MERCED DE JAÉN

JUAN CARLOS CASTILLO ARMENTEROS

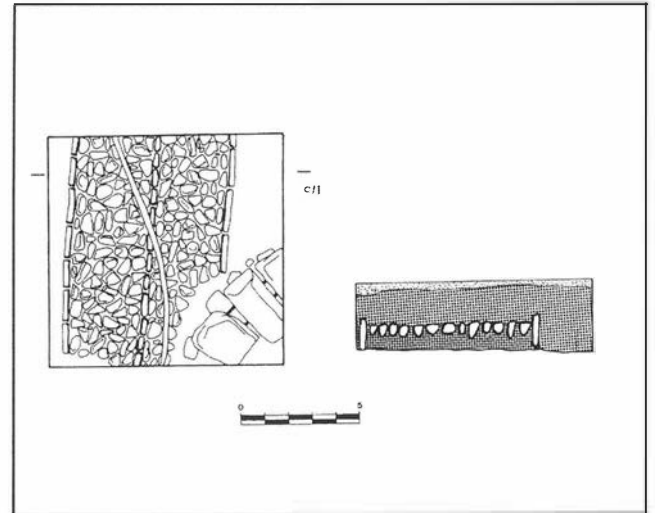
tral del patio (Fig. 2). Tras levantar el pavimento actual, consistente en una solería de cemento, se localizó un relleno moderno, y una tubería de plomo que atravesaba el corte de E a W. A los 40 cm. de profundidad aparece un pavimento de piedra enmarcado entre dos líneas de losas de cerámica colocadas de manera vertical (Fig. 4), pertenecientes a uno de los corredores ubicados entre las zonas ajardinadas del Claustro del siglo XVI, así pues nos encontraríamos en el primer pavimento de este patio. Esta estructura estaba muy alterada en la zona Norte, por la una atarjea construida con lajas de piedra (Fig. 4).

FIG. 4. Corte 1. Pavimento del convento del siglo XVI

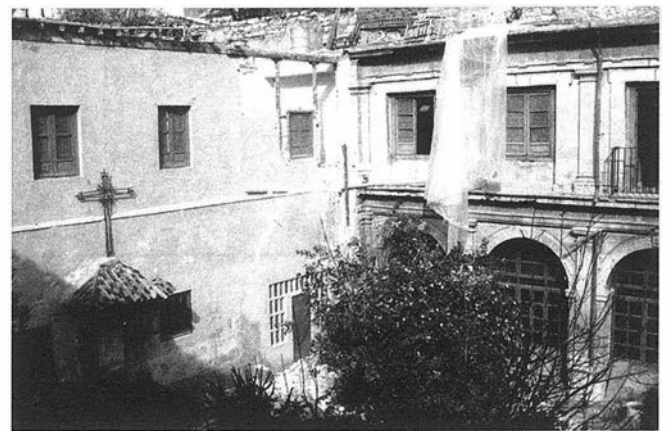
arquitectura de finales del siglo XVI e inicios del XVII (VV.AA., 1985). En el actual lateral o muro Oeste del claustro ha desaparecido la fábrica renacentista, localizándose un sobrio muro con vanos adintelados, edificado en el siglo XX (Lám. I). Adosado a los restos del claustro se localizan una serie de dependencias construidas a mediados del siglo XX.

LAM. 1. Claustro Renacentista, Laterales Norte, que mantiene la estructura original y Oeste, desaparecido y edificado nuevamente en el siglo XX

En las obras arquitectónicas del Claustro, sobre todo en las ejecutadas en el muro Oeste, pensamos que dada la armonía que guarda el conjunto, y una vez demostrada la existencia de un antiguo muro en el lateral Oeste, similar a los que lo bordean, debe realizarse una obra arquitectónica que guarde cierta relación con el entorno, debiéndose descartar cualquier obra impactante. En este muro aconsejamos la anastilosis de un escudo heráldico de la Orden de la Merced, que con toda posibilidad coronaría la arquería central de la primera planta de este lateral del Claustro, y que hasta el momento había sido colocado como base de una hornacina edificada posiblemente en época moderna.

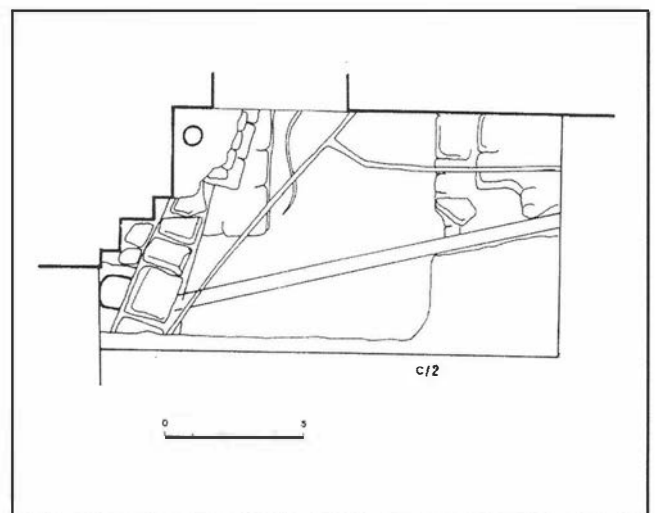
El C/2, planteado en la esquina Suroeste del Claustro (Fig. 2), pretendía determinar la existencia del antiguo muro Oeste de dicho patio, en la actualidad desaparecido y sustituido por un muro más moderno y fabricado con otros materiales (Lám.1), y por supuesto sin la armonía y estética de los que lo bordean. Su excavación documentó, aparte de diversas canalizaciones modernas, la cimentación del antiguo muro del siglo XVI, que había sido demantelado (Fig. 5). Las obras de demolición del muro moderno documentaron a su vez una destrucción general de toda la nave lateral Oeste de este Claustro, y que muchos de los elementos constructivos del siglo XVI, habían sido utilizados para la fabricación de las nuevas estructuras y dependencias de esa zona Oeste.

FIG. 5. Corte 2. Cimentaciones del muro lateral Oeste del Claustro Renacentista.

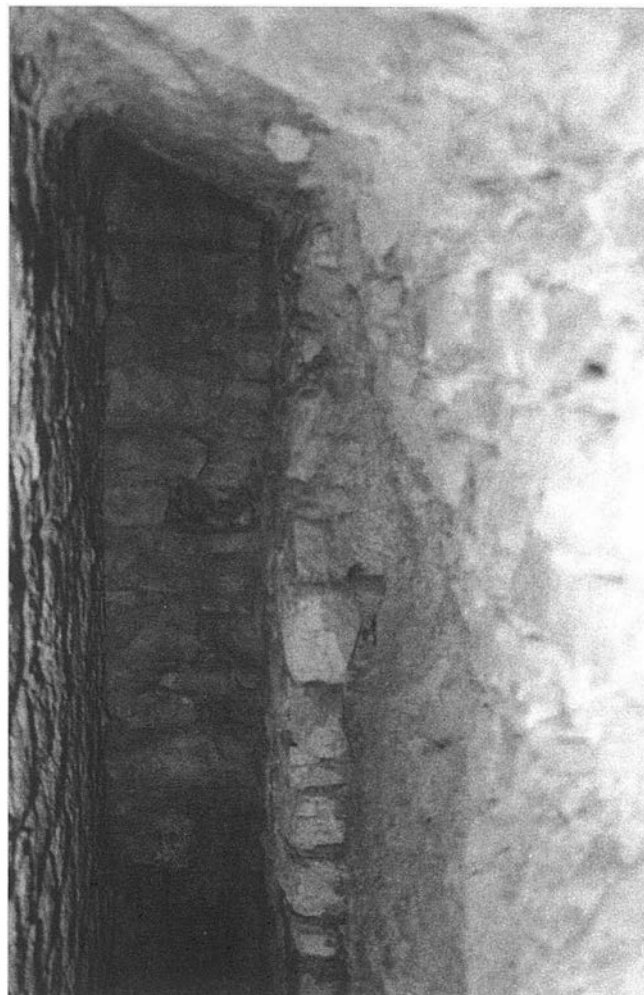
Una vez eliminado este pavimento localizamos una línea de losas de piedra que cubrían una profunda fosa (Fig. 6 y 7)(Lám. 2). Esta fosa había sido construida en los momentos de edificación de la iglesia, posiblemente en el siglo XVIII.

LAM. II. Galería de Aireación del Muro Oeste de la Iglesia. En la misma se localiza una apertura practicada para acceder al interior de una cripta de enterramiento.

En cuanto a la zanja de aireación, aconsejamos su limpieza y restauración en aquellos tramos mal conservados, pudiéndose ser utilizada como zona aisladora de humedades, al practicarse varias oquedades, o modo de rejillas, en su cubierta y en otros tramos inferiores de la misma, siempre en conexión con el interior de la zona conventual o eclesiástica, con lo que se formaría una corriente de aire que contribuya a desecar las humedades del edificio.

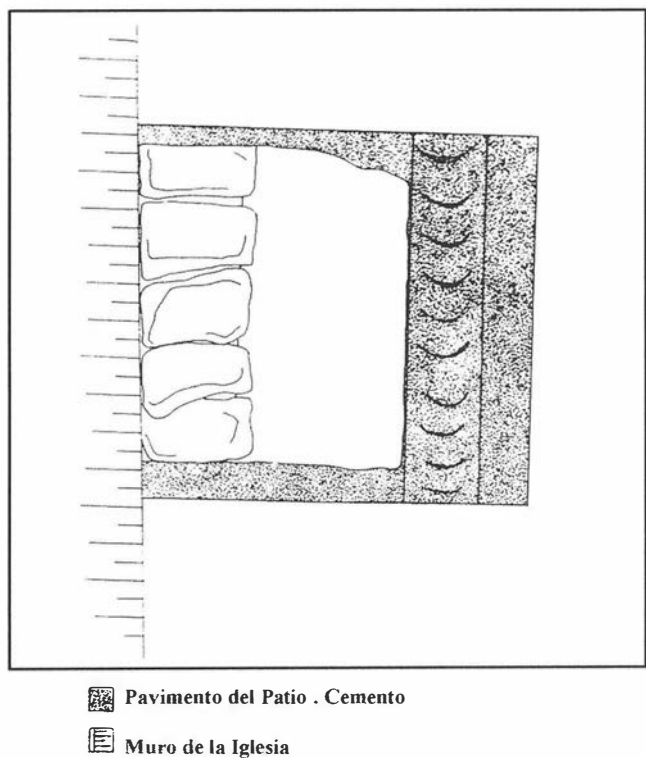
Tras eliminar la zona de escombros procedentes de la demolición de una serie de estructuras modernas que se habían adosado a la iglesia en los años 50, se localizó el pavimento de un patio actual, se trataba de una solería de cemento, con una canalización o canal abierto (Fig. 6), que servía para desviar y recoger el agua procedente de los tejados y alejarla de la zona más inmediata de dicho muro lateral, con ello, se intentaba evitar las filtraciones que estaban ocasionando los diversos problemas de humedades en el interior del edificio.

FIG. 6. Corte 3. Pavimento de cemento del patio actual y losas que cubren la galería de aireación del muro Oeste de la iglesia

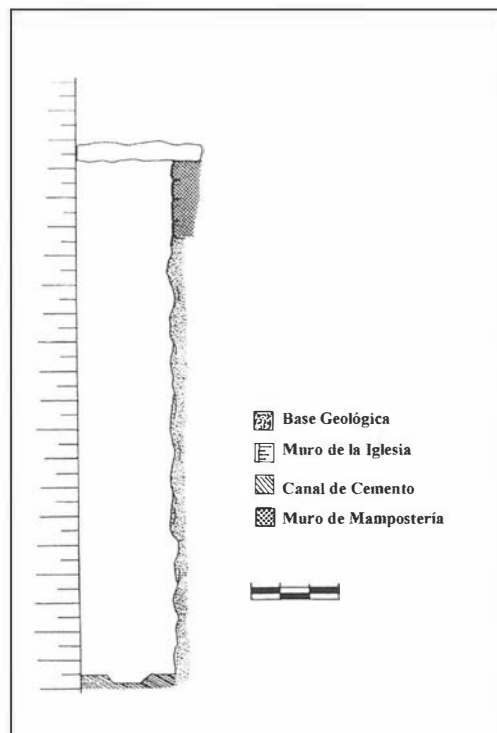
Para construir la iglesia se corta la roca, vaciándose el terreno y allanándose la zona, de tal manera que se realiza un gran escalón en la ladera de esta parte del cerro se Santa Catalina. El edificio construido se adosará a ese corte del terreno, pero para evitar filtraciones de aguas y humedades al interior de la iglesia se dejará un espacio vacío entre el muro del edificio y la roca (Fig. 7)(Lám. 2 y 3) a modo de fosa de aireación. Esta zanja de saneamiento bordea todo el lateral Oeste, tiene aproximadamente una altura de 3.55 m. descendiendo en altura a medida que nos aproximamos a la fachada principal, y una anchura de 67 cm.. Junto a ella se construye otra fosa de aireación que discurre paralela a la anterior, a la cual se une (Fig. 8), y que sólo abarca el primer tramo de la misma. Aunque posee similares características constructivas, presenta dimensiones más reducidas. Finalmente para evitar que el agua de la lluvia penetrara en esta área de saneamiento, la zanja se cubre con lajas de piedra.

Si estudiamos detenidamente esta estructura, y observamos los numerosos problemas de humedades existentes actualmente en la iglesia, comprobaremos que esta solución arquitectónica no cum-

FIG. 7. Galería de aireación del Muro Oeste de la Iglesia del siglo XVIII.

plió la función para la que fue construida, puesto que como podemos ver, no se le da ninguna solución a la salida del agua filtrada, sino que se permite que esta pase a las cimentaciones del edificio.

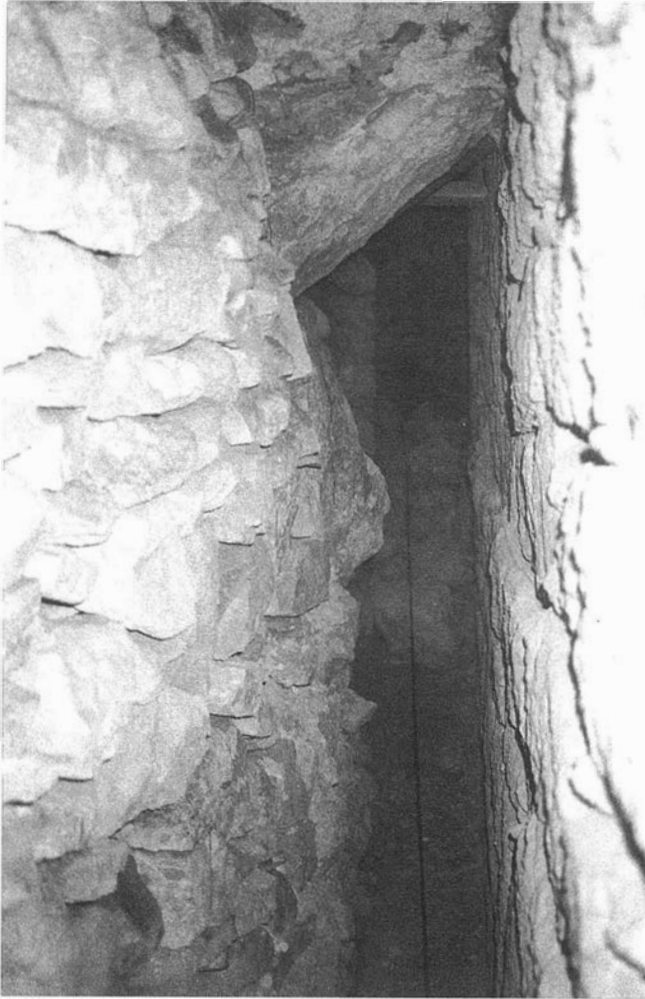
LAM. III. Tramo de la Galería de Aireación del Muro Oeste de la Iglesia

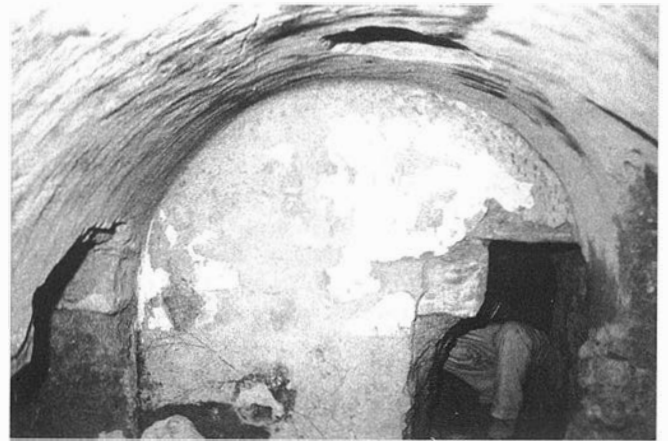
Posteriormente, y quizás durante las últimas reformas realizadas en el edificio, para poner fin a los problemas de humedad, que en absoluto habían sido resueltos, se conduce dicha agua hacia una cripta de enterramiento que había sido construida adosada al muro Oeste de la iglesia (Fig. 8)(Lám. 4). Para facilitar la eliminación de las aguas filtradas, en el fondo de una de las fosas se crea un canal abierto de cemento, mientras que en otra se colocan tejas o atadores seccionados, que reproducen una superficie curva, gracias a las cuales se recogerá el agua filtrada y la conducirá al interior de la cripta, por supuesto, ya en desuso. Para favorecer la entrada del agua a la cripta, se abren dos perforaciones en los muros de la misma, una en su muro norte y otra en el oeste (Lám. 4), las cuales servirán para airear en lo posible el interior del depósito, que es finalmente al uso que se relega la citada cámara sepulcral.

LAM. IV. Criptas de enterramiento, con las aperturas practicadas en sus muros con el objetivo de facilitar la circulación de aire y el tránsito por la Galería de Aireación.

En lo referente a la cripta, aconsejamos su limpieza y consolidación, y la reposición en su lugar original de un retablo conmemorativo que ocultaba el acceso a la misma, actualmente emplazado en otro paño del muro de la nave lateral derecha de la iglesia.

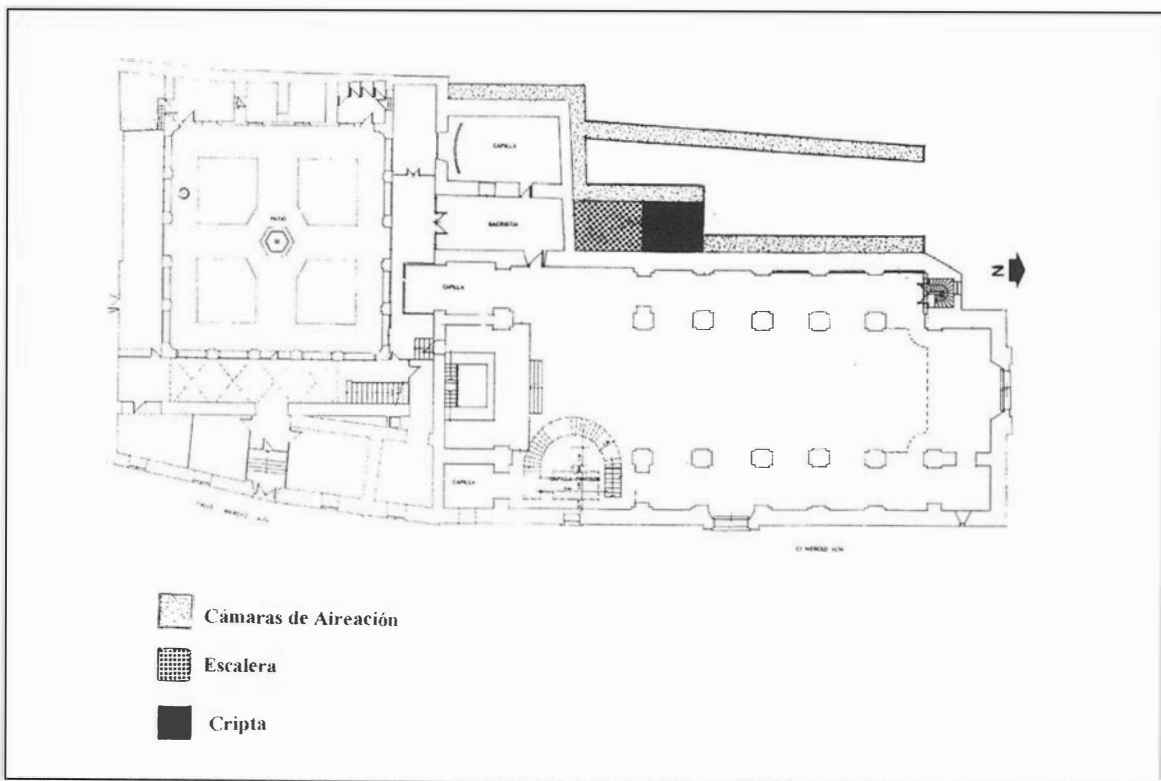
FIG. 8. Ubicación de las Galerías de aireación abiertas en el siglo XVIII, con el objetivo de evitar las filtraciones de agua.

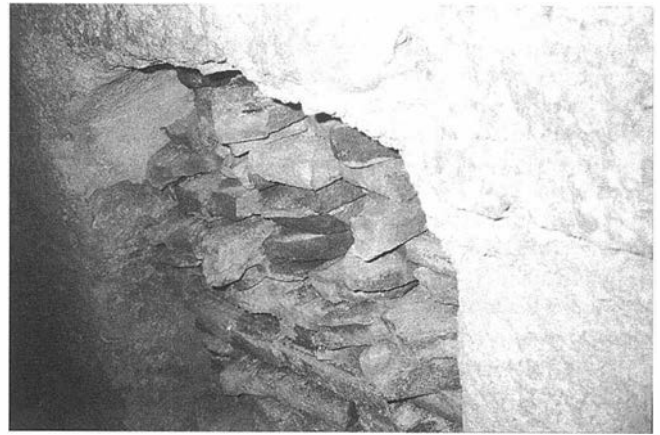
LAM. V. Acceso original a la Galería de Aireación desde la iglesia. En la actualidad se encuentra cegada con losas de cerámica decoradas con bajos relieves.

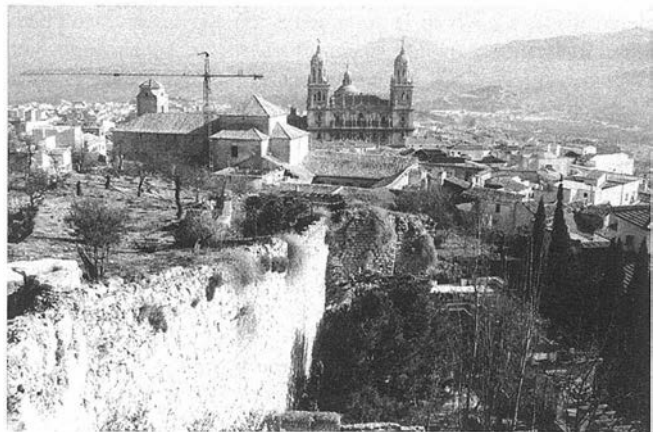
LAM. VI. Lienzo Sur de la Muralla de Jaén. Parte del Huerto del Convento de la Merced.

Finalmente hemos podido documentar y analizar, tanto interior como exteriormente, los restos de la muralla islámica de la ciudad de Jaén fechada en un período cronológico que oscila desde el siglo X al XIII (Fig. 3)(Lám. 6). La técnica constructiva empleada en la fabricación de este lienzo de muralla, es el tapial o tabiyya, en su edificación se observa la presencia de diversos materiales entre los que destacan la cal, arena y piedras de mediano tamaño, así como cantos rodados. Su construcción se efectúa a través de la técnica del encofrado, realizándose el mismo en base a cajones de tapial. Este tipo de construcción se caracteriza por su escasa resistencia, lo que ha determinado diferentes reformas realizadas en períodos posteriores.

Dentro de estas labores de recuperación de espacios urbanos con cierta entidad histórica, proponemos una consolidación del lienzo de muralla, muy degradado en algunas zonas las cuales precisan de una urgente intervención arquitectónica. El cual se incorporaría plenamente a esa área de esparcimiento, donde confluyen diversos aspectos, tanto de interés histórico como son las murallas, los huertos, la iglesia-convento; y por otro lado, la panorámica que de la ciudad se obtiene desde este punto.
