# INVESTIGACIÓN ARQUEOLÓGICA EN LA FUENTE VIEJA DE AZNALCÁZAR (SEVILLA).

REYES OJEDA CALVO

**Resumen:** La fuente tardobarroca de tipología popular más importante de la provincia de Sevilla es la llamada *Fuente Vieja* de Aznalcázar. Previamente a su restauración se ha llevado a cabo una intervención arqueológica en este conjunto hidráulico. Mediante el estudio de los paramentos y cubiertas, la excavación del subsuelo y la prospección del entorno se ha conseguido la documentación integral del conjunto de estructuras e infraestructuras que conforman el sistema hidráulico (aljibe, conducciones, alberca, acequias de riego, etc).

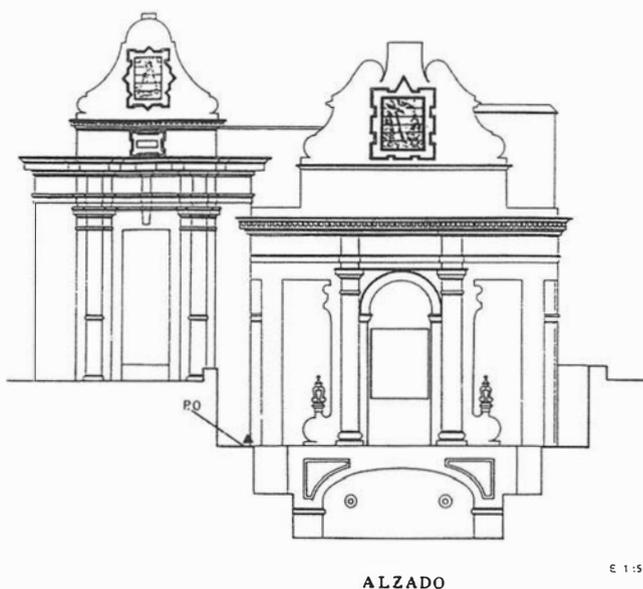
FIG. 1.

La Fuente figura con el nº 8801SE70 en el "Catálogo de fuentes y surtidores públicos en la Provincia de Sevilla" (ficha de inventario nº SE012 01). (Fig. 1)

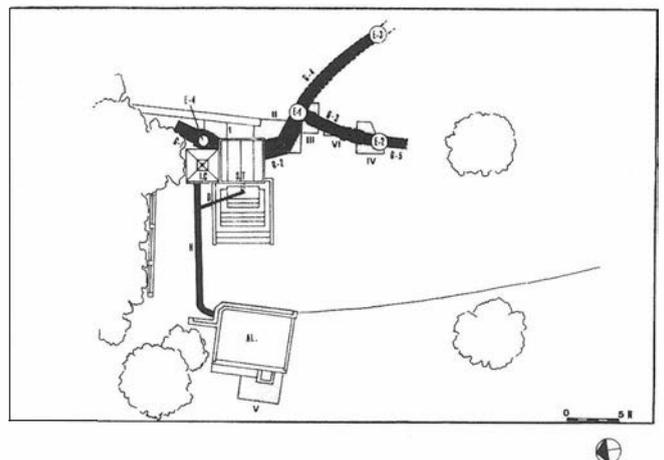
FIG. 2.

El conjunto de estructuras denominado *Fuente Vieja* (Fig. 2) lo conforman :

Al tratarse de un bien inmueble de reducido tamaño, en donde apenas se han podido documentar los paramentos, por llevar decoración mural, y donde los sondeos han ofrecido poca variedad de resultados, hemos optado por denominar cada estructura con entidad propia con las iniciales de su nombre, seguido de un número de identificación en los casos en que existen más de una (así, por ejemplo, cada tramo de galería subterránea será **G-1**, **G-2**, **G-3**, **G-4** y **G-5**, el husillo de desagüe será **H** y el cuerpo de fábrica que alberga el aljibe será **ST.**), con la idea de que el lector se quede pronto con sus equivalencias (algo prácticamente imposible en intervenciones muy extensas o prolongadas en el tiempo). Véase la Fig. 2.

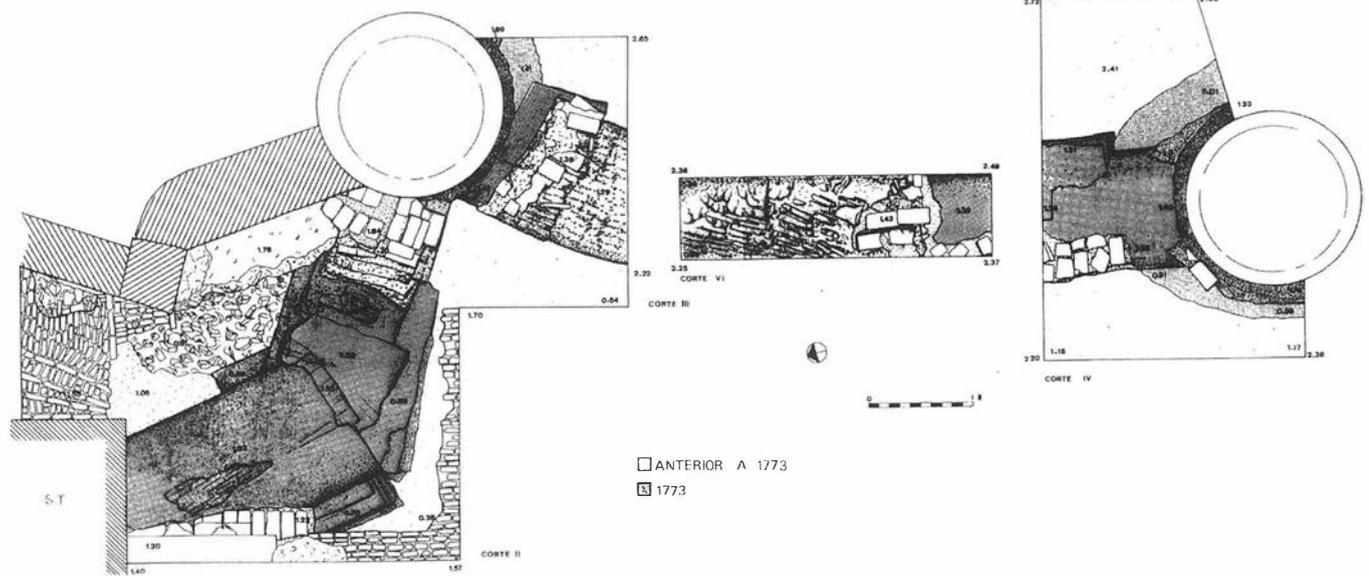
FIG. 3.

Sondeo localizado entre la esquina SE de ST. y la estructura cilíndrica **E-1** (Fig. 3) con dos objetivos fundamentales:

Este corte se abrió adosado al flanco S de la estructura cilíndrica E-1 (Fig. 3) por dos motivos fundamentales:

Emplazamos este Corte en el sector donde se ubica la estructura cilíndrica E-2 (Fig. 3), con la idea de poder investigar su origen, cota y sistema de ensamblaje con el extremo más meridional de la galería G-3; así mismo interesaba comprobar si existían otros tramos de conducción y su dirección.

Consiste en una zanja de tan sólo 0'5 m. de anchura que conecta los cortes III y IV (fig. 3). Tal como era de esperar, exhumamos el punto de conexión entre la galería más antigua y la obra del XVIII, corroborándose el diferente sistema constructivo de ambas y cómo en el sector del C.U.E. 46 (el trozo antiguo) la tierra alberiza del alcor está virgen. Esta nueva comprobación nos ratifica en la idea de que para las conducciones anteriores a las del XVIII se excavaron túneles que se iban revistiendo de ladrillos conforme avanzaban en la excavación. Obsérvese en la lámina II el grosero aspecto del trasdós de la bóveda y cómo en ésta se distinguen pequeños tramos de longitud igual a dos ladrillos (irían deslizando las cimbras a medida que avanzaban).

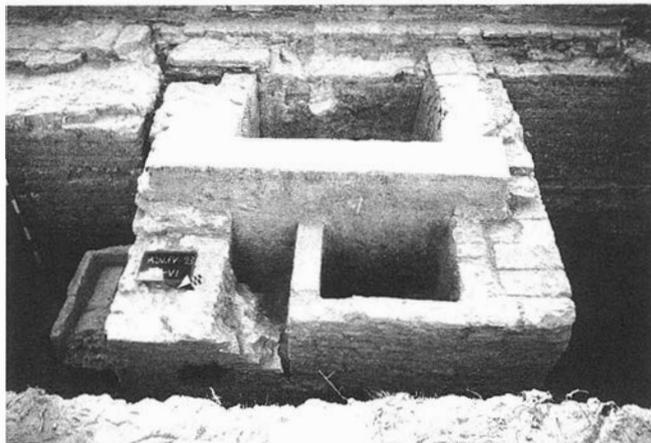
LAM. III

Abierto en el extremo S del límite oriental de la alberca (Lám.III). La construcción de este albercón (**AL**), casi a eje con el arca de agua, indicaba a las claras su construcción para desahogo de la fuente y su aprovechamiento para el riego de la zona de cultivos donde se localiza (Fig. 2), en el último escalón del escarpe sobre el Guadamar. La idea de que aún pudiera rastrearse el sistema de desagüe y riego, y el futuro uso como parque del terreno en que se ubica, nos llevó a inspeccionar el terreno también prospectando la zona aledaña.

- Antes de comenzar el sondeo, estaba semioculta por la maleza una arqueta de desagüe (CUE 85). Conforme avanzó la excavación, vimos que esta arqueta desagua en otra más pequeña situada a cota inferior (CUE 86) y construida con una citara de ladrillo (de 26x12'5 x3 cm. de módulo). El desagüe de la misma es una tubería de uralita de 0'28 m. de diámetro que desaparece bajo tierra.

- Tanto la nº 85 como la 86 apoyan en los muros de una **arqueta anterior**, reaprovechando la 85 sus paredes N y S. La más pequeña parece ser la causante de la rotura de la arqueta antigua, la cual conserva la oquedad de desagüe en el extremo N del muro occidental y otra en el centro del muro septentrional. Este último desagüe era para alimentar una pileta (CUE 91) que lleva adosada en su flanco N. Esta pileta está conformada por ladrillos dispuestos a sardinel (de 28x14x4 cm.) y actualmente aparece rota, faltando su tercio occidental. Debíó servir de abrevadero y ser coetánea con la arqueta más antigua, ya que la oquedad que desagua en ella está construida *ex profeso*, a mitad de altura de sus paredes.

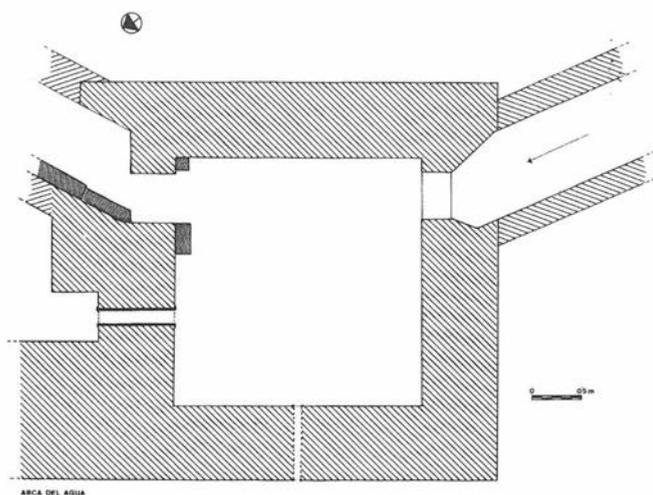
FIG. 4.

En la Figura 4 puede observarse la planta del aljibe y el sistema de alimentación y desagüe, que pasamos a comentar:

- En el paramento S se abre un vano con arco de medio punto que comunica con la conducción G-2, que es por donde entra el agua al aljibe. Este tramo de galería tiene el piso de ladrillos nivelado y se sitúa a 0'37 m. por encima del fondo del aljibe. Justo en el muro frontero existe otro vano similar, que da paso a la galería G-1. Presenta a ambos lados dos estructuras de ladrillo de 20 cm. de altura, dispuestas como parapetos para amortiguar la embestida del agua en épocas de crecida (esta galería es frontera al punto de entrada del agua); además existe otro refuerzo en la entrada, en el paramento O, a modo de zapata o resalte. Pensamos que se trata de un aliviadero comunicado con el exterior por medio del pozo encontrado en el corte I.

- Respecto al sistema de evacuación, existe un atanor de bronce embutido en el paramento N, medianero de la edificación IC., que cuando se destapa desde IC. conduce las aguas hasta la alberca a través del husillo H.

- Los puntos de salida constante del agua se sitúan en la fachada. Así, están los dos caños surtidores de la fuente y un pequeño atanor que desagua bajo el suelo de las gradas. Este desagüe (D) recoge el agua sobrante de los caños y se une al husillo para desaguar en la alberca.

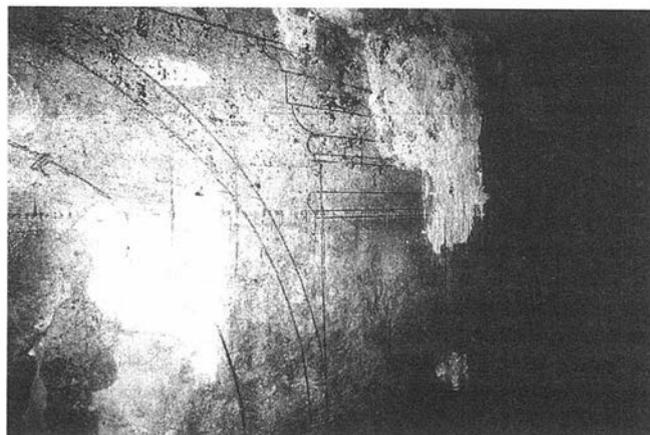
LAM. IV.

- El boceto representa a escala natural toda la composición de la decoración arquitectónica del muro de fachada (Lám. IV): arco de medio punto enmarcado por dos pilastras que van flanqueadas por ménsulas. Si (como atestigua la inscripción del ladrillo del aljibe) todo el alzado de ST. es de 1773, el enfoscado del muro oriental de esta galería, sobre el que se trazó el diseño arquitectónico cuando aún estaba fresco, es coetáneo de ST.<sup>4</sup>

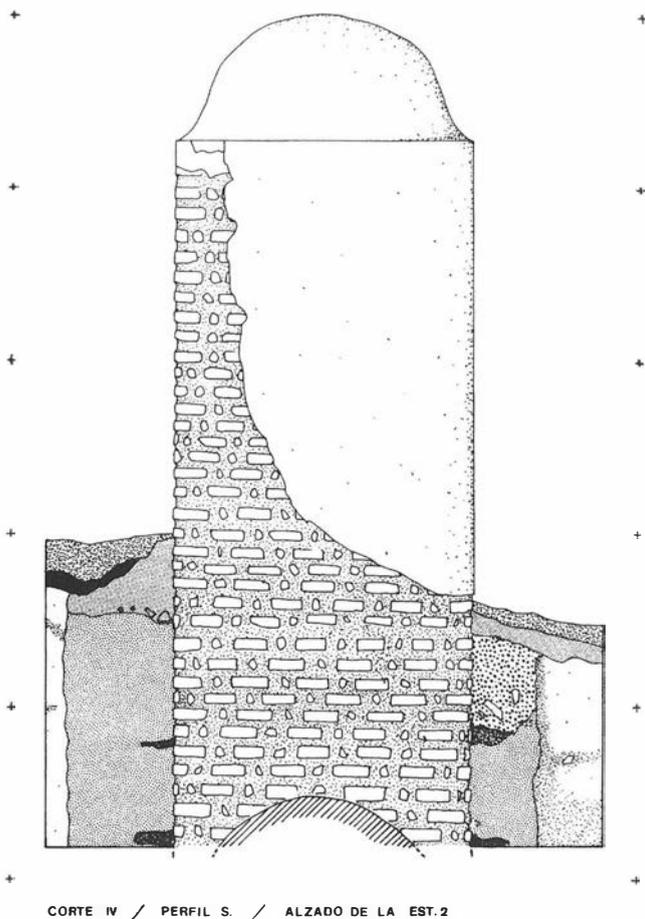
FIG. 5.

CORTE IV / PERFIL S. / ALZADO DE LA EST. 2

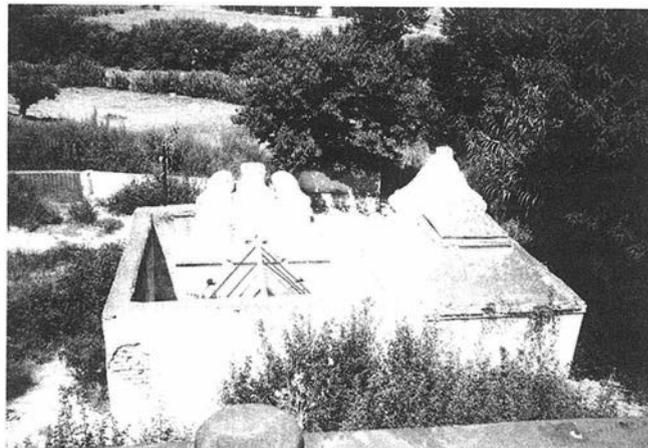
LAM. VI.

En esencia, IC. consiste en un pequeño cubo adosado a ST., que conserva la cubierta y el hastial sin cambios desde su construcción (Lám. VI), a diferencia de S.T. Su interior es un cuadrilátero cuyas esquinas achaflanadas van flanqueadas por baquetones, todo en fábrica de ladrillo. Esta cámara se construyó para alojar una escalera de bajada al husillo, la cual, en vez de ser de caracol como es lo habitual en estos casos, consta de seis tramos de dos peldaños, separados por seis mesetas, con giro a la derecha hasta descender dos plantas. Como antes dijimos, el atañor se ubica en un rebaje del muro 4 adosado al paramento 2 de ST.

parte, así como el pretil que protegía de una caída por el hueco de la escalera. Por otra parte, la 1ª meseta, alojada en el chaflán que conforman los muros 2 y 3, ha desaparecido al ser ocultada en una subida de cota del suelo del primer tramo, para prolongar la superficie de entrada hasta el muro frontero a la puerta (las tres hiladas de ladrillo que han cubierto el suelo de la meseta tienen de módulo 26x13x3 cm.). Posiblemente esta subida de cota también esté relacionada con las huellas de un forjado que rompe el muro.

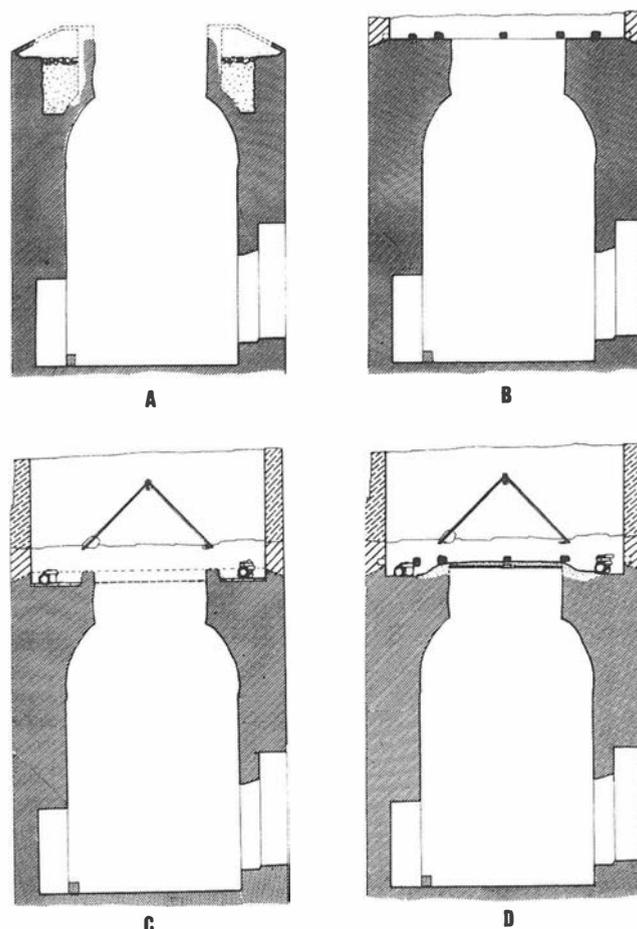
FIG. 6.

- **Fig.6-C.** Posteriormente se recreció el pretil hasta la altura actual para apoyar en él los anclajes de una montera de hierro colado que protegía el hueco de la lumbrera y para sostener el poste del tendido eléctrico. De este momento es la terraza de ladrillos a la palma (26x12x4 cm.) y los atadores que rompen el pretil anterior.

agua, que situamos entre 1913 (cuando llega la electricidad a Aznalcázar) y 1957 (cuando cae en desuso la bomba de agua al estar finalizada la red urbana de abastecimiento de agua). Pensamos que se harían entre 1913 y los años 20. De esta época es también (por el módulo de los ladrillos utilizados) el andén adosado a la alberca y, posiblemente, las obras del interior de IC. La montera sería necesaria para proteger el sistema de bombeo porque el forjado del segundo momento, que cerraba el aljibe, se habría hundido o bien, al pudrirse las vigas, amenazaría ruina.
