CONTROL ARQUEOLÓGICO DE LA RESTAURACIÓN PARCIAL DE LA FACHADA Y CERRAMIENTO DEL HOSPITAL DE LA SANTA CARIDAD. CALLE TEMPRADO, 3. SEVILLA.

Vargas Lorenzo, Cristina.
Tabales Rodríguez, Miguel Ángel.

Resumen: En este artículo se exponen los resultados obtenidos tras análisis arqueológico efectuado en la fachada del Hospital de la Caridad de Sevilla. El motivo fue la sustitución de su revestimiento así como la reparación de la fábrica de su cerramiento.

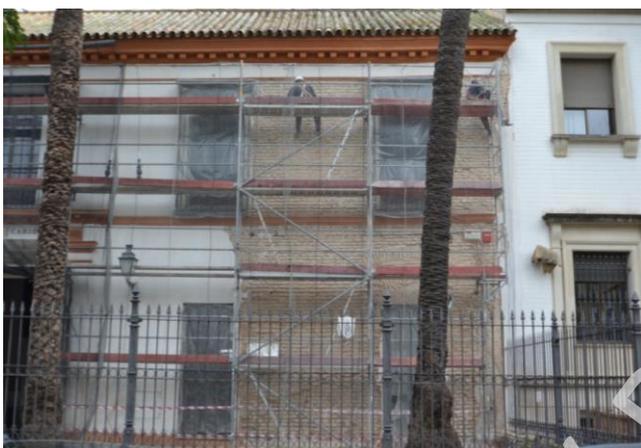
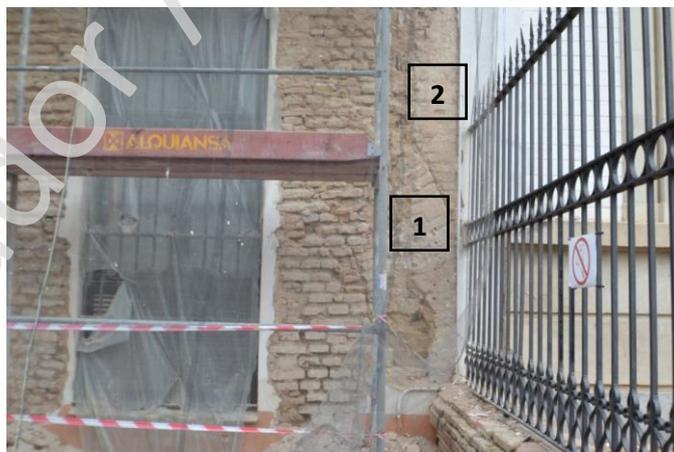
El picado del extremo inferior Este de la fachada sacó a la luz parte de uno de los de arcos de las antiguas Atarazanas, cuya demolición fue necesaria para la construcción de la Iglesia y Hospital de la Caridad. Dicho arco presenta unas medidas conservadas de 2,10 m. de alto por 0,60 m. de ancho. La radialidad del arco trasciende la cota de suelo actual, situada a 7,32 m.s.n.m., por lo que presumimos que su línea de imposta debe estar aproximadamente a 0,30 m. por debajo de rasante (**láms. 9-10**).

Lámina 9. Localización del resto conservado perteneciente a una de las naves de las Atarazanas enmascarada bajo el revestimiento del Hospital.

Lámina 10. Detalle del arranque del arco correspondiente a una de las 17 naves de las Atarazanas hallado en el extremo Este de la fachada del Hospital, arrasado y reaprovechado para la construcción del hospicio

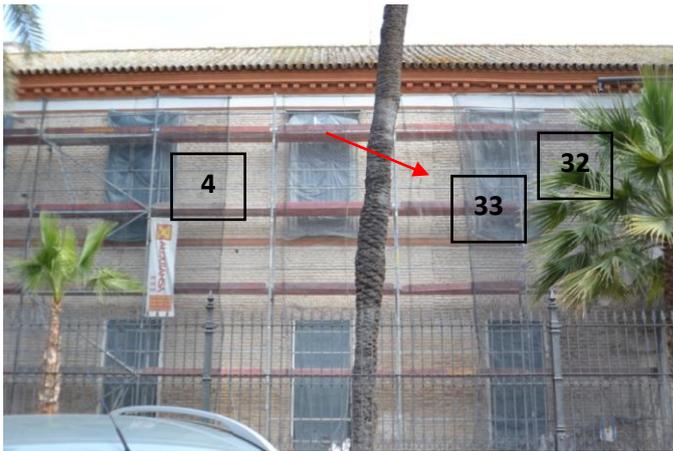
Esta afirmación la sostenemos no sólo por la propia lógica constructiva sino también por la documentación de la interfaz UE. 33 (actividad 8), que nos habla de dos procesos que si bien están muy cercanos en el tiempo (moderno I y II), nos obligan a individualizarlos. Dicha interfaz se encuentra en un punto intermedio de la fachada, evidenciando una relación de anteroposterioridad por adosamiento del muro UE. 32 (actividad 8), sobre el muro UE. 4 (actividad 2) (**láms. 13-14**).

Lámina 13. Vista general de la fachada del Hospital con la localización de la discontinuidad UE. 33, marcando el adosamiento del muro UE. 32 sobre el muro UE. 4.

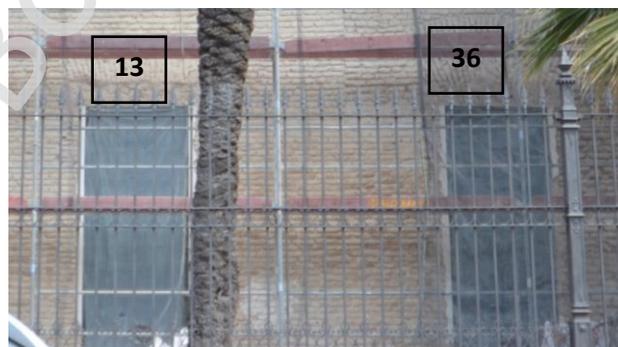
Lámina 14. Imagen de detalle de la fachada donde se aprecia, en el centro, la discontinuidad UE. 32 que diferencia los dos momentos constructivos de la fachada del Hospital. En este sentido, a la izquierda de la interfaz, se aprecia el vano con arco adintelado y rebajado de ladrillo, mientras que el de la derecha incluye un arco de descarga, seguramente con el objeto de repartir mejor las tensiones debido a la irregularidad del muro.

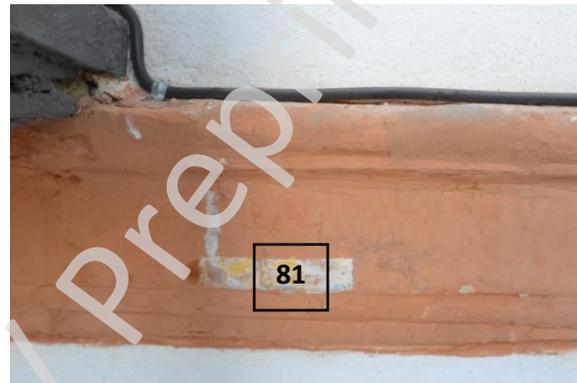
Lámina 17. Cata efectuada en el revestimiento de la imposta de la fachada. Bajo el actual aparecieron numerosas capas correspondientes a repintes anteriores, pudiendo documentar el que interpretamos como original, de color amarillo combinado con almagra, ambos característicos del barroco sevillano.

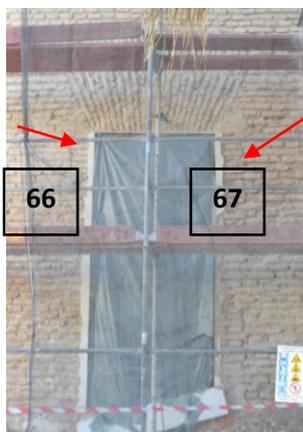
Lámina 18. Detalle de una de las ventanas de la planta inferior en la que podemos detectar la ruptura de la fábrica original para la introducción de la nueva cerrajería. Dicha sustitución afecta a todos los vanos de la planta baja.

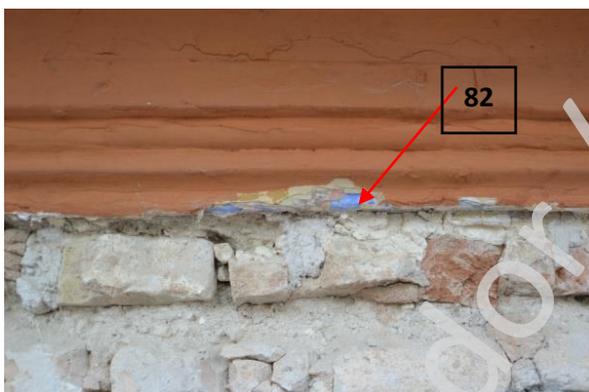
Lámina 19. Imagen de detalle de la moldura de la imposta, cuyos enlucidos previos señalan la presencia de una capa de color azul.

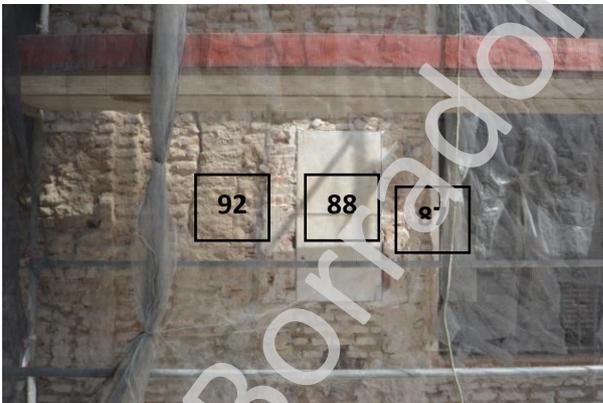
Lámina 21. Detalle de la fachada con la identificación de operaciones recientes consistentes en emparchados e instalaciones eléctricas que vienen a romper la continuidad muraria.

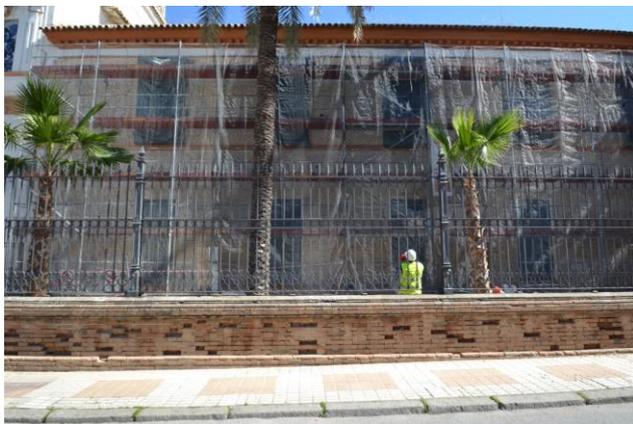
Lámina 22. Vista general del cerramiento del Hospital desde el exterior durante el proceso de reposición de algunas de sus piezas latericias.

El 29 de Febrero dio comienzo la labor de reparación de la fábrica del cerramiento. La operación ha consistido en la reposición de aquellas piezas latericias del muro que se encontraban en mal estado de conservación. La labor ha sido supervisada en todo momento, sin ninguna incidencia que resaltar (**láms. 22-24**).

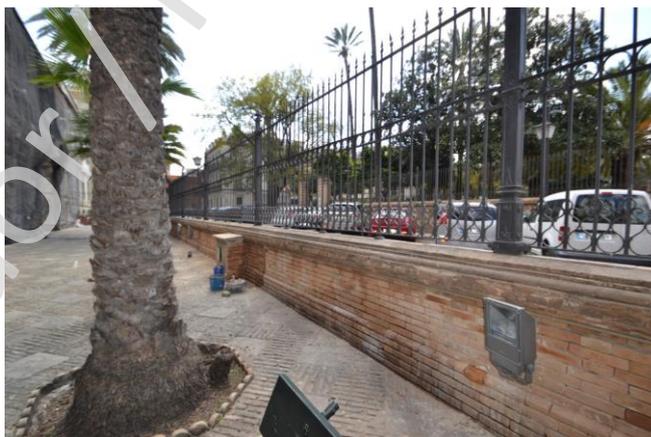
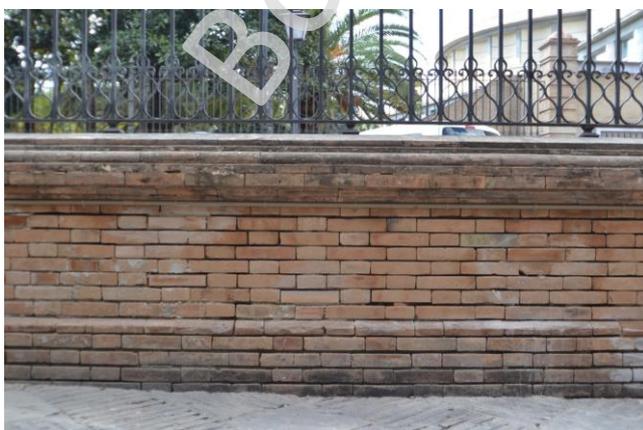
Lámina 23. Vista general desde el interior del Hospital del cerramiento una vez terminada la reparación de su fábrica.

Lámina 24. Detalle del muro de cerramiento que muestra su aspecto final tras la intervención de reparación.
