# Los Descalzos de Écija

Un edificio recuperado

Patrimonio histórico y restauración  
de la Iglesia de los Carmelitas Descalzos

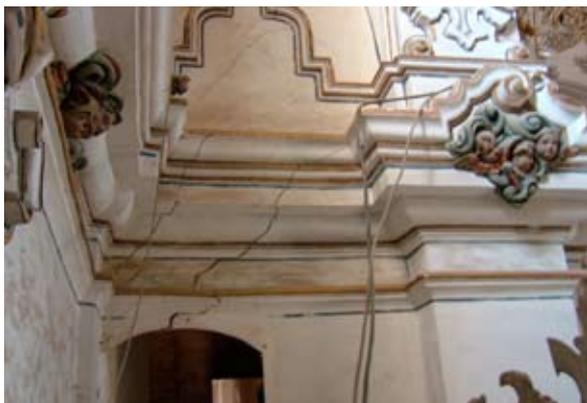
Grietas en la iglesia.

El edificio tenía importantes problemas estructurales porque estaba construido de una forma muy deficiente y había sufrido un importante castigo en el último siglo. Como corresponde a una Orden religiosa pobre, la iglesia se edificó con lo mínimo imprescindible para mantenerse en pie. Los muros apenas tenían cimentación; los pilares, formados por un muro perimetral de ladrillo, relleno de escombros, estaban huecos. Las fábricas, heterogéneas y mal labradas con tierra apenas aglomerada y un poco de cal, presentaban profundas lesiones.

Las grietas de la iglesia, algunas de gran envergadura, fueron inyectadas con pasta de mortero especial y grapadas con varillas de fibra de vidrio o acero inoxidable. Esto permitió que el edificio volviera a funcionar como un conjunto estructural unitario.

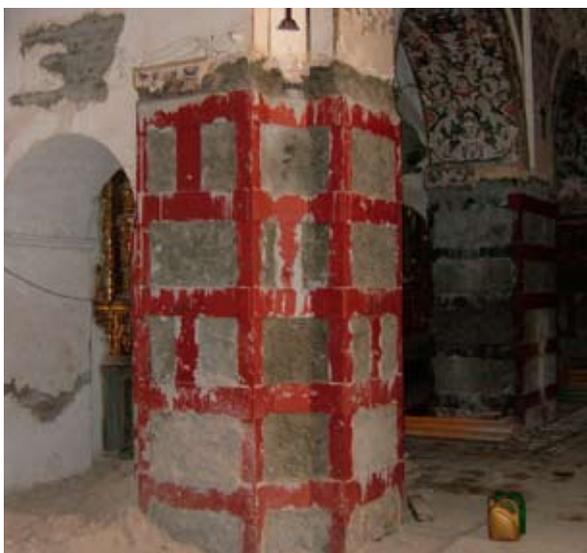
Alarmados por las grietas aparecidas en las pilastras, el Arzobispado de Sevilla, a mediados de los años noventa, encargó su refuerzo provisional, mediante platabandas y perfiles de acero, para evitar la ruina del templo.

Pilar con platabandas.

Según el cálculo de volumen de la pasta de mortero utilizada, los pilares estaban huecos en casi un cuarenta por ciento de su masa. Esto fue debido a las filtraciones de agua que habían deteriorado el relleno de escombros con el que estaban contruidos.

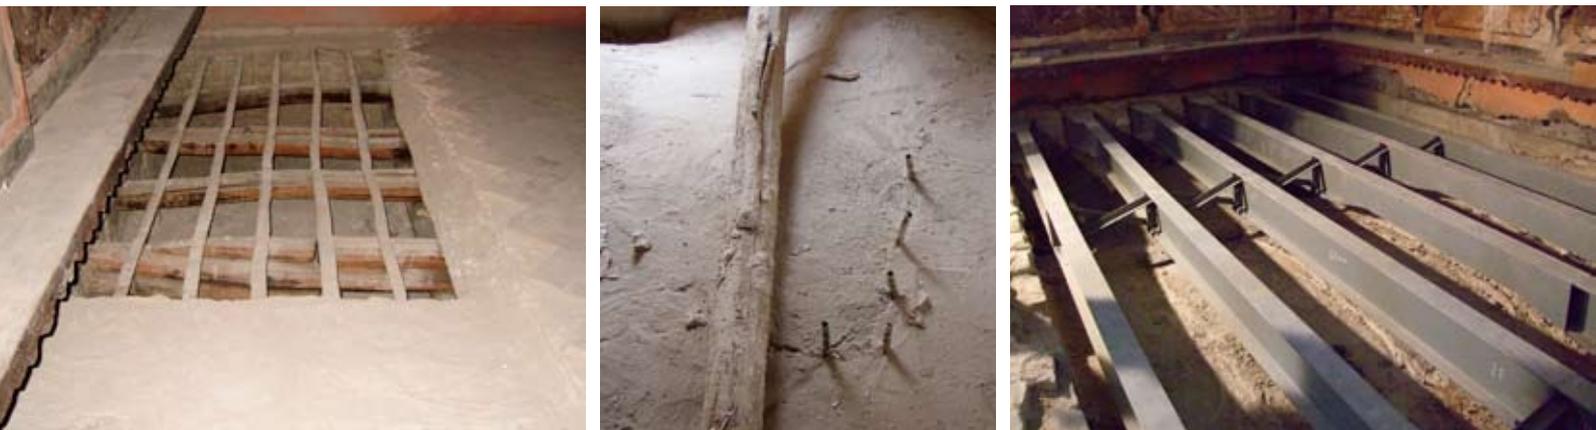
Forjado del coro: antes de la restauración y ejecución del nuevo forjado metálico tras las inyecciones en la bóveda.

Respecto a las bóvedas, fisuradas en su mayoría y con riesgo de desplome, se han consolidado por su trasdós mediante un revestimiento de yeso armado con fibra de vidrio, que ha demostrado su idoneidad técnica. Todas las grietas del edificio se han inyectado con mortero de cal y se han grapado.

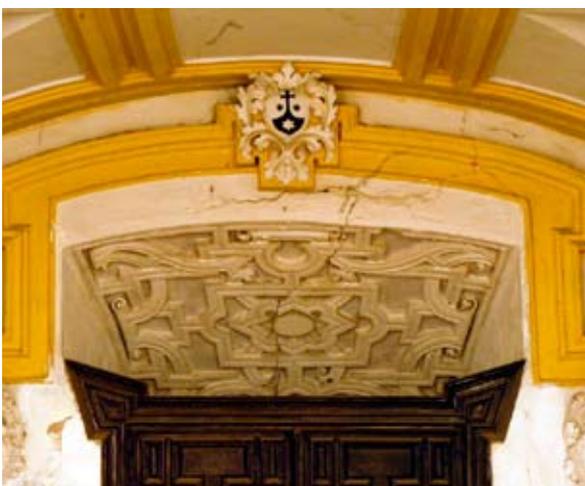
El estado de la estructura y acabados de la sacristía era muy deficiente. La bóveda y los arcos presentaban grietas alarmantes. Varios de los lunetos decorados con pinturas de santos carmelitas estaban encalados. La puerta principal a la calle Santa Beatriz de Silva se hallaba tapiada.

El sofito de acceso a la sacristía antes de la restauración.

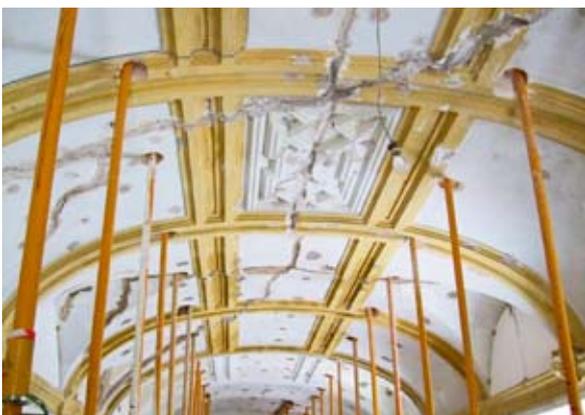
Apeo de la bóveda de la sacristía.

La restauración comenzó por el desmontaje del forjado de madera que se encontraba encima de la bóveda. Esto permitió sanearla desde arriba, inyectando mortero en las grietas, que se grapaban posteriormente.

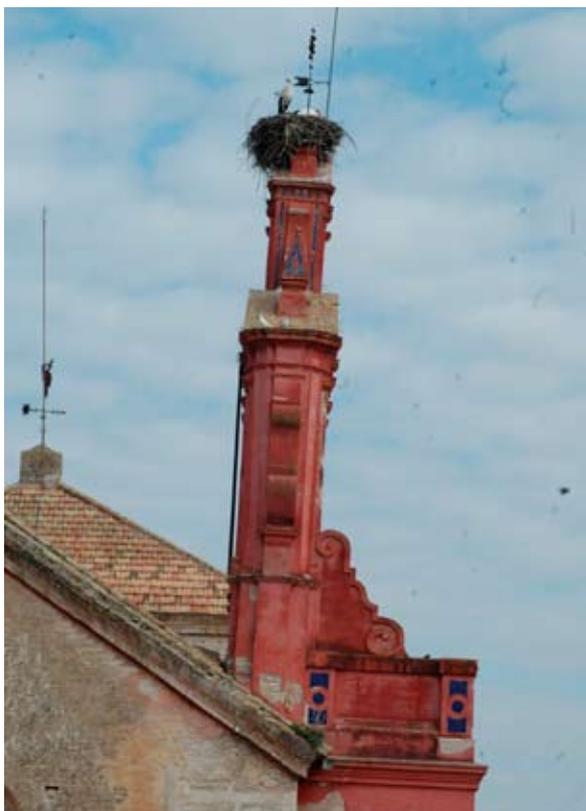
El desplome de la espadaña.

La espadaña es uno de los elementos fundamentales que identifican a la iglesia de los Descalzos en el paisaje urbano de Écija. Se construyó después de la caída de la torre, como resultado del gran terremoto de Lisboa, sucedido en 1755, y aprovechando uno de sus antiguos muros. La espadaña presentaba un desplome, respecto a la vertical, de cinco grados. Esta anomalía, frecuente en tan esbeltos elementos que suponen una pantalla al viento, había producido numerosas grietas en la base que, en épocas anteriores, se habían intentado corregir mediante refuerzos, colocando contrafuertes y grapando las grietas. El desplome se agravaba por la existencia, en su parte superior, de un gran nido de cigüeñas, cuyo peso se estima que pudo alcanzar una tonelada.

El refuerzo de la espadaña se ejecutó mediante nuevos anclajes en los muros, para que pudiera soportar los empujes del viento. Además, todo el paramento se picó del moderno enfoscado rojo que presentaba. Esto permitió valorar el mal estado de la fábrica: las llagas habían desaparecido por completo, existían muchos ladrillos sueltos y los contrafuertes estaban agrietados. La fábrica fue llagueada y enlucida de nuevo, recuperando el color tradicional de las aplicaciones cerámicas y las características pilastras y molduras con bordes curvos.

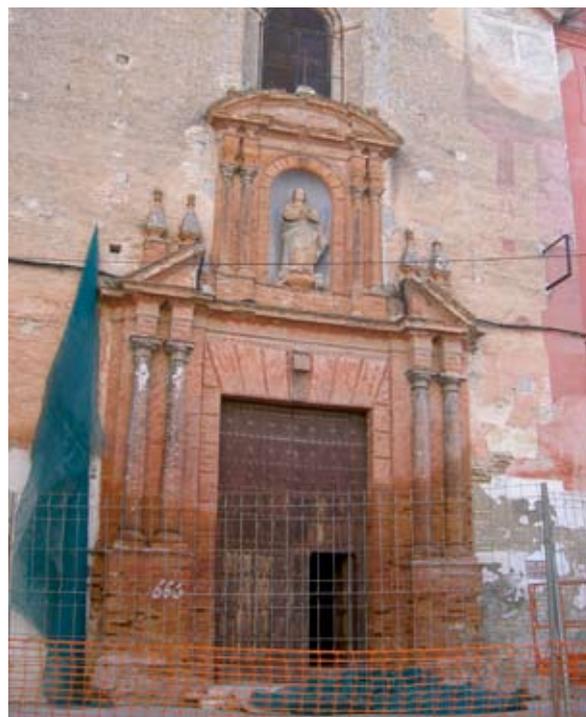
Fachada principal, estado previo.

Las patologías detectadas, y las causas de deterioro que afectaban a la fachada son múltiples y de carácter heterogéneo. Algunas de estas patologías tienen su origen en la propia técnica de ejecución y composición de los materiales empleados.

La relación de patologías detectadas era la siguiente: suciedad generalizada, fruto de la combustión y contaminación atmosférica, restos de pinturas y colonias de líquenes, hongos y bacterias, incluso especies de plantas superiores. Abundaban depósitos orgánicos, procedentes de insectos y aves. La superficie estucada presentaba, además, fisuras y grietas de diverso tamaño y extensión, destacando un craquelado reticular, con pérdida de adhesividad al soporte y zonas con abolsados, lagunas, exfoliaciones, pulverulencias y abrasiones.

Identificadas las patologías, se establecieron los criterios de la intervención en la fachada de esgrafiado que consistió en la limpieza inicial de los depósitos superficiales de suciedad con agua desionizada atomizada, dejándose al descubierto los daños en el mortero: grietas, material descohesionado, agentes biodegradantes, antiguos morteros de reparación y elementos metálicos oxidados, que fueron cuidadosamente retirados creando las mínimas interferencias con el mortero original. A continuación, se llevó a cabo la fase de consolidación de la fachada, tanto estructuralmente, mediante el cosido e inyectado de fisuras, como de los soportes murales, inyectando un mortero fluido de cal que favoreciera la readhesión del revoco, corrigiendo abolsados y sellando los bordes de las lagunas. Los escasos restos de policromía original realizados con pigmentos naturales aglutinados en carbonato cálcico se fijaron con una emulsión acrílica. Tras esta fase, se procedió a la limpieza selectiva de los estratos de suciedad más adheridos con agua desionizada y un tensoactivo aniónico, evitando bañar en exceso la superficie mural. Una vez seca, se eliminaron los restos de manchas generadas por colonias de líquenes, mediante cepillado mecánico y aplicación de un biocida natural, de acción curativa y preventiva, frente al ataque biológico. Por último se realizó la reintegración del soporte y del dibujo esgrafiado. Para el estucado de lagunas se aplicaron morteros de cal, de características físicas, químicas y cromáticas similares al original y antes del fraguado definitivo se realizaron los trabajos de incisión y reproducción de los motivos esgrafiados perdidos, empleando para ello plantillas y compases específicos.

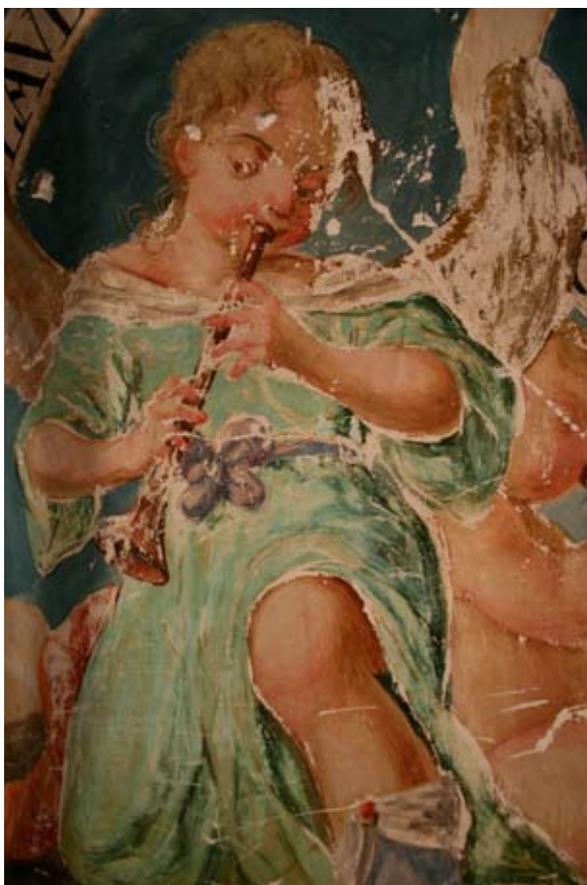
Detalle pintura mural tribuna del coro, estado previo.

Posteriormente se procedió al sellado de grietas, fijación de bordes y estucado de lagunas con mortero específico de cal y libre de sales nocivas, restituyendo la unidad material y estética de la obra y a la reintegración cromática con acuarelas y témperas de gran estabilidad química, manteniendo inalterable el original y realizada con carácter diferenciado, mediante la técnica de selección cromática para las pequeñas lagunas, donde era posible la reconstrucción formal, y abstracción cromática en las zonas donde no se podía reproducir el motivo desaparecido. En el caso específico de los arcos, intradós y cenefas, se optó por la reproducción de los motivos repetitivos en las zonas de grandes lagunas. Se realizó a partir de calcos y empleando tintas de una tonalidad más baja que el original. Con este criterio se evitó el impacto visual que estas amplias lagunas blancas producían impidiendo el disfrute del conjunto decorativo.

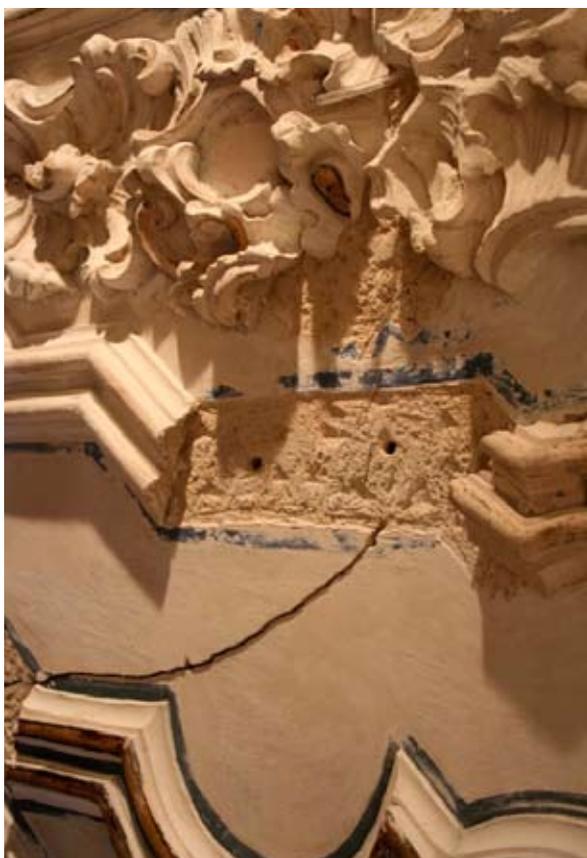
Los principales daños detectados eran de tipo físico, con fisuras y grietas de gran tamaño (hasta 10 cm de desplazamiento), que discurrían desde el coro alto hasta el presbiterio, con ramificaciones laterales hasta hacerse microscópicas. Estas grietas presentaban, además, diferencias de rasante y desplazamientos del plano o de la talla, provocando interrupciones en la apreciación del conjunto ornamental. Destacaban las pérdidas de volúmenes y piezas completas desprendidas, así como la disgregación y pulverulencia del soporte por la acción del agua y la cristalización salina en forma de eflorescencias, depositándose éstas en superficie o cristalizando en el interior y dañando la estructura porosa del material.

Yesería, estado previo.

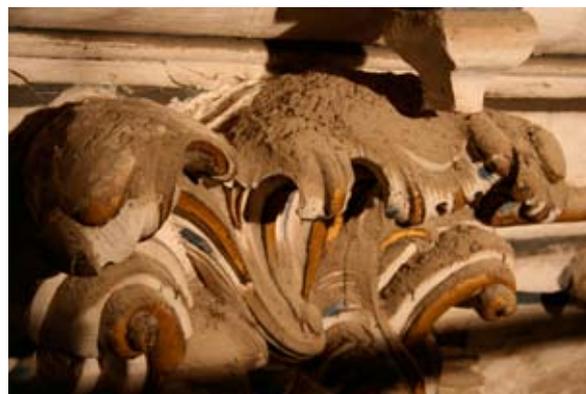
Señalar la abundancia de nidos de insectos y agresiones de xilófagos localizadas en los anclajes de madera que unen las piezas de yeso a la fábrica, dejando los orificios visibles en la superficie del yeso; depósitos de polvo de gran espesor, alterando la lectura óptima del conjunto tallado y acelerando el proceso de degradación, ya que el polvo, por su elevada higroscopicidad, favorece el desarrollo de microorganismos, sin olvidar los restos de excrementos de aves, cuya composición ácida resulta dañina para el soporte calcáreo.

Yesería, estado previo.

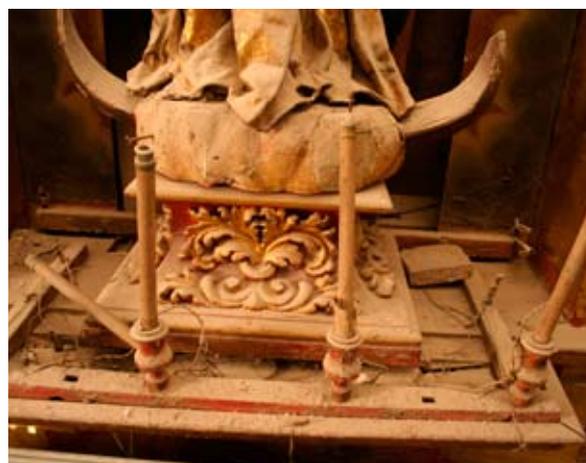
Las patologías provocadas por la acción del hombre y las condiciones de uso y manipulación son muy variadas y comunes a todos los retablos de los Descalzos. Se aprecian abundantes quemaduras, así como restos de cera por la proximidad de las velas de uso litúrgico. También destacan los daños provocados por instalaciones eléctricas, que han perforado y cubierto de cables las cornisas de los retablos. En las partes bajas se observan arañazos, mutilaciones y repintes, algunos de carácter vandálico y otros, producto de un intento desafortunado de recuperación estética de los retablos.

Retablo mayor, detalle estado inicial.

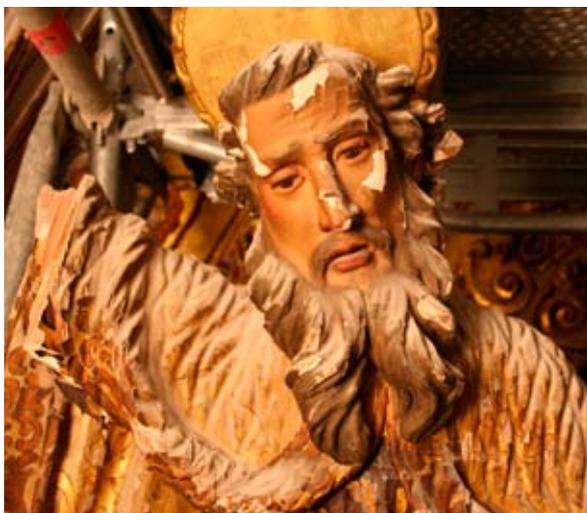
Las imágenes de San Elías y San Eliseo eran las que peor estado de conservación ofrecían, siendo la intervención prioritaria, frente al resto de esculturas. La imprimación carecía de cohesión y adhesión al soporte, y la película pictórica presentaba falta de adhesividad, con dramáticos levantamientos y abundancia de lagunas.

Retablo mayor, imagen de San Elías, detalle previo.

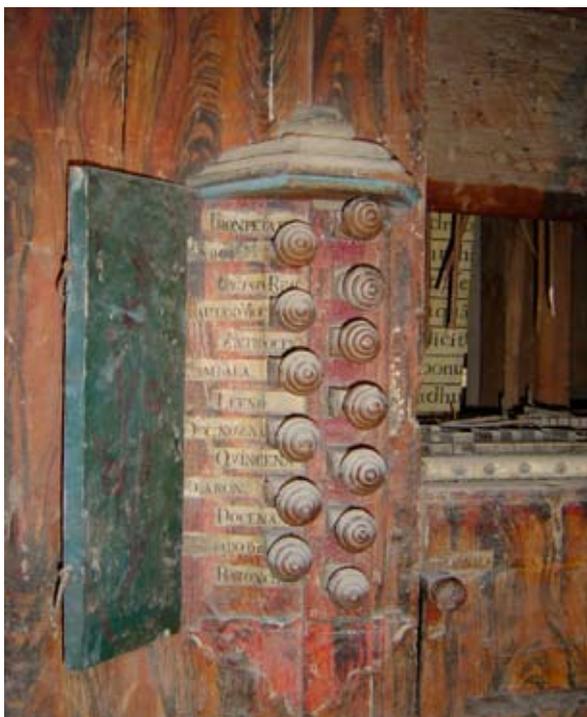
Los estratos pictóricos ofrecían a su vez, un precario estado de conservación, con acusada falta de adhesividad de éstos al soporte, en forma de craquelados, levantamientos y abundancia de lagunas pictóricas.

Caja del órgano, detalle antes de la restauración.

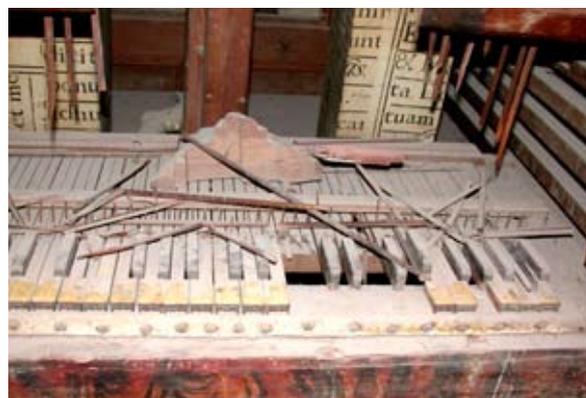
Teclado, estado previo.

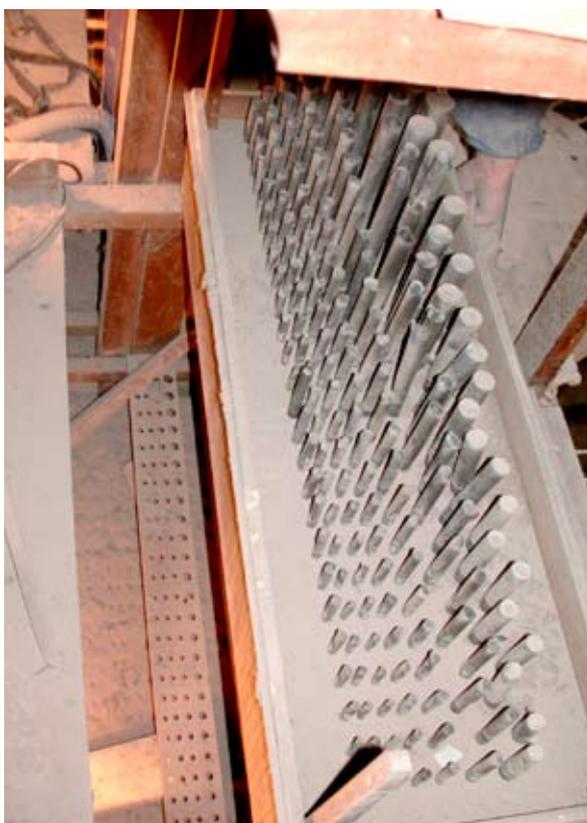
Estado previo de los tubos.
