# NUCLEOS DESHABITADOS EN ANDALUCIA

CONSEJERIA DE OBRAS PUBLICAS Y TRANSPORTES  
Dirección General de Arquitectura y Vivienda

SEVILLA, 1991

Trabajo de campo, análisis y textos: LOURDES ASCASO  
E ISABEL GALVAN  
Dirección administrativa: LUIS GONZALEZ TAMARIT  
Fotografías: LOURDES ASCASO Y ARCHIVO ALFAR

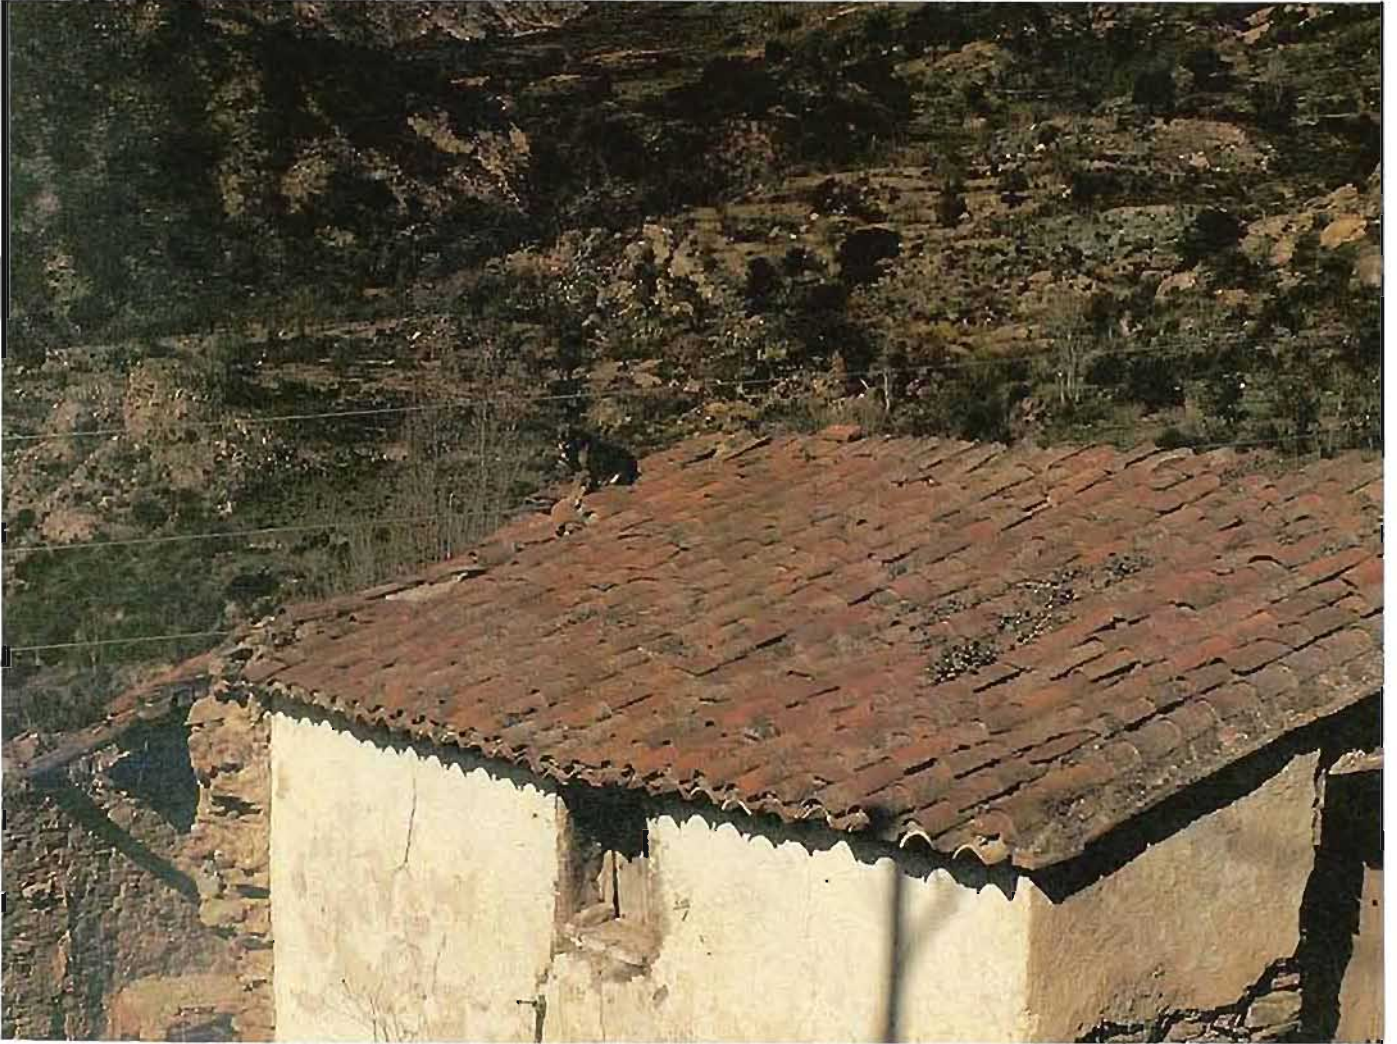
CUBIERTA TÍPICA DE LA SIERRA DE HUELVA

La patología apreciada en las azoteas consiste en orificios, manchas térreas, ruidos, flechas en jacenas, viguería y tablillas, ocasionadas por pudrición de la madera bien por acción biológica, insectos xilófagos, humedad en el ambiente y en los muros o por el envejecimiento y la pérdida de la capa de protección. Asimismo se han apreciado movimientos en las solerías, crestas en el suelo, verdín y plantas provocados por la corrosión húmeda, en pérdida de rigidez del relleno, disgregaciones, acción térmica, disgregación del material de cobertura y sobre todo el abandono, ya que éste es el mayor enemigo de las cubiertas.
