# PUDO HABERSE EVITADO

BASE DE ACCIDENTES DE TRABAJO INVESTIGADOS

## BUCEADOR SUCCIONADO EN UNA INSTALACIÓN INDUSTRIAL

## RESUMEN

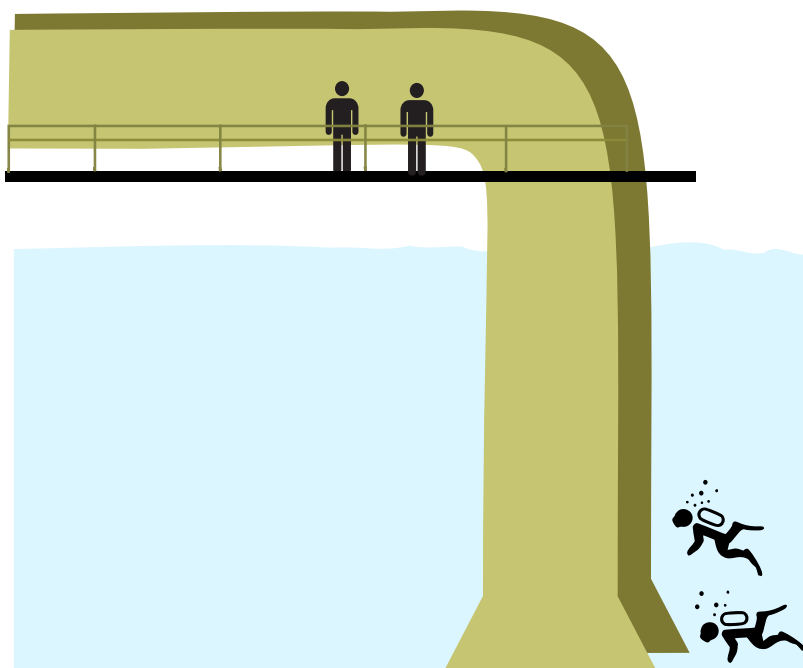
La tarea a realizar era la inspección de las campanas de captación. Eran dos, estaban sumergidas a unos 8 metros, tenían 3,5 m de diámetro y había una distancia de 1,5 m entre ellas. La operación se realizaba aprovechando una parada parcial, por lo que funcionaba solo una de las dos tuberías.

A primera hora de la mañana firmó su contrato de trabajo y un dossier preventivo genérico, donde en realidad no se mencionaba la actividad a realizar ni los riesgos a los que iba a estar expuesto. Sí le dijeron que una de las campanas estaba succionando agua, pero sin información sobre el caudal ni la fuerza de aspiración. El trabajo lo realizarían dos buzos con equipo autónomo con botella de aire comprimido.

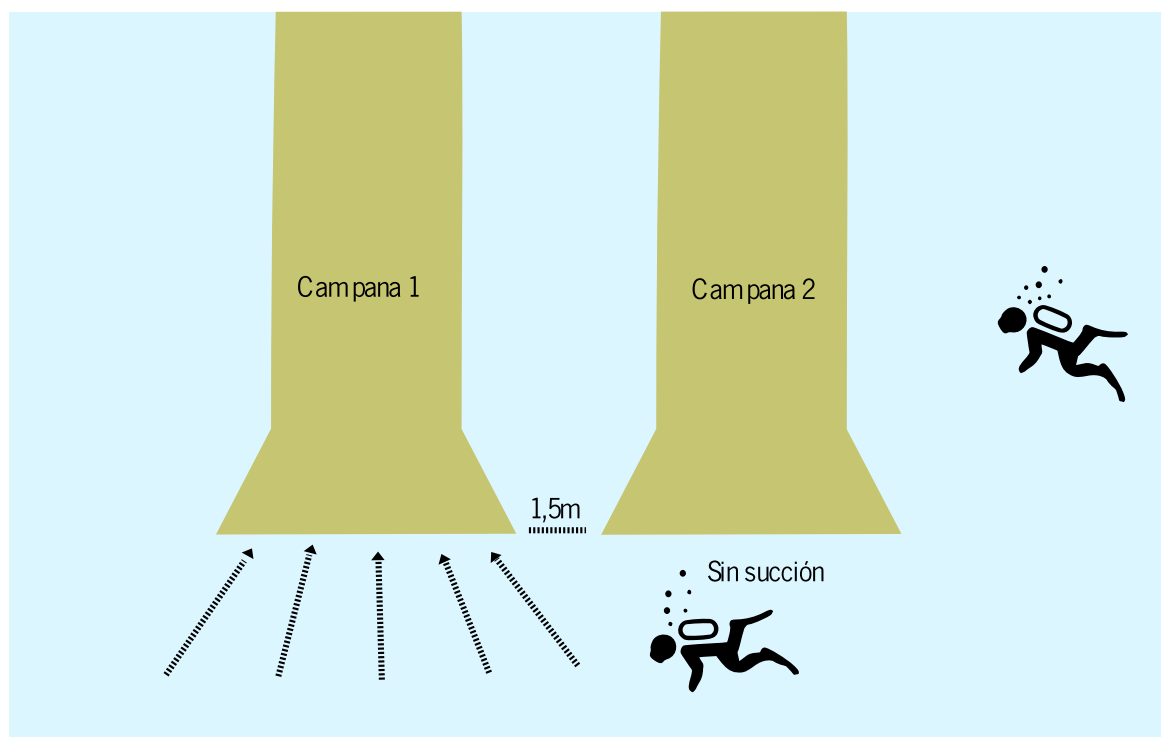
Subieron para coger una cámara y un foco, y volvieron a sumergirse. Uno iluminaba y otro iba grabando el perímetro de la campana que no funcionaba; pero en el momento que se acercó lo suficiente a la otra, fue succionado. En solo unos minutos recorrió 500 m de tubería hasta la piscina de decantación previa a la estación de bombeo.

Durante ese tiempo se realizaron varias actuaciones descoordinadas, se improvisó una tentativa de rescate con una cuerda, y se produjeron varios intentos de contactos telefónicos. Hasta pasados 7 minutos no pudieron contactar con el responsable de mantenimiento. Al final las bombas pararon 15 minutos después de la succión.

El buzo permaneció unos 40 minutos junto a las rejillas que hacían de filtro en la cántara de decantación, hasta que finalmente fue rescatado ya cadáver.

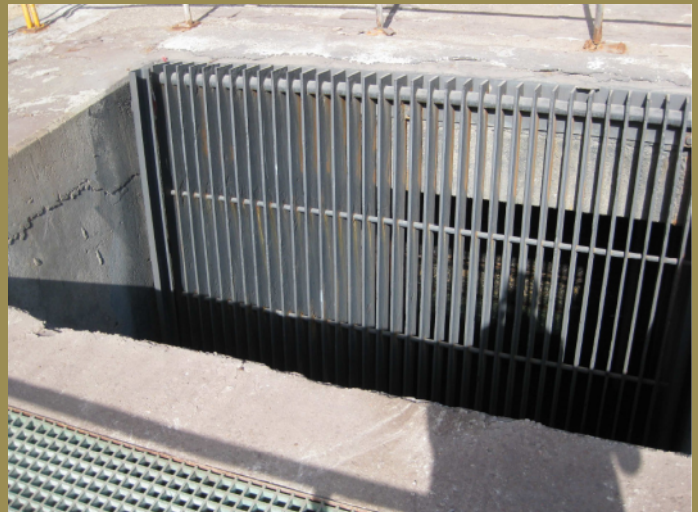
Piscina de decantación con sistema de filtrado donde finalmente encontraron al trabajador.

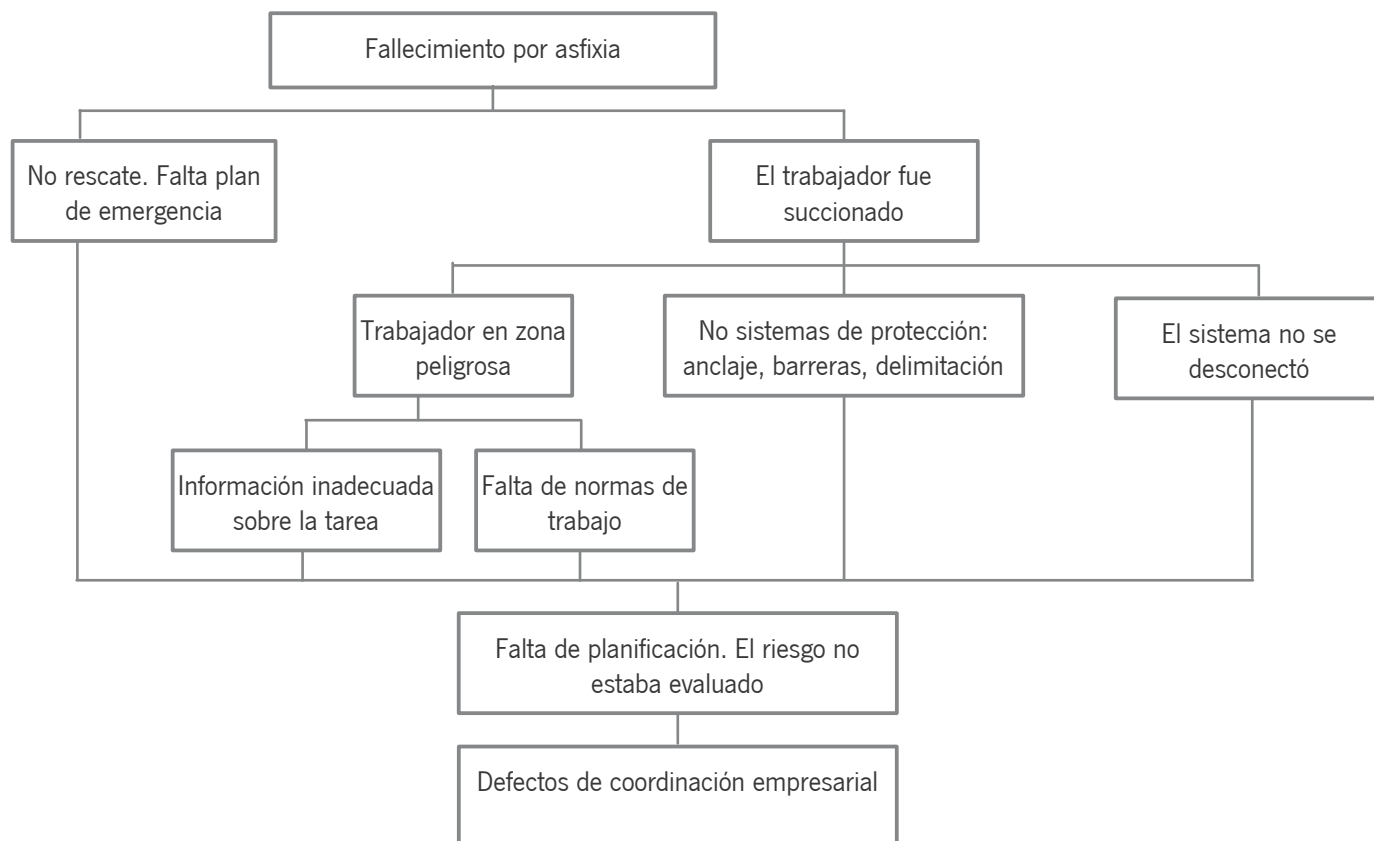
El origen del accidente se indica en este árbol de causas:
