PUDO HABERSE EVITADO (BASE DE ACCIDENTES DE TRABAJO INVESTIGADOS). CAÍDA DE LA PLUMA DE UNA GRÚA TORRE

En la construcción de un bloque de viviendas un trabajador falleció en el acto al desplomarse la pluma de una grúa torre y ser golpeado por la misma.

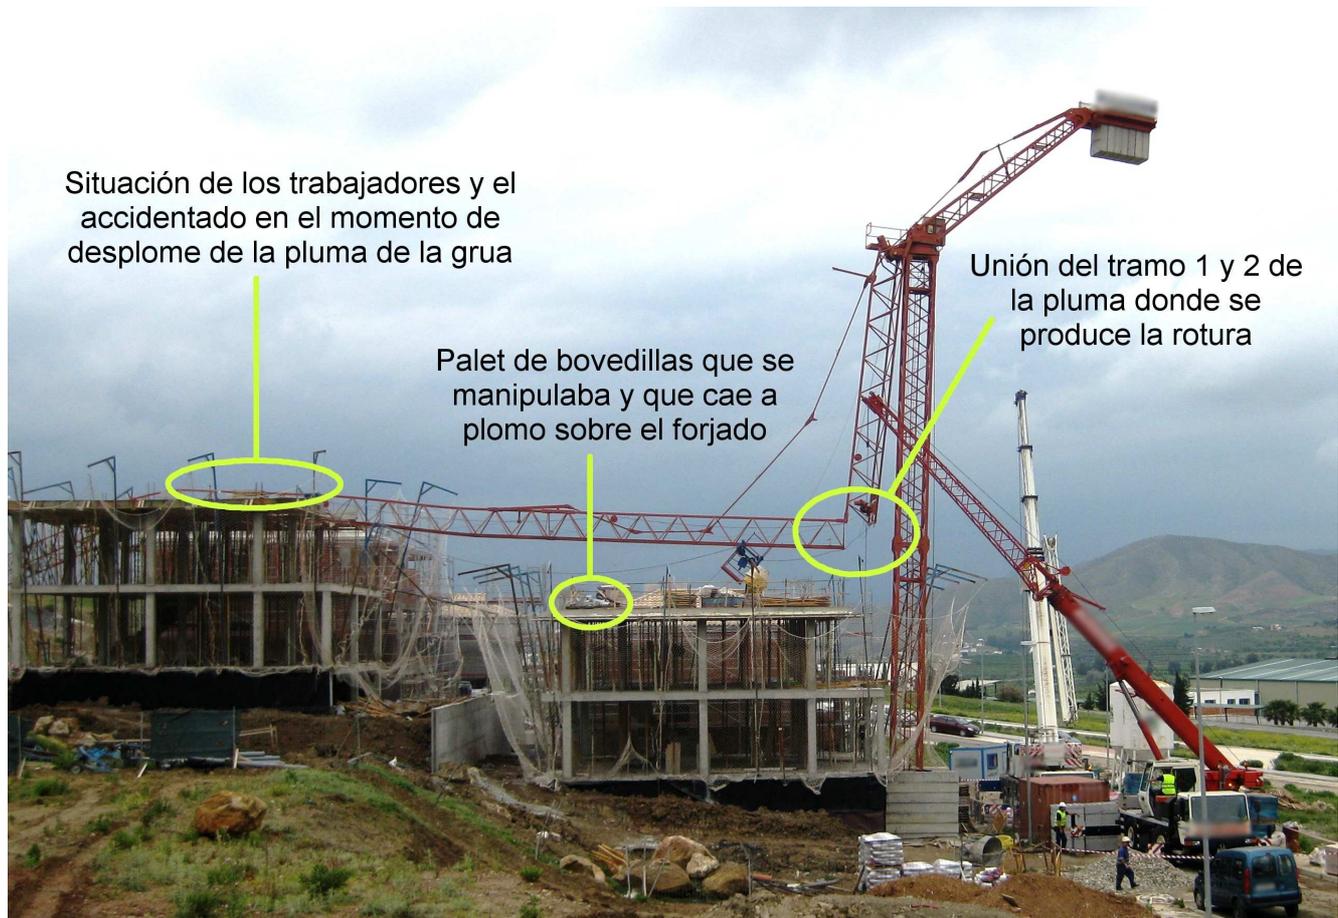
Justo cuando el señalista, iba a proceder a indicar la reanudación de la maniobra, se produjo un fallo en los tornillos de unión del primer tramo de la pluma con el segundo, lo que dio lugar a que la pluma se desplomara, desde una altura de unos 10 metros, sobre los trabajadores.

Imagen 1. Vista general de la obra donde se produjo el accidente

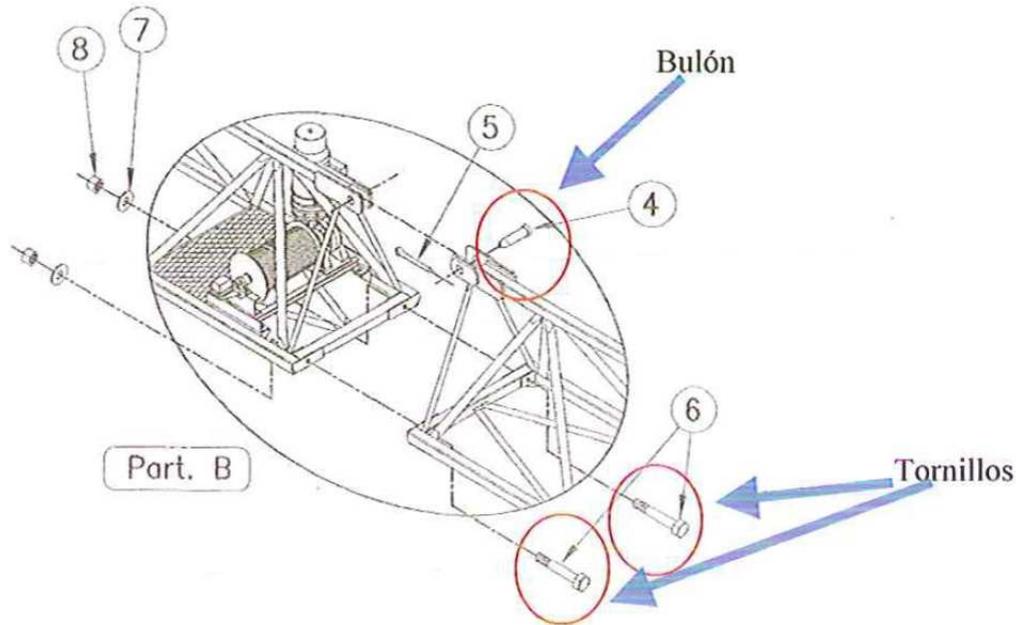
Los tramos de la pluma de la grúa son piezas metálicas triangulares, que se unen en la base del triangulo por dos tornillos que van dispuestos horizontalmente, mientras que en el vértice superior la unión es mediante un bulón con pasador.

Imagen 2. Diagrama de unión del tramo 1 de la pluma con el tramo 2, que es la zona de la grúa donde se produce el fallo.

La unión de los dos tramos se encontraba a una distancia del mástil de diez metros, siendo esta, por su posición, la unión de tramos de la pluma que más esfuerzos soporta.

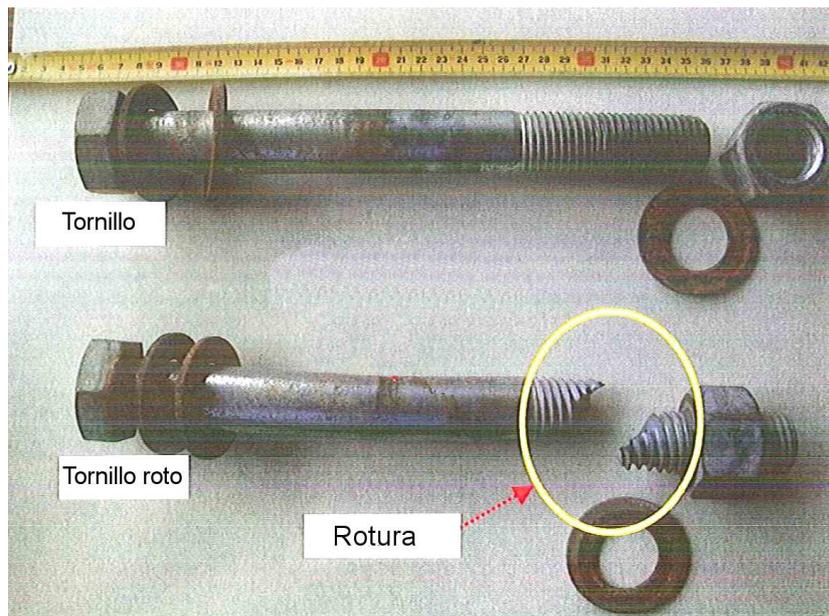
Uno de estos tornillos se rompió y el otro no sufrió rotura pero presentaba daños a lo largo de los filetes de la rosca, siendo encontrada la tuerca y dos arandelas. El bulón no presentaba roturas ni daños a la vista por sobreesfuerzos.

Imagen 3. Detalles tanto del tornillo que se rompió (ligeramente curvado) como del que se aflojó la tuerca

La investigación concluyó que las vibraciones y esfuerzos del punto de unión de ambos tramos de la pluma, propiciaron que una de las tuercas se aflojara hasta desenroscarse totalmente. Como consecuencia el bulón y el otro tornillo, fueron por un tiempo los dos únicos elementos de unión de los tramos 1-2 de la pluma de la grúa. Hasta que se rompió, el tornillo resistió y aguantó hasta donde sus propiedades y limitaciones le permitieron, y soportó por un tiempo el doble de esfuerzo a la tracción, debido a que el otro había dejado de hacer su función.

A los trabajadores se les debería haber proporcionado los medios de trabajo adecuados y haberlos instruirlos en cuanto a su uso. En este caso el empleo de una llave dinamométrica hubiese permitido al montador dar al tornillo el par de apriete establecido en el manual de montaje del fabricante de la grúa.

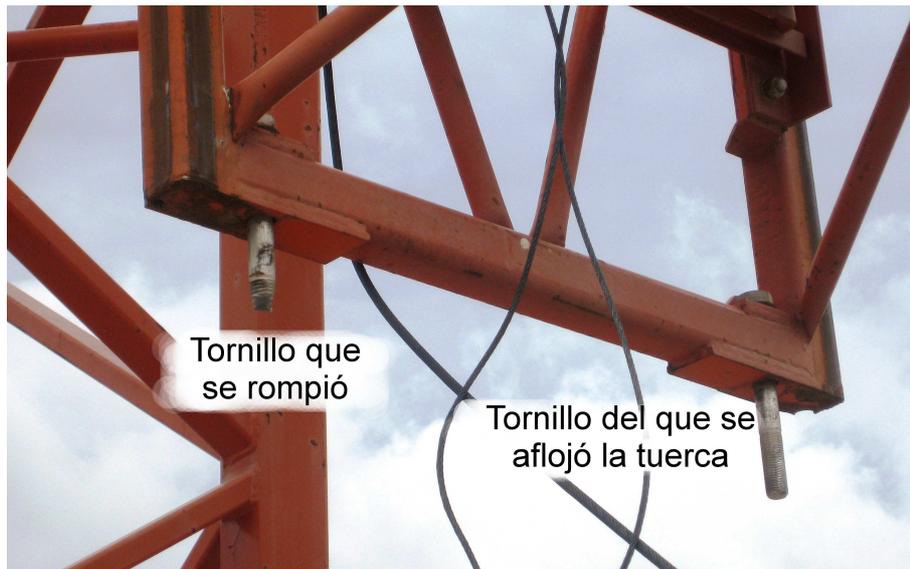
Los tornillos se quedaron en la estructura de la grúa tras el accidente. Cada cabeza de tornillo disponía de dos arandelas, cuando lo que tendrían que llevar era una cada uno.

Imagen 4. Posición en la que quedaron los tornillos en la estructura de la grúa tras el accidente

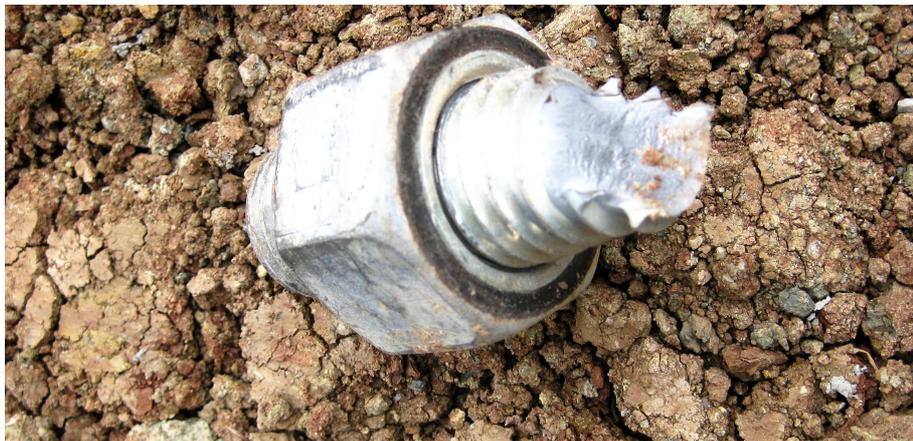
Los tornillos eran de acero, de cabeza hexagonal, resistencia alta, 30 milímetros de longitud, 260 milímetros de longitud. El parámetro calidad del material era de 8.8. Las tuercas eran también hexagonales de 30 milímetros de diámetro y con un factor de resistencia a la tracción de 8, coincidente con la de los tornillos. La resistencia de la rosca nunca debe de rebasar a la del tornillo y como máximo debe ser igual a la de éste.

Imagen 5. Tuerca y parte del tornillo que se rompió

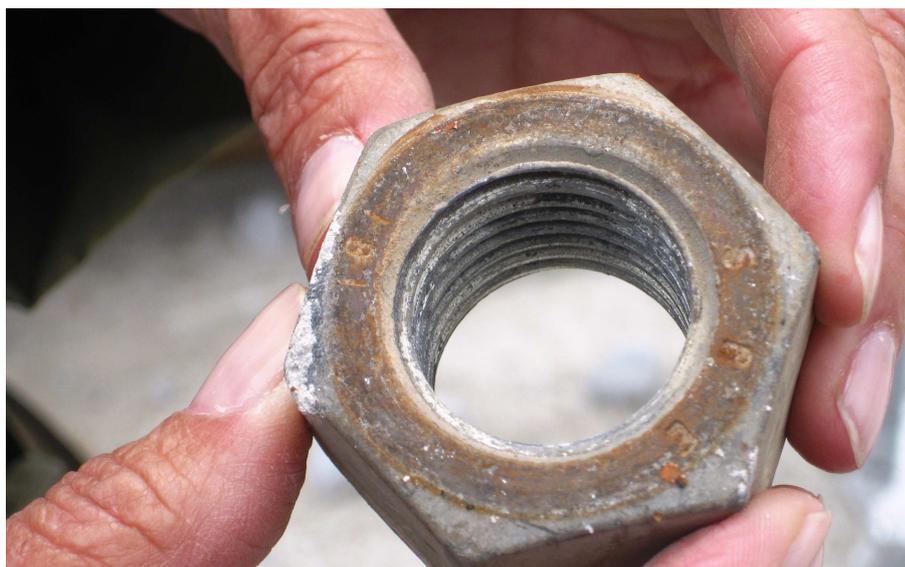
Imagen 6. Tuerca que se aflojó, localizada sobre el forjado donde cayó la carga de bovedillas

Del análisis de los datos y descripciones recogidos en los apartados precedentes, se deduce la causa inmediata que provocó el accidente fue el afloje de la tuerca de un tornillo por un apriete inadecuado.

incómodas para el trabajador. Por ejemplo, una de las medidas a incluir dentro del procedimiento podría haber sido señalar con pintura, o una sustancia equivalente, todo aquel tornillo al que se le ha practicado el par de apriete adecuado.
