PUDO HABERSE EVITADO (BASE DE ACCIDENTES DE TRABAJO INVESTIGADOS). ELECTROCUCIÓN POR CONTACTO DIRECTO EN TALLER DE REPARACION

En un taller de reparación, un trabajador de 31 años fallece por accidente eléctrico, al intentar desconectar unos cables en tensión.

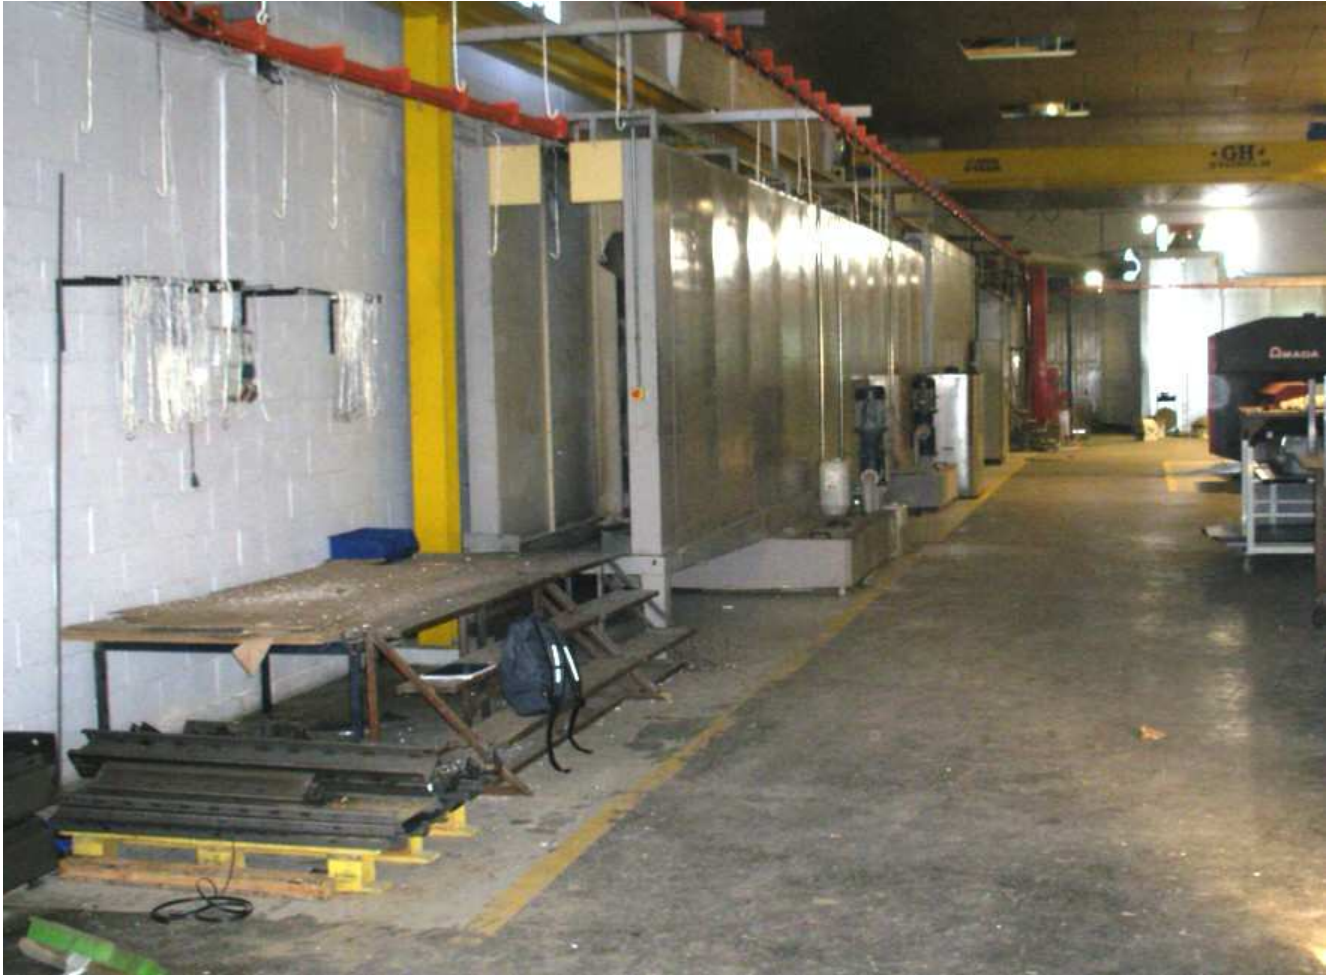
Ese día el ciclón de un túnel de pintura de perfiles estaba fallando. La tapadera del mismo no estaba puesta, por lo que este absorbía más corriente de la debida. El interruptor saltaba debido a que la potencia eléctrica demandada por la maquinaria era superior a la potencia que tenían contratada con la compañía eléctrica.

Imagen 1. Túnel de pintura de perfiles, con cuadro eléctrico ubicado al fondo de la imagen

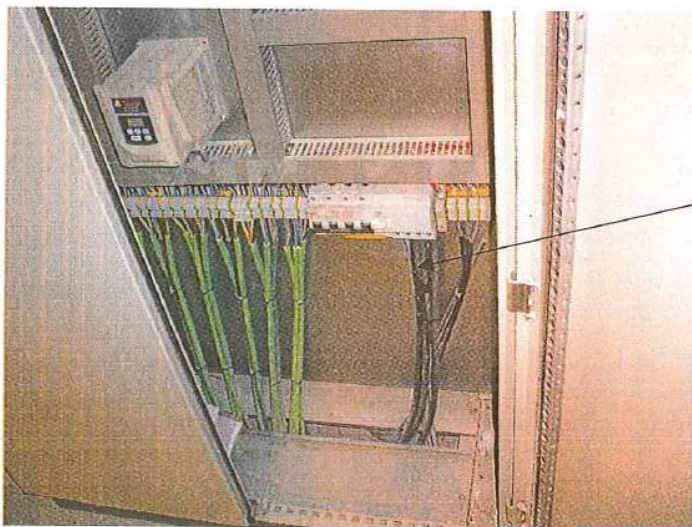
Por otro lado, el cuadro del túnel de pintura, de forma más o menos improvisada, estaba directamente alimentado desde el cuadro principal de la instalación situado en la entrada de la nave a unos 25 metros del primero, con cuatro cables unipolares (tres fases y neutro) que iban a ras de suelo hasta conectar, mediante bornes metálicos, con una manguera tripolar conectada al cuadro principal ubicado en la entrada de la nave.

Tres cables unipolares más el neutro.

Imagen 2. Acometida de los cables unipolares al cuadro del túnel de pintura

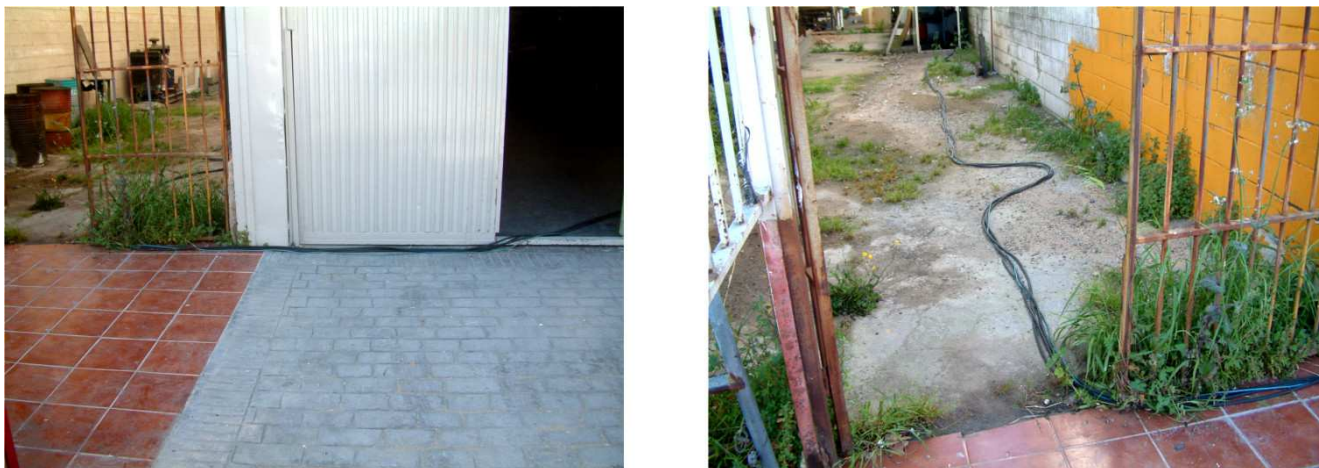
Imagen 3. Los cables unipolares iban por el suelo del exterior de la nave de pintura, hasta conectar con una manguera tripolar enchufada al cuadro principal de la instalación

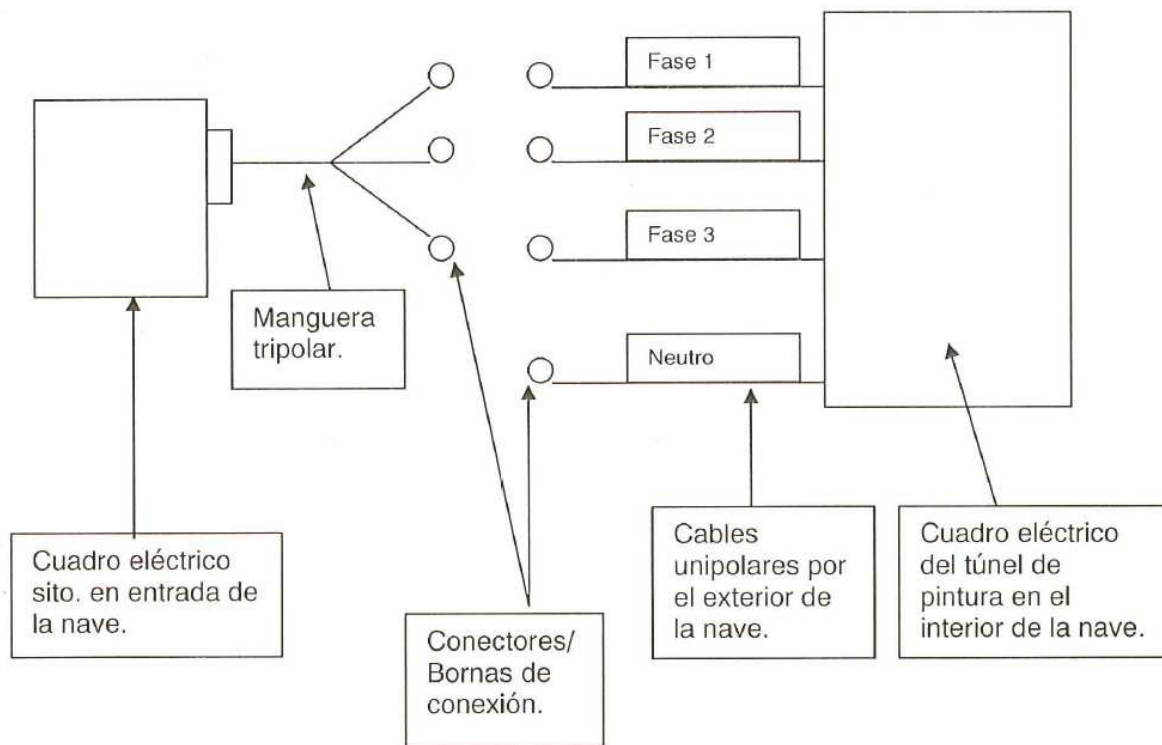
Imagen 4. Esquema de conexión de desde el cuadro principal hasta el cuadro del túnel de pintura. El accidente se produjo al intentar desconectar las bornas de conexión de los cables unipolares con la manguera

El accidentado desconectó el interruptor del cuadro del túnel de pintura pero no se acordó de desconectar el interruptor del cuadro principal. Probablemente la electrocución se produjo cuando el trabajador agarró dos bornes de distintas fases para separarlos. Toda la corriente que entró por una mano salió por la otra, por lo que el interruptor diferencial no abrió el circuito por no ser un contacto indirecto. El contacto no se produce con el conductor de tierra.

En la planificación preventiva también se proponía que el operario de montaje debía recibir prioritariamente formación en prevención de riesgos eléctricos. Antes de realizar la tarea tendría que haber suprimido la tensión, desconectando, previendo cualquier posible realimentación y verificando la ausencia de tensión.

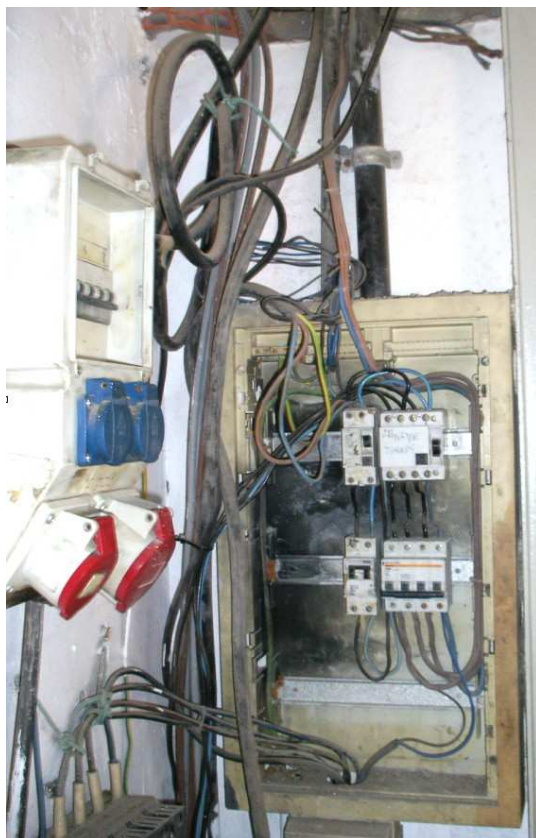
Imagen 5. En rojo se observa el conector desde el que se alimentó el cuadro eléctrico del túnel de pintura. La instalación eléctrica presentaba señales de manipulación indebida y de falta de mantenimiento

Aunque la maquinaria en general estaba en buenas condiciones, la instalación eléctrica presentaba graves defectos en materia de seguridad industrial, signos de manipulación indebida y de falta de mantenimiento, como cajas de conexión y cuadros eléctricos abiertos con signos de averías, quemaduras, etc. Estos hechos fueron advertidos por el Servicio de Prevención Ajeno, tanto en las evaluaciones de riesgo como en la planificación preventiva.

La instalación eléctrica tendría que ser acorde a las necesidades reales de potencia de la empresa. Las acometidas eléctricas solo deberían ser realizadas por el personal de la compañía suministradora.

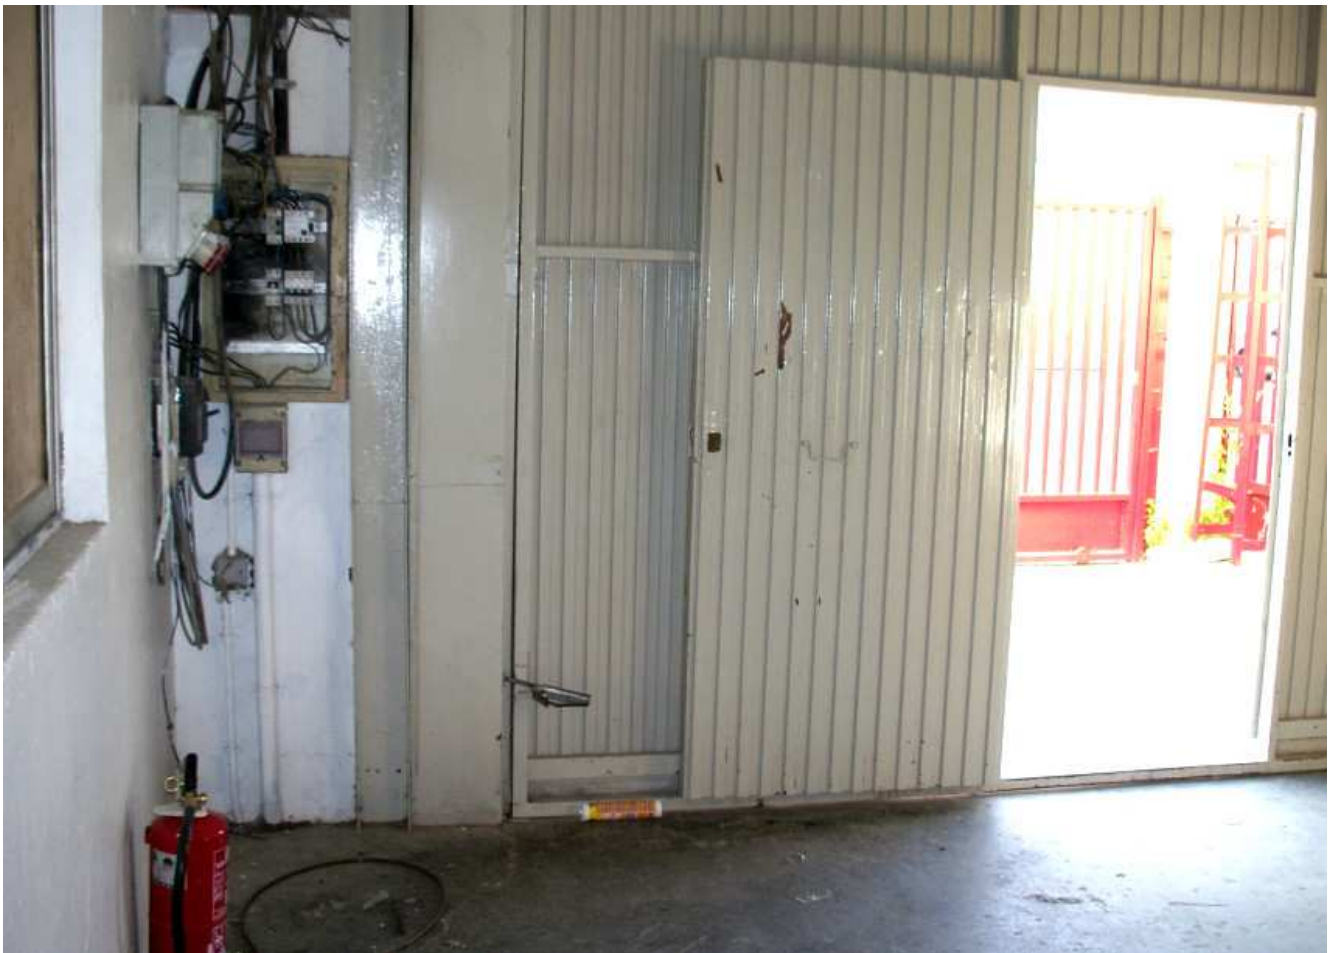
Imagen 6. Lugar donde cayó el trabajador accidentado, junto al cuadro principal del centro de trabajo

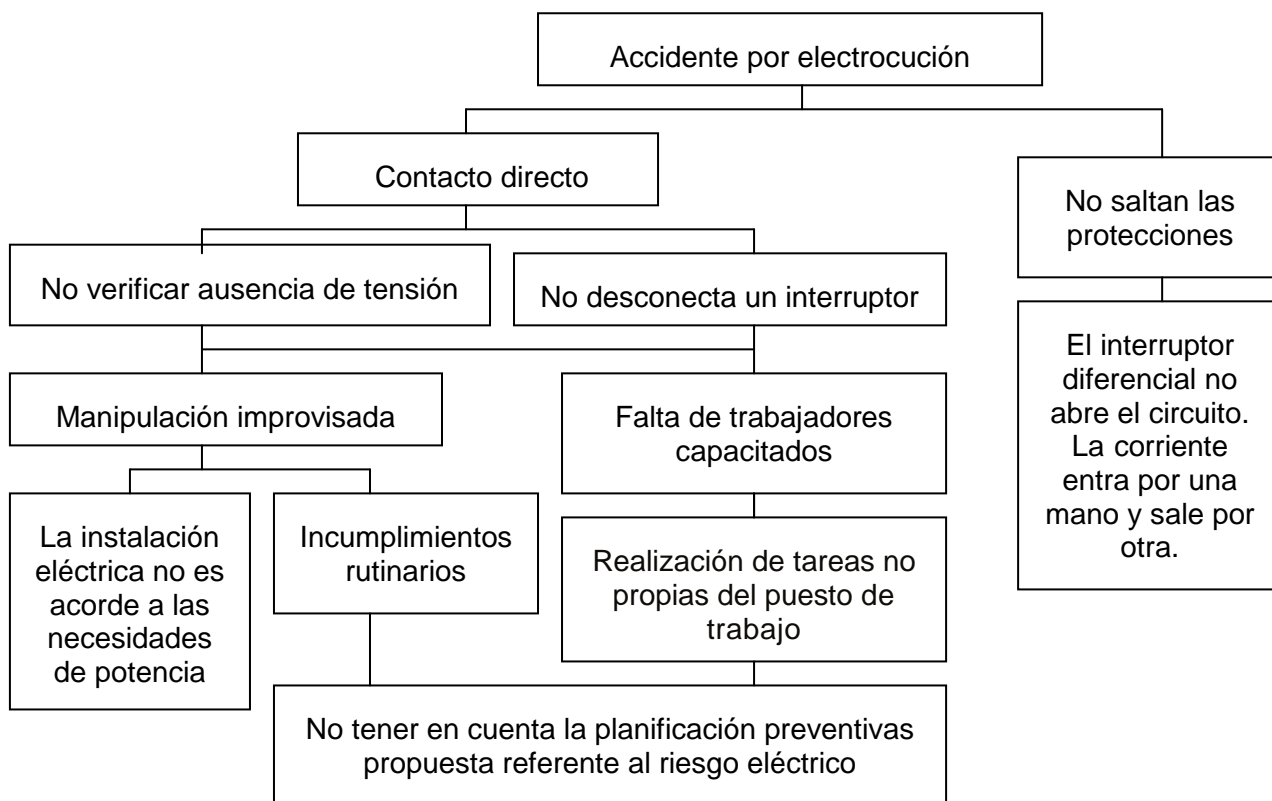
- El circuito eléctrico del ciclón debido a que no tenía puesta la tapa, absorbía un exceso de corriente que hacía saltar las protecciones.

- Existencia de cables accesibles, ajenos a la empresa, a los se tenía la posibilidad de conectar la acometida eléctrica al túnel de pintura.
- Uso rutinario que la empresa hacía de dicha acometida ajena a ella.
- Agarrar con ambas manos, bornes de distintas fases en tensión, sin desconectar el interruptor, lo que le produce una tetanización o contracción involuntaria de los músculos, lo cual hace aumentar el tiempo del contacto eléctrico.
- El trabajador accidentado realizaba tareas que no eran propias de su puesto de trabajo. No tenía la formación ni la información requeridas.

La relación entre ellas que se indica en este árbol de causas:

Este accidente podría haberse evitado si se hubiera puesto en práctica la planificación de la actividad preventiva realizada un año antes del accidente y las medidas propuestas para mejorar las condiciones de trabajo en concreto en lo referente al riesgo eléctrico. Se proponía que el mantenimiento y reparación de máquinas fuera realizado por personal especializado, autorizado, informado y formado, además de otras acciones preventivas referentes al riesgo eléctrico.
