## PUDO HABERSE EVITADO (BASE DE ACCIDENTES DE TRABAJO INVESTIGADOS). ACCIDENTE MORTAL POR VUELCO LATERAL DE TRACTOR

### RESUMEN

Al girar en una pendiente, el tractor volcó hacia un lado. El trabajador falleció tras quedar atrapado debajo por no estar desplegado el arco de seguridad.

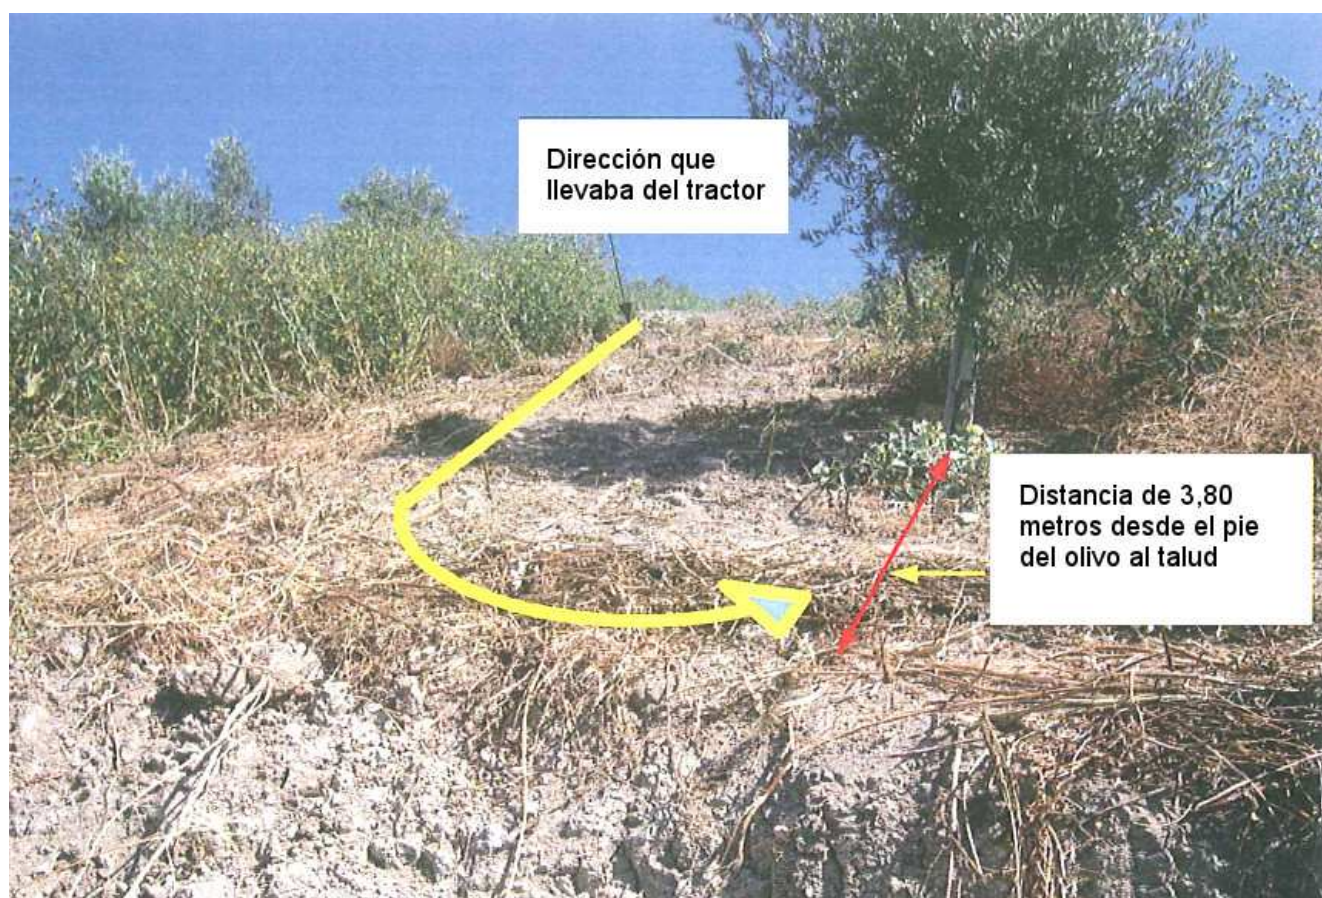
Imagen 1. El tractor bajó por la pendiente del terreno y giró hacia la izquierda para bordear un olivo.

El tractor transitaba en sentido descendente por la pendiente del terreno. Al girar bruscamente hacia la izquierda para bordear un olivo y posicionarse en sentido perpendicular, la parte delantera derecha del tractor, se aproximó tanto al borde de un talud de 1,20 m de altura, que se desmoronó por no tener la consistencia suficiente, provocando la inestabilidad y el vuelco lateral hasta caer por el desnivel.

La vegetación muy crecida del terreno, pudo hacer que el tractorista no apreciara a tiempo la inclinación del terreno. Al volcar y no estar desplegado el arco de seguridad, el tractor quedó con las cadenas hacia arriba y el trabajador atrapado debajo.

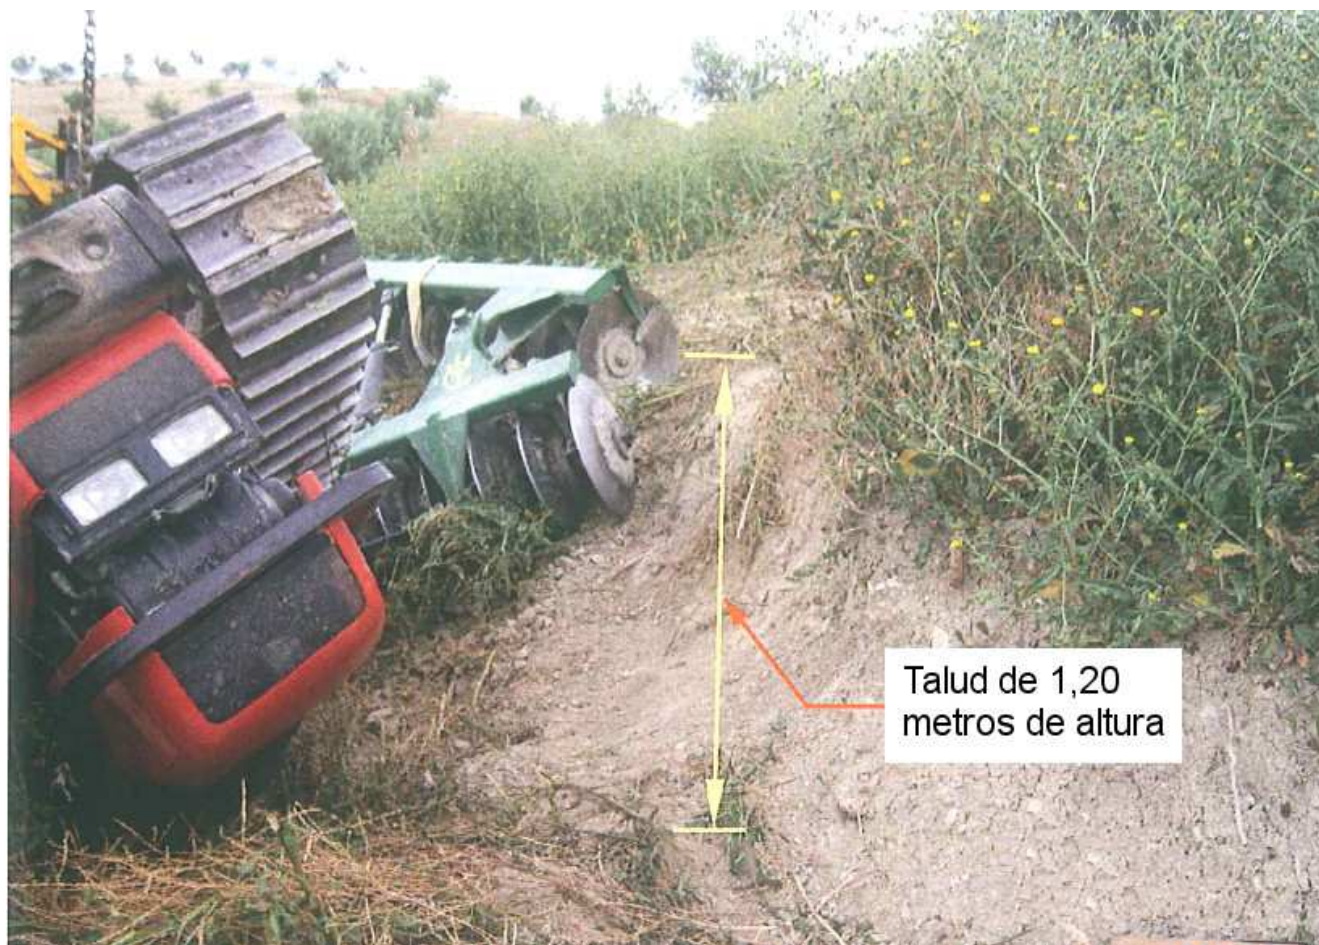
**Imagen 2.** Cuando el talud perdió su consistencia, se produjo el vuelco lateral del tractor hacia el desnivel. Al no estar desplegado el arco de seguridad, el trabajador quedó atrapado debajo.

Los sistemas de retención del conductor se consideran válidos, sólo si se combinan con dispositivos de protección en caso de vuelco. Para que el cinturón de seguridad proteja al trabajador, la estructura de seguridad debe estar instalada, de lo contrario las consecuencias para el trabajador en caso de vuelco se pueden ver agravadas.

Otra hipótesis sería que la muerte del accidentado no se debiera al atrapamiento entre el tractor y la superficie del suelo, si no a un golpe con cualquier elemento del tractor. Se pudo comprobar que el trabajador no había hecho uso del cinturón de seguridad que disponía el tractor, por lo que al volcar pudo ser desplazado del mismo

Este accidente podría haberse evitado si el tractor hubiera tenido el arco de protección en posición de seguridad y no abatido, y a su vez, el trabajador hubiera hecho uso del cinturón de seguridad para

Tampoco habría volcado el tractor si se hubieran seguido las normas de seguridad dispuestas en el manual de instrucciones, donde se establecía la obligatoriedad de mantener el tractor detrás de una línea de separación de seguridad de 2 metros al borde de un talud.

Con el tractor es necesario mantenerse alejado de las zanjas, taludes o barrancos, manteniendo una distancia de seguridad mínima, sobre todo cuando se tengan que realizar giros y más si el terreno está suelto, mojado o el borde quede oculto por la maleza,
