## PUDO HABERSE EVITADO (BASE DE ACCIDENTES DE TRABAJO INVESTIGADOS). ACCIDENTE MÚLTIPLE POR ASFIXIA EN ESPACIO CONFINADO

Accidente mortal y otros dos de menor gravedad producidos por atmósfera asfixiante en el interior de un depósito de aceite en una almazara.

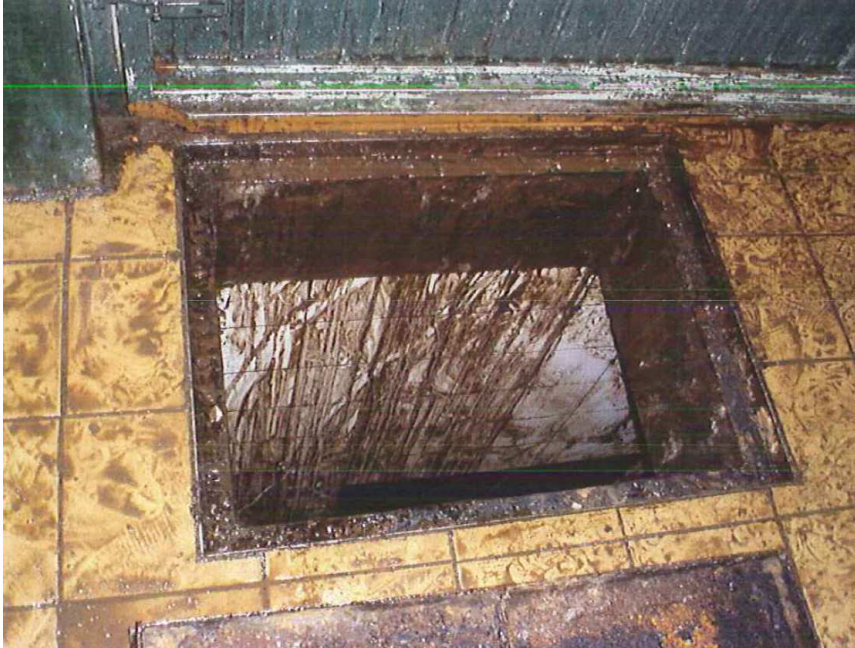
Llevaban dos días sacando turbios del interior del trujal. Por último, cuando quedaba solamente unos 15 cm en el fondo, el trabajador se introdujo por la arqueta metálica de 100 x 50 cm que estaba en el suelo y que era la única boca de entrada existente. Bajó al fondo del depósito con objeto de limpiar y

Imagen 1. Vista de la arqueta de entrada al trujal.

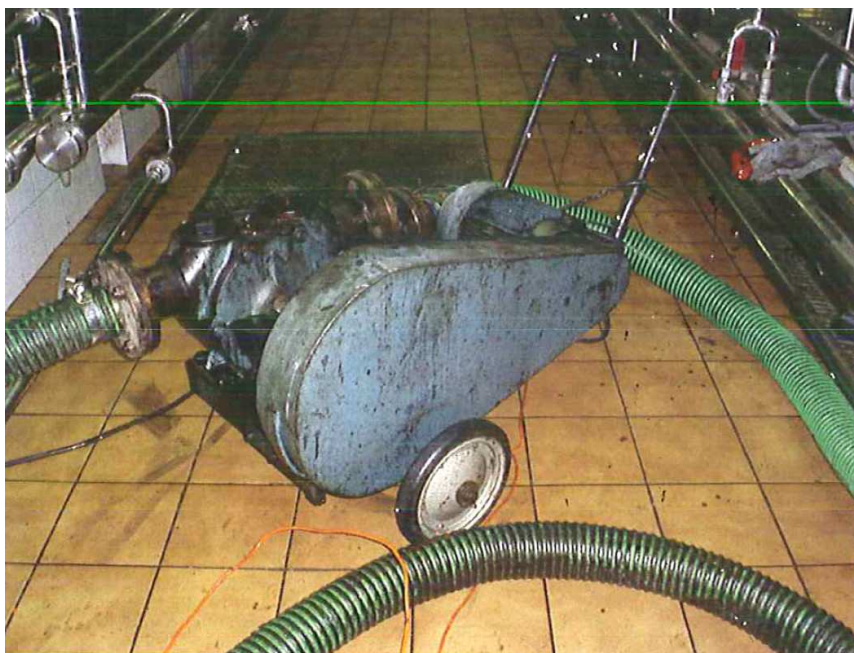
Ese año la campaña de aceite había sido muy corta. Por tanto el trujal no estuvo completamente lleno de turbios, dándose así la posibilidad de que hubiera espacio para otros gases. La fermentación y descomposición de la materia orgánica originó entre otras sustancias anhídrido carbónico y metano. Esto dio lugar al desplazamiento del oxígeno y por consiguiente a la existencia de una

atmósfera no respirable más pesada que el aire, que originó la pérdida de conocimiento al acceder al fondo del trujal, con el agravante de que uno de los accidentados cayera boca abajo y se ahogara.

Imagen 2. Bomba de vaciado de turbios del interior del depósito.

En este caso tendría que haber existido un procedimiento específico de trabajo supervisado y dirigido por una persona designada por la empresa como recurso preventivo, ya que se trataba de una actividad reglamentariamente considerada peligrosa por tratarse de trabajos en espacios confinados.

Existe numerosa documentación relativa a las medidas preventivas que deben adoptarse en este tipo de trabajos, como pueden ser la autorización de entrada en el recinto firmada por persona responsable, medición de oxígeno y evaluación de la atmósfera interior con el empleo de instrumental adecuado, ventilación y renovación continuada del ambiente interior, vigilancia externa continuada, o el equipamiento con cuerda de seguridad, arnés y medios de sujeción para facilitar un eventual rescate.
