PUDO HABERSE EVITADO (BASE DE ACCIDENTES DE TRABAJO INVESTIGADOS). VUELCO DE UNA GRÚA MÓVIL AUTOPROPULSADA.

RESUMEN

Dos trabajadores estaban alzados a ocho metros sobre un equipo de elevación de cargas. La máquina se desplomó contra el suelo. Un operario resultó herido grave y el otro falleció en el acto.

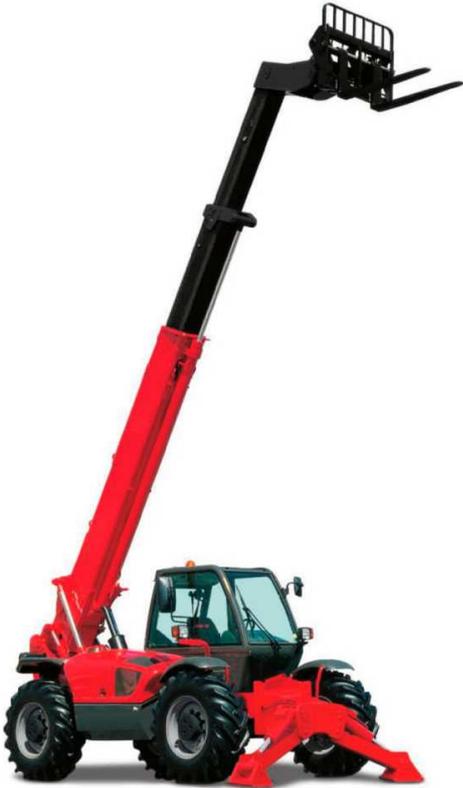
elevant a los trabajadores

Imagen 1. Cargadora telescópica similar a la utilizada para

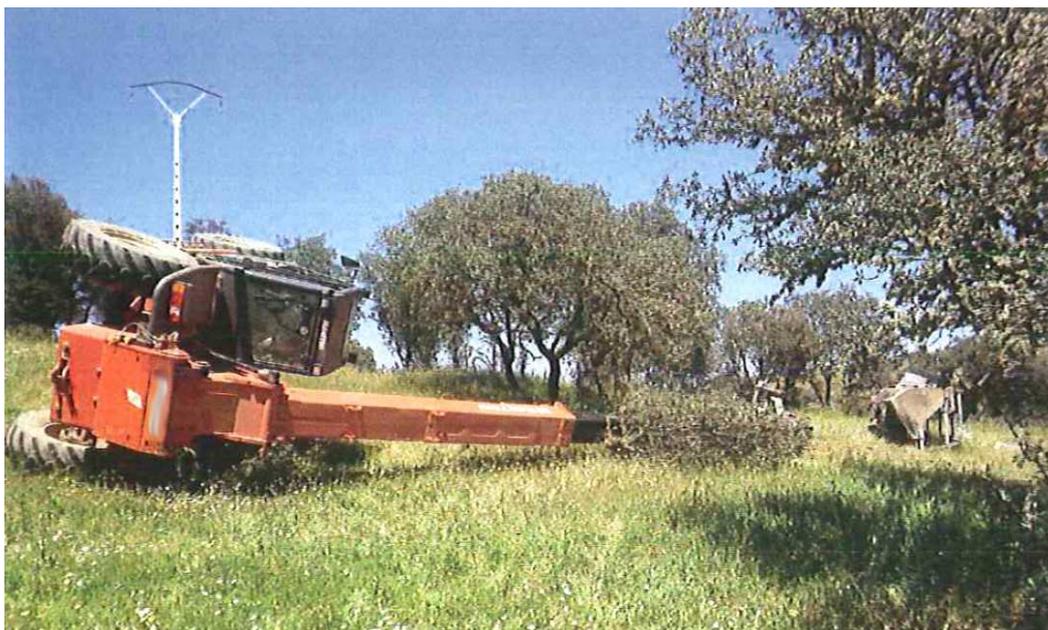
En ese momento la máquina estaba colocada en una ladera de forma paralela a los cables, en la posición más desfavorable ante un posible vuelco por la inclinación del terreno. En la subida, casi al final del recorrido, cuando los dos trabajadores se encontraban dentro de la cuchara a una altura de ocho metros, el gruista realizó un movimiento brusco, la máquina hizo un vaivén y acto seguido se desniveló y desplomó de costado contra el suelo.

La cuchara no estaba sujeta por el pasador de seguridad que al efecto dispone la máquina. Al rebotar se soltó del brazo telescópico, saliendo despedida unos dos metros del extremo al que estaba enganchada atrapando a uno de los operarios.

Imagen 2. Máquina elevadora desplomada tal como quedó tras el accidente. A la derecha se observa la cuchara con barandilla separada del brazo telescópico. Arriba, la línea de alta tensión.

Dicho esto, el vuelco de la máquina no se habría producido si hubiera estado bien nivelada. Se admite que una grúa de este tipo, no vuelca en tanto se cumplen las condiciones impuestas por su constructor.

La máquina tendría que haberse colocado evitando las irregularidades y haber verificado que quedaba perfectamente nivelada antes de iniciar los trabajos. Lo recomendable es que la grúa móvil trabaje siempre sobre estabilizadores. Pudo producirse el hundimiento de algún apoyo en el terreno donde estaba asentada. Debería haberse inspeccionado con detalle el terreno para asegurar que la resistencia del suelo era apropiada para aguantar la presión, añadiendo un calce si fuera necesario.

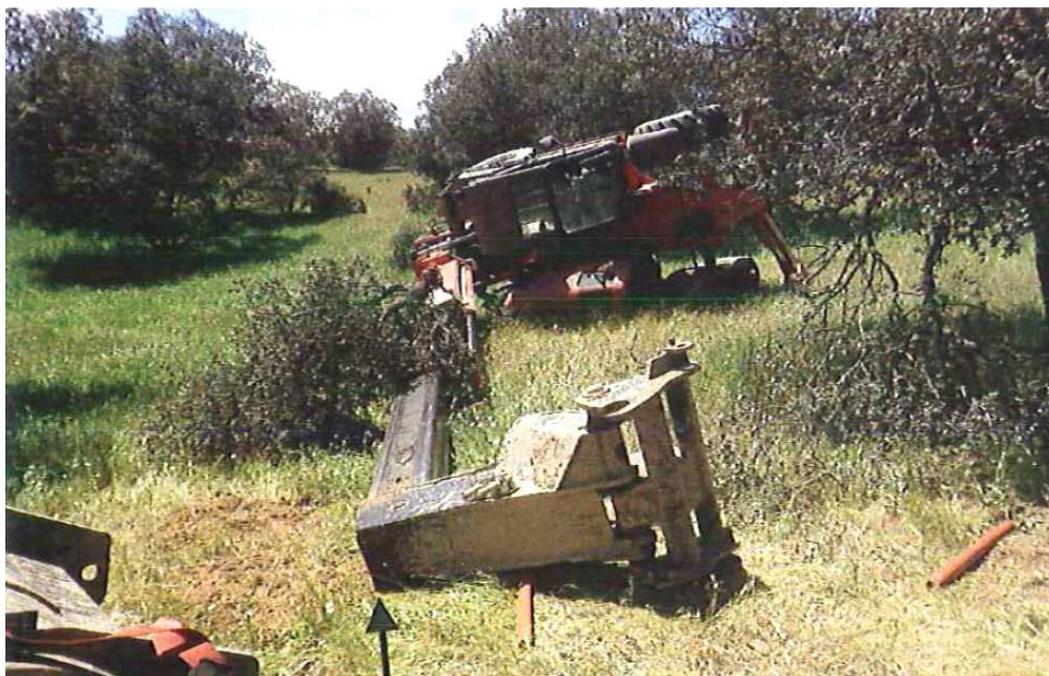
Uno de los trabajadores saltó de la cuchara, cayó al suelo y fue atrapado por la misma, sufriendo heridas graves. El fue despedido y atrapado por el extremo del brazo telescópico que le aplastó el cuerpo contra el suelo, falleciendo en el acto. El operario que guiaba la máquina desde la cabina también resultó herido y tras el golpe pudo salir por su propio pie.

Imagen 3. Otra vista de la máquina. Se señala el extremo del brazo telescópico que atrapó al trabajador fallecido

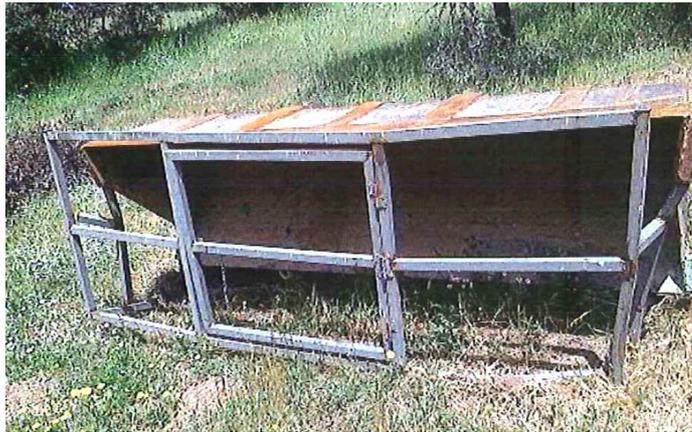
Tras descargar el material y asegurar la inexistencia de energía eléctrica, los dos trabajadores se situaron dentro de una cuchara, acoplada a la cargadora telescópica. Aunque no estaba diseñada para elevar personas, si no para el arranque y transporte de materiales disgregados, la cuchara disponía de una barandilla de protección instalada de modo artesanal y hacía la función de plataforma de trabajo con objeto de poder elevarlos a una altura suficiente desde donde poder colocar las espirales.

Imagen 4. Cuchara a la que se le había instalado una barandilla y que hacía de plataforma de trabajo. En la imagen se aprecia de forma invertida. Los trabajadores pisaban en el interior de la parte superior.

Este accidente podría haberse evitado si se hubiera utilizado un equipo de elevación de personas diseñado y fabricado para tal fin. En su lugar se utilizó una máquina para la manutención de cargas. La legislación distingue claramente entre los requisitos para máquinas elevadoras de cargas de los que se exigen a las máquinas para elevar o desplazar personas.

Para efectuar este trabajo en altura se utilizó un equipo inadecuado. Lo correcto hubiera sido utilizar una plataforma móvil elevadora de personas. No obstante el empresario que aportó la grúa tendría que haber garantizado que esta fuera manejada por una persona poseedora del carné de operador de grúa móvil autopropulsada. Para obtener este carné debe superarse una formación teórica y práctica, con contenidos relativos, entre otros, al centro de gravedad del equipo, momento de vuelco, emplazamiento y operación de la grúa en la zona de trabajo con peligros próximos como taludes y líneas eléctricas aéreas.
