PUDO HABERSE EVITADO (BASE DE ACCIDENTES DE TRABAJO INVESTIGADOS). APLASTAMIENTO BAJO UN CAMIÓN EN OBRA DE REPARACIÓN DE CARRETERA.

Accidente mortal por aplastamiento bajo la cabeza tractora de un camión, en una obra civil de emergencia.

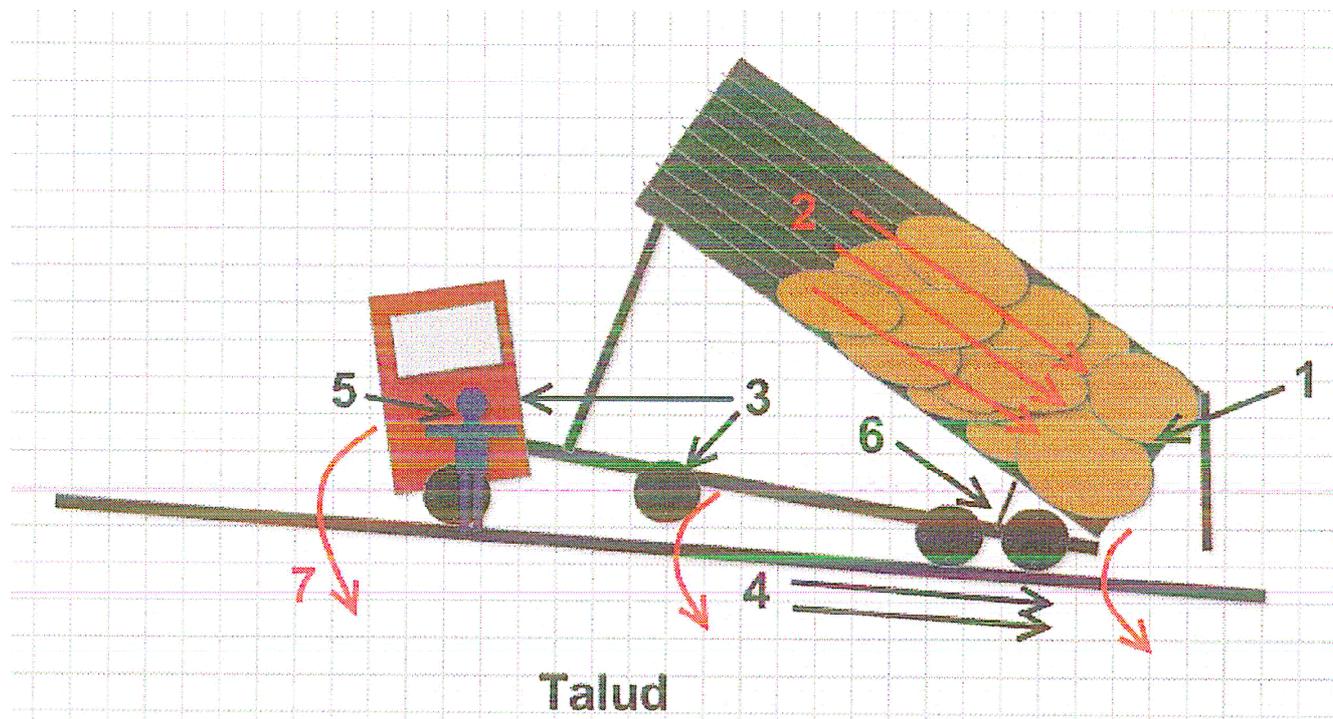
El trabajador, sentado en la cabina del camión, inmovilizó el vehículo e inició la elevación del basculante. Entonces dos grandes piedras taponaron el portalón trasero lo cual imposibilitaba la descarga. Conforme el basculante seguía elevándose, toda la carga se acumuló en el portalón. Cuando formaba un ángulo de unos 45°, con respecto al chasis, el peso de la carga provocó la elevación de las ruedas motrices. Al perder contacto con la calzada, el camión comenzó a desplazarse hacia atrás sin poder controlarlo.

Al percibir la situación de riesgo inminente, el camionero se bajó de la cabina y cerró la puerta. Cuando las ruedas traseras de la parte izquierda del camión superaron el borde del talud, se produjo el vuelco del vehículo hacia ese lado, atrapando al trabajador bajo la cabeza tractora.

Imagen 1. Secuencia de los hechos: 1º. Dos grandes piedras taponan el portalón trasero. 2º. A medida que se va elevando el basculante, el centro de gravedad se desplaza hacia ese punto. 3º. La parte trasera de la cabina y las ruedas motrices se elevan, perdiendo contacto con la calzada. 4º. El vehículo se va desplazando hacia atrás. 5º. Ante la imposibilidad de controlar el vehículo, el trabajador abandona la cabina. 6º. Las ruedas traseras izquierda superan el talud. 7º. El vehículo vuelca hacia la izquierda atrapando al trabajador bajo la cabina.

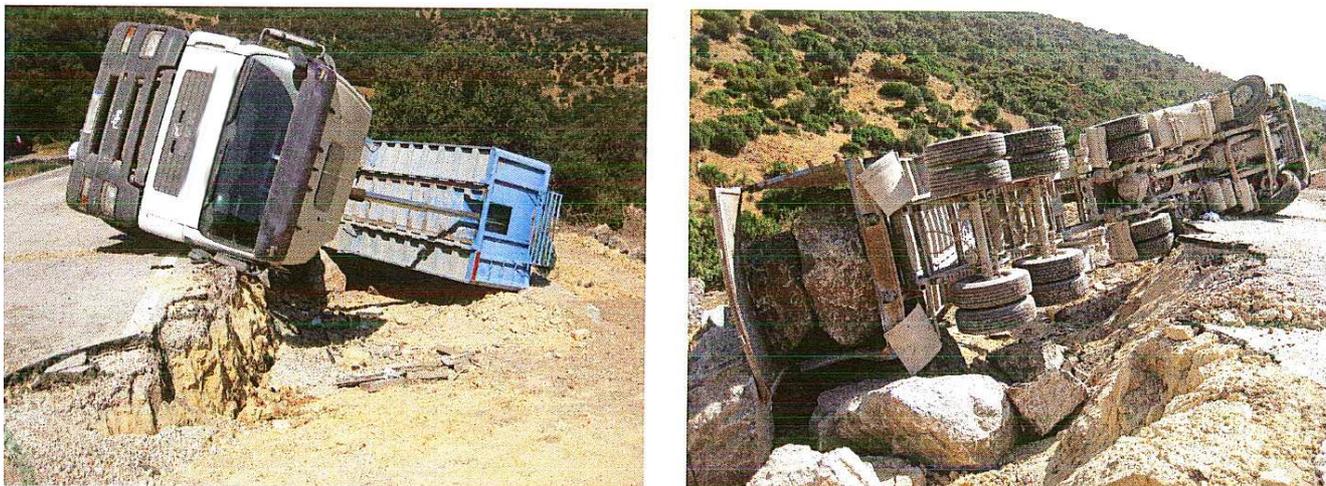
Imagen 2. El camión volcó al desplazarse hacia atrás sin control, cuando las ruedas traseras superaron el borde del talud. Se aprecian las dos grandes piedras que taponaron el portalón trasero y el desnivel producido por el deslizamiento de la carretera.

Hubiera sido necesario establecer una distancia de seguridad entre la coronación del corte del talud y el borde de la sollicitación vial para el paso de vehículos, tal como se recogía en el Plan de Prevención de Riesgos Laborales de la Obra. La descarga de las piedras debería haberse realizado en una zona de acopio más alejada, para luego ser distribuidas por medio de máquinas auxiliares.

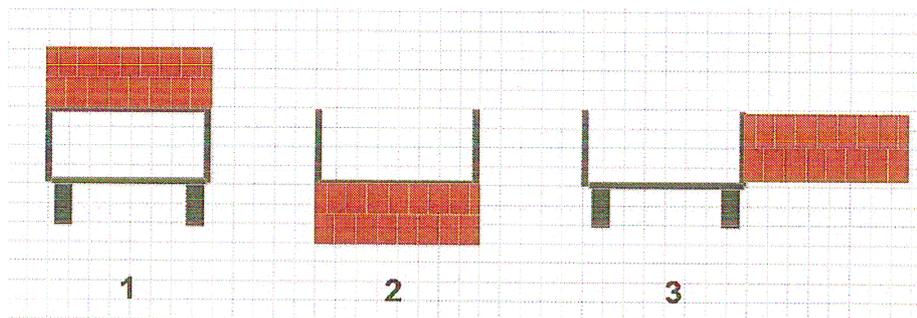
El basculante tenía unas dimensiones de 7,20 metros de largo y 2,50 de ancho. El portalón trasero abría hacia arriba. El hueco para desalojar la carga era de 2,5 por 1,5 m. aproximadamente.

Imagen 3. Número 1, modelo de portalón que disponía el vehículo accidentado y que ocasionó el atasco. Con los Números 2 y 3 modelos mas adecuados para la carga que se pretendía descargar.

La empresa de transporte y suministro de materias primas puso a disposición del trabajador un basculante cuyo portón trasero era una estructura fija y que abría hacia arriba. Este equipo era inadecuado para piedras de grandes dimensiones. Hubiera sido necesario uno totalmente abatible o de apertura lateral. Incluso en determinadas circunstancias puede ser recomendable el uso de maquinaria auxiliar, como una excavadora con cazo o con pinza, para descargar bloques de grandes dimensiones.

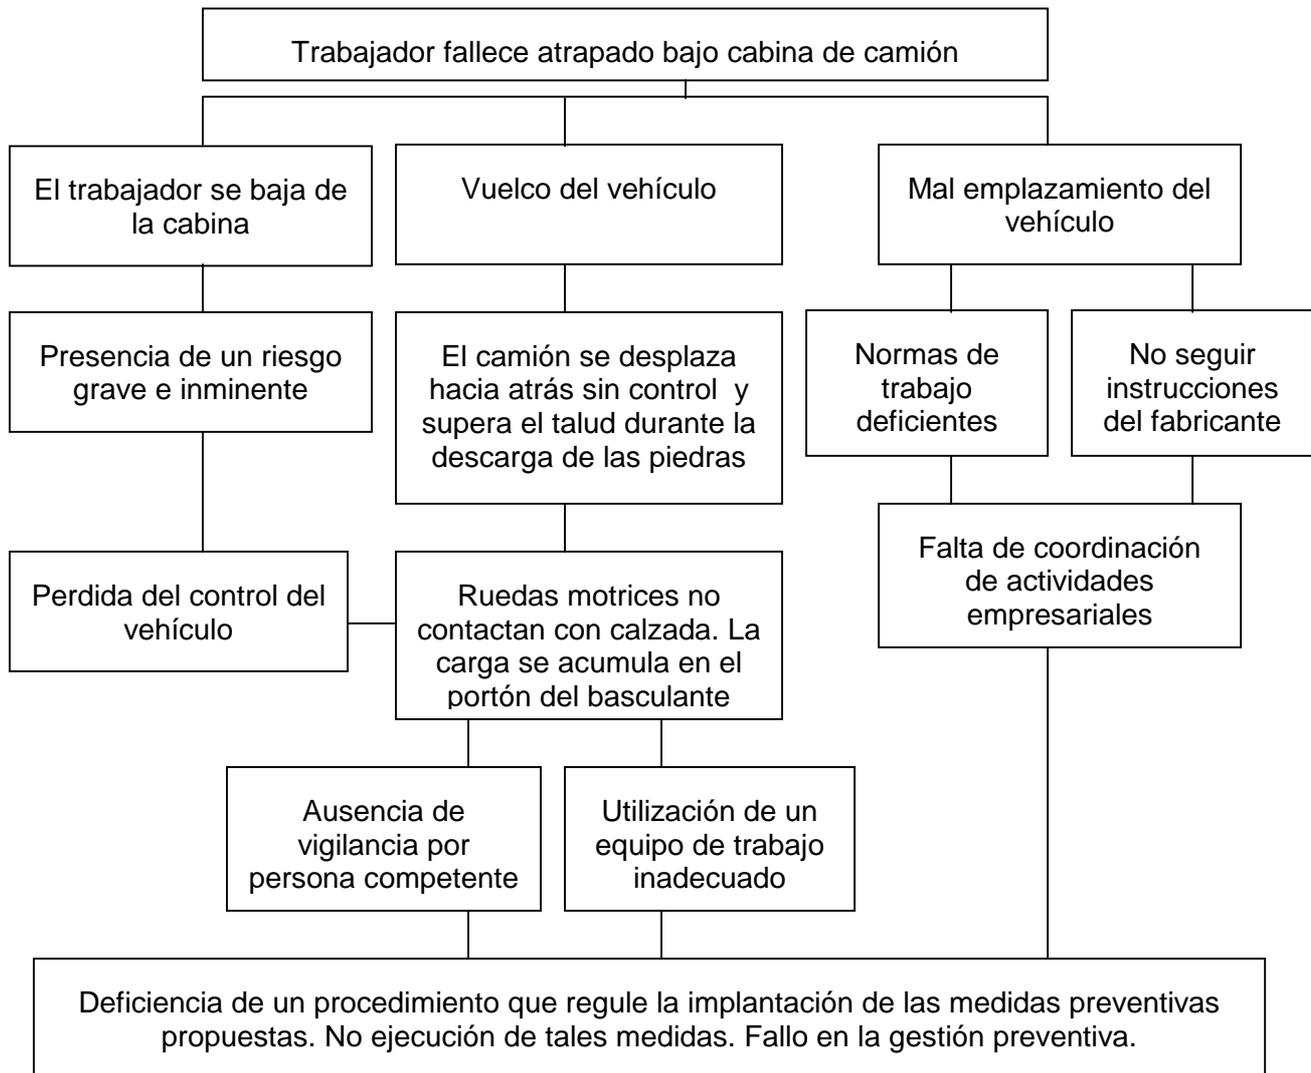
- Ausencia de señalización u otro tipo de elementos necesarios para la delimitación de la zona de trabajo. La descarga de piedras escolleras, muy pesadas y de grandes dimensiones, se realizaba en una pendiente deteriorada. No se señaló distancia de seguridad al borde del talud. (Código¹ 1115).

- Mal emplazamiento del vehículo. (Código 3103).
- No seguir las instrucciones del manual de instrucciones. En el momento que se produjo el accidente no se observaron determinadas advertencias de seguridad, establecidas por el fabricante de la caja basculante en su manual de instrucciones. (Código 3302).

- Método de trabajo inexistente. No existía un protocolo que determinara el procedimiento de trabajo a seguir en las operaciones de descarga de las piedras escolleras. (Código 6101).

- Ausencia de vigilancia, control y dirección de persona competente. Cuando comienza a elevarse el basculante no se detectó que la carga estaba obstruida. (Código 6110).

- No poner a disposición de los trabajadores las máquinas, equipos y medios auxiliares necesarios o adecuados. Se estaba utilizando una caja basculante con portalón trasero no adecuado para evacuar la carga que se intentaba descargar. (Código 6401).

- Inexistencia o deficiencia de un procedimiento que regule la planificación de la implantación de las medidas preventivas propuestas, incluidas las referidas a los planes de seguridad en las Obras de Construcción. No implantar las medidas preventivas previstas en el Plan de Prevención de Riesgos Laborales elaborado para esa Obra. (Código 7102).

- Procedimientos inexistentes para la coordinación de actividades realizadas por varias empresas. A la empresa a la que pertenecía el trabajador fallecido no se le había ni requerido ni facilitado por parte de la empresa principal, documentación alguna en materia de prevención de riesgos laborales. (Código 7105).

- No ejecución de medidas preventivas propuestas en la planificación derivada de la evaluación de riesgos. (Código 7203).
- Permanencia de algún trabajador dentro de una zona peligrosa o indebida. El trabajador ante la pérdida de control del vehículo y la presencia de un riesgo grave e inminente abandona la cabina. (Código 8108).

La relación entre ellas que se indica en este árbol de causas:
