## **PUDO HABERSE EVITADO (BASE DE ACCIDENTES DE TRABAJO INVESTIGADOS). ROTURA DE LOS SOPORTES DE UN DEPÓSITO**

### **RESUMEN**

Cuando la trabajadora colocaba productos alimentarios en cajas de cartón, una máquina aplicadora de adhesivo caliente se cayó desde un soporte en altura provocándole quemaduras graves en las extremidades superiores de su cuerpo

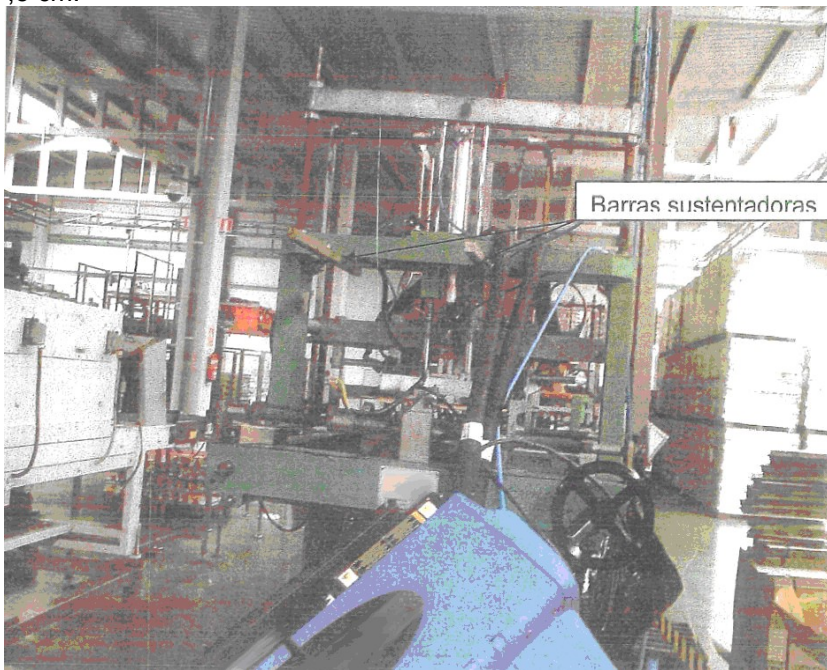
Mientras la trabajadora realizaba su tarea habitual de envasado, el calefactor de adhesivo se cayó desde su soporte en altura, en una zona próxima a la trabajadora, provocándole quemaduras graves principalmente en las extremidades superiores, al caerle en el cuerpo la cola líquida caliente. El equipo quedó tal como aparece en la Imagen 2.

Imagen 2. Equipo siniestrado. El aplicador de hot-melt, de color azul, se desprendió de las dos barras que lo sostenían al conjunto, quedando en esa posición.

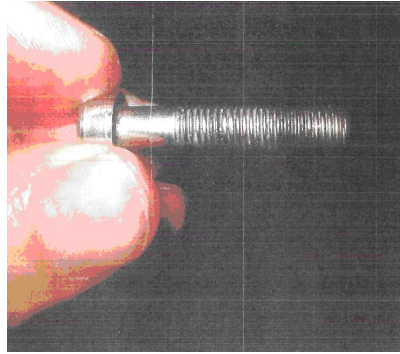
En la Imagen 3 se observa uno de los tornillos utilizados en las barras soporte. Se trata de tornillos con rosca métrica y un diámetro de 5 mm con cabeza cilíndrica de 10 mm de diámetro con una tuerca hexagonal de 10 mm. No se utilizó arandela ni contratuerca. Las barras sustentadoras tenían 2 orificios cada una y la distancia entre ellas era de 37,5 cm.

Imagen 3. Detalle de los tornillos de sujeción (no adecuados por su pequeño diámetro).

- No instalación de silentblocks. Las vibraciones del equipo no estaban amortiguadas.
- Tornillos de sujeción del calefactor no adecuados: Pequeño diámetro 5 mm y cabeza de 10 mm frente a 9 mm de diámetro del orificio de la maquina.
- No instalar arandela ni contratuerca.

Los instaladores deberían haber sido formados e informados adecuadamente sobre la tarea que desarrollaban. El accidente se podría haber evitado si hubieran recibido indicaciones precisas sobre los requerimientos mínimos de los elementos sustentadores.

Habría que haber tenido en cuenta los distintos aspectos para elegir un anclaje adecuado, como el material base, su resistencia, la carga y el tipo de instalación. El fabricante debería haber dado las recomendaciones oportunas para el anclaje de la máquina para una determinada configuración de carga. Los instaladores deberían haber considerado los datos técnicos del producto y seguir las recomendaciones del fabricante. La instalación de los anclajes debería ser supervisada por un profesional competente.
