PUDO HABERSE EVITADO (BASE DE ACCIDENTES DE TRABAJO INVESTIGADOS). TRABAJADOR FALLECE ATRAPADO POR EL DUMPER CON EL QUE TRABAJABA

RESUMEN

El trabajador intentó subirse a un dumper en movimiento, para detenerlo; pero al chocar contra un muro, fue atrapado a la altura del tórax, sufriendo graves daños y falleciendo posteriormente.

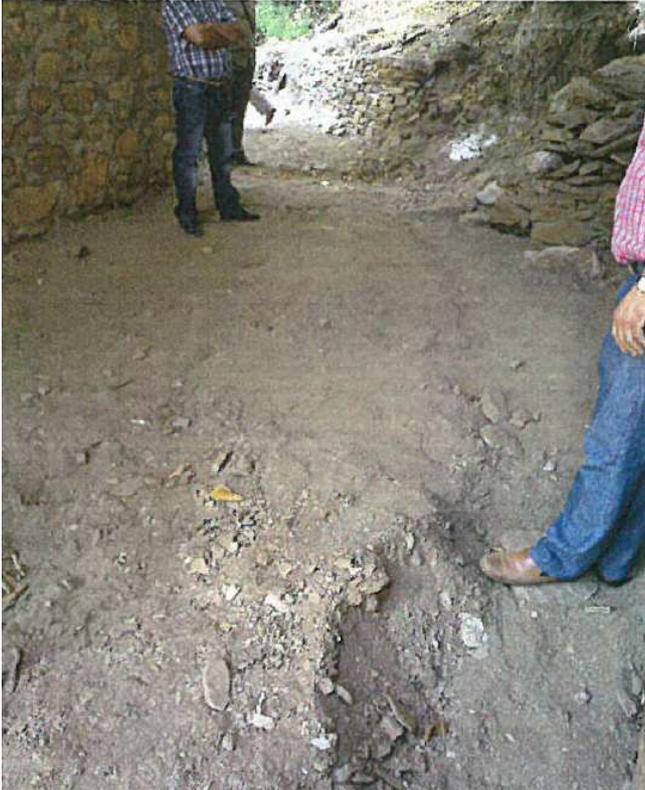
El terreno de superficie abrupta tenía una cierta pendiente. Al poco de bajarse, se percató que la máquina se iba hacia atrás en dirección a un muro, por lo que de inmediato intentó pararla subiéndose de un salto para detenerla y evitar el choque; pero no sólo no pudo pararla sino que se deslizó hacia el otro lado. Al chocar contra la pared de piedra el operario fue atrapado contra ella a la altura del tórax, sufriendo graves daños. El recorrido que hizo el vehículo fue de unos 4 metros.

Imagen 2. El terreno donde se estacionó tenía una ligera pendiente. El vehículo recorrió pocos metros hasta chocar contra el muro.

Al abandonar la cabina, el vehículo debe ser asegurado para impedir que pueda rodar involuntariamente o sea utilizado por personas no autorizadas. Al aparcar se deberá accionar el freno de mano. A ser posible, evite aparcar el dumper en zonas con pendiente. Si fuera inevitable, se deberá colocar una cuña o algo similar debajo de las ruedas.

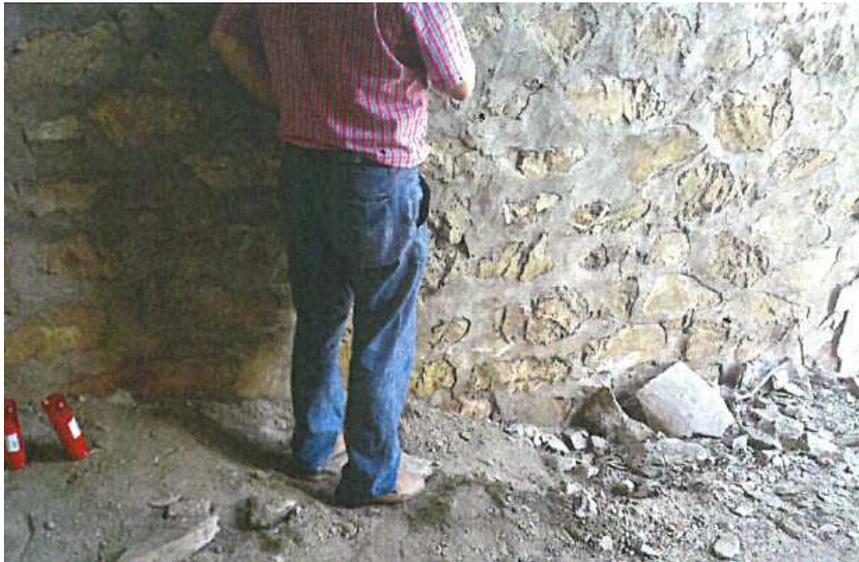
Imagen 3. El operario salió arrojado de la máquina, que chocar contra el muro de piedra le atrapó a la altura del tórax, sufriendo graves daños

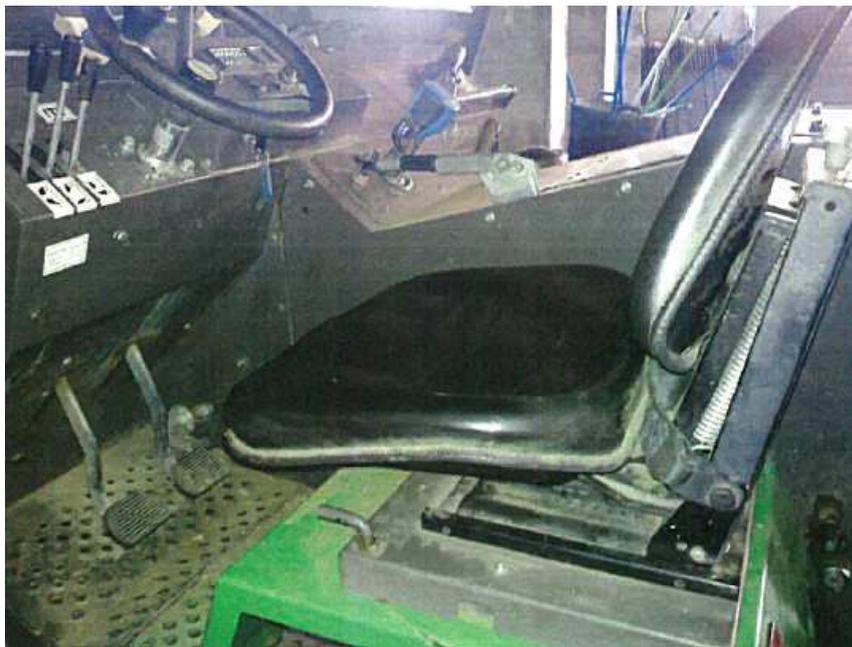
Para poder accionar los mandos de la retroexcavadora, el conductor debía girar el sillón, lo cual se lograba levantando el bulón con muelle, hasta llevarlo hasta su nueva posición, donde se encaja en un taladro al efecto. Tanto en la posición delantera como en la trasera, el sillón debería quedar fijo e inmovilizado. No obstante pudo observarse que el sillón del conductor tenía el bulón o trinquete de anclaje levantado y desplazado, de forma que el asiento podía rotar libremente. A su vez, la palanca del freno de estacionamiento estaba suelta, sin agarre y prácticamente ni tensaba ni frenaba la máquina.

Imagen 4. La palanca del freno de mano no frenaba la máquina correctamente. Se observa también el trinquete de anclaje del sillón que tampoco funcionaba por lo que este podía girar libremente.

- Defectos en el sistema de frenos. El freno de estacionamiento no funciona. (Código 3115)
- Mantenimiento preventivo de la maquina inadecuado. (Código 7205)
- No seguir las instrucciones de seguridad del fabricante. Formación inadecuada sobre riesgos o medidas preventivas. (Código 7206)
- El dumper es dejado en marcha sin conductor. El sillón no tenía el bulón posicionado, lo que permite que el sillón gire suelto. Uso indebido de materiales, herramientas o útiles de trabajo, puestos a disposición por la empresa. (Código 8104)

Tras el accidente fue reparado el freno de mano y cambiadas algunas piezas defectuosas como el bulón de seguridad de giro del asiento, que permitía operar con la retroexcavadora.

Este accidente podría haberse evitado si ese Órgano Administrativo hubiera adoptado las medidas necesarias para que, mediante un mantenimiento adecuado, el equipos de trabajo se conservara en condiciones óptimas, tal como se especifica en el RD 1215/1997 de seguridad y salud para la utilización de equipos de trabajo. Todo ello teniendo en cuenta las instrucciones del fabricante y cualquier otra circunstancia excepcional que pudiera influir en su deterioro o desajuste. Este mantenimiento debería documentarse en un diario de mantenimiento.
