BASE DE ACCIDENTES DE TRABAJO INVESTIGADOS

FALLECIMIENTO POR CAÍDA DESDE LA CUBIERTA DE UNA NAVE

JUNTA DE ANDALUCÍA
CONSEJERÍA DE EMPLEO, EMPRESA Y COMERCIO

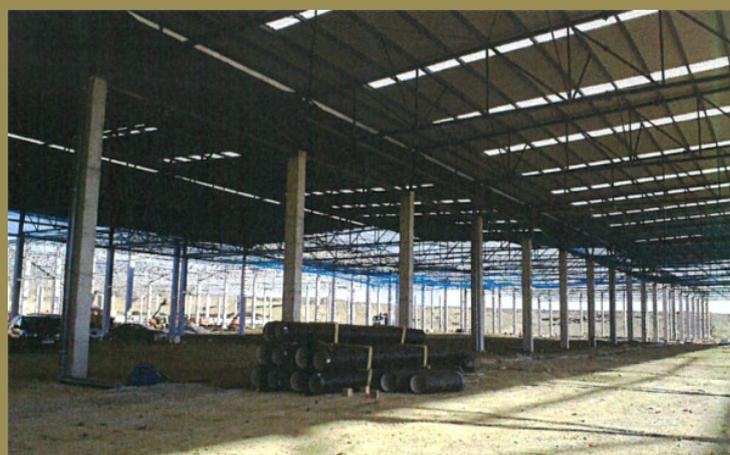
Vista general de la nave en construcción donde ocurrió el accidente.

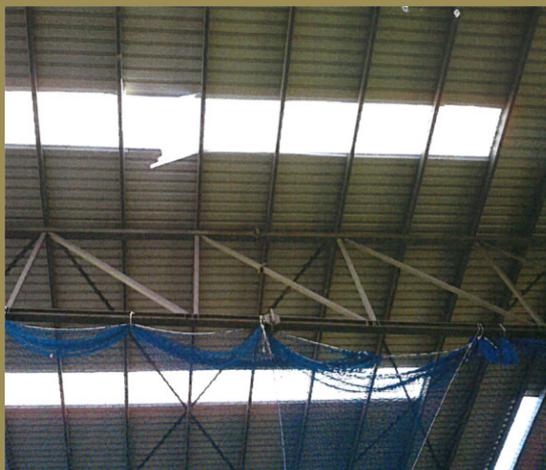
Lugar de la cubierta donde se abrió el hueco y se produjo la caída. Se observa que las redes horizontales ya no estaban colocadas bajo esta zona.

El accidentado se fue a la zona donde estaban almacenadas las chapas sin darse cuenta que en esa zona no había red por debajo. Los trabajadores tampoco llevaban arnés, ni existía ninguna línea de vida donde conectarse. En ese momento, pisó sobre una de las chapas traslúcidas que no estaba totalmente montada. Estaba solo encajada en el ondulado y clavada a los perfiles metálicos por un tornillo. La chapa se desprendió abriéndose un hueco. La caída hasta el suelo desde unos 12 metros de altura produjo la muerte del empleado.

No existía conos, cintas de balizamientos u otra señalización que indicara las chapas que no se podían pisar por no estar montadas. Además las redes anticaídas por debajo de la cubierta ya las habían quitado y trasladado a una zona más avanzada.

■ La red de protección bajo las placas de la cubierta no estaba instalada en la zona donde pisaba el trabajador. Ausencia/deficiencia de protecciones colectivas frente a caídas de personas. (Código 1104).

Las redes de protección por debajo de la cubierta debieron usarse de forma coordinada con el avance de los trabajos en la cubierta, prohibiendo el acceso a zonas no protegidas y previendo el uso de líneas de vida.

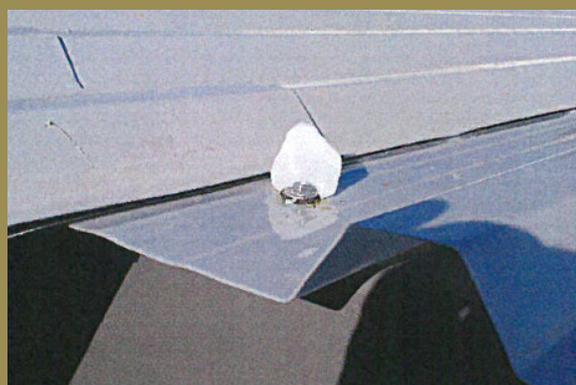
■ Los lucernarios que no estaban totalmente instalados no estaban cubiertos por las chapas de protección. Superficies de trabajo inestables. (Código* 1102).

Detalle del único tornillo rosca chapa con la que estaba clavada la chapa del accidente a la correa. Se observa un trozo de chapa debido al desgarro por el peso del trabajador.
