# PUDO HABERSE EVITADO

BASE DE ACCIDENTES DE TRABAJO INVESTIGADOS

## ACCIDENTE MUY GRAVE AL CAER DE UN CAMIÓN DE BASURA

JUNTA DE ANDALUCÍA  
CONSEJERÍA DE EMPLEO, EMPRESA Y COMERCIO

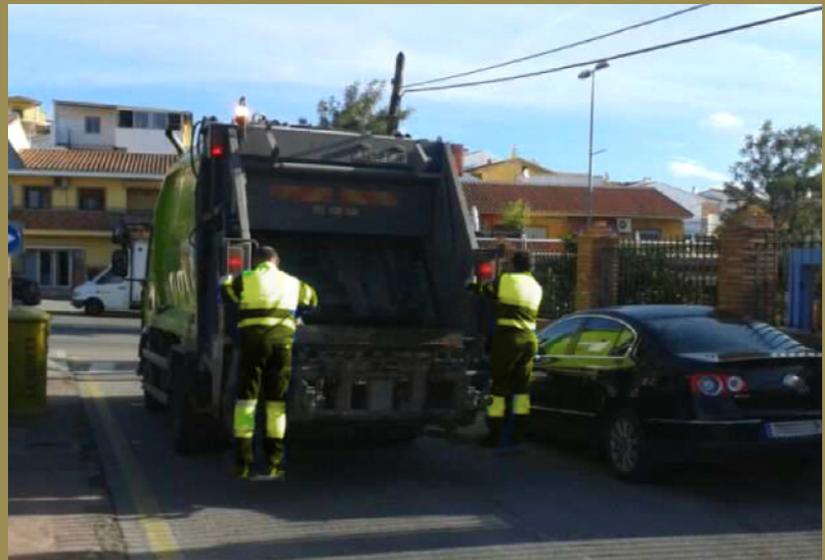
Operativa habitual de trabajadores situados en los estribos.

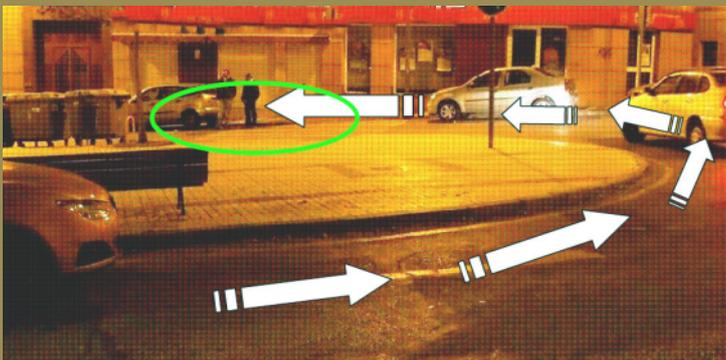
Al realizar un giro muy cerrado para recoger unos contenedores el operario cayó de la estribera al suelo, sufriendo un fuerte golpe en la cabeza. La conmoción y las lesiones intracraneales tuvieron como resultado la posterior incapacidad laboral del trabajador.

Recorrido del camión. En color verde se señala el lugar del accidente.
