BASE DE ACCIDENTES DE TRABAJO INVESTIGADOS

CONTACTO CON LÍNEA ELÉCTRICA DE ALTA TENSIÓN

RESUMEN

Cuando estaba sobre una cubierta, el trabajador hizo contacto directo con unas líneas eléctricas de alta tensión, falleciendo en el acto por electrocución.

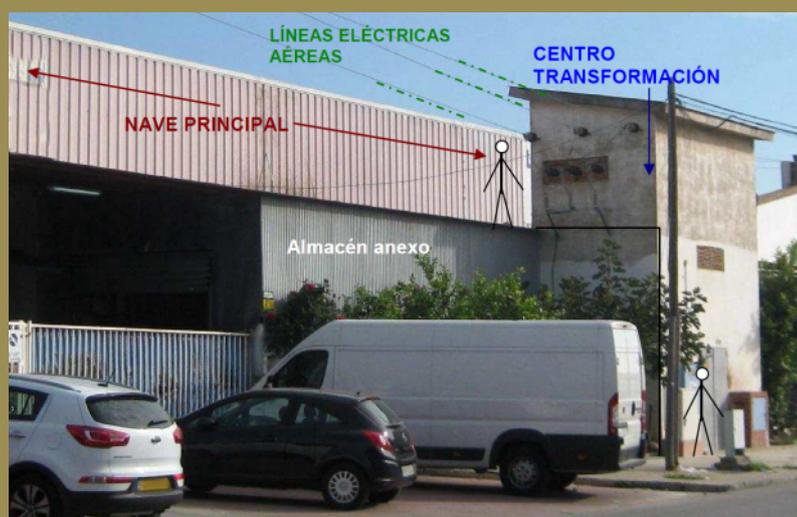
Lugar del accidente. Se han insertado dos esquemas de figura humana. Una como referencia a nivel de calle, y otra en el lugar en el que se encontraba el trabajador antes de sufrir el accidente.

La cubierta de un almacén anexo a la nave principal, presentaba goteras y además había acumulado suciedad debido a las lluvias de los días anteriores. Al trabajador se le había mandado limpiarla y repararla. Se trataba de una ampliación de chapas galvanizadas atornilladas a una estructura metálica, que quedaba muy próxima a una línea de alta tensión de 20 kV y a un centro transformación en edificio.

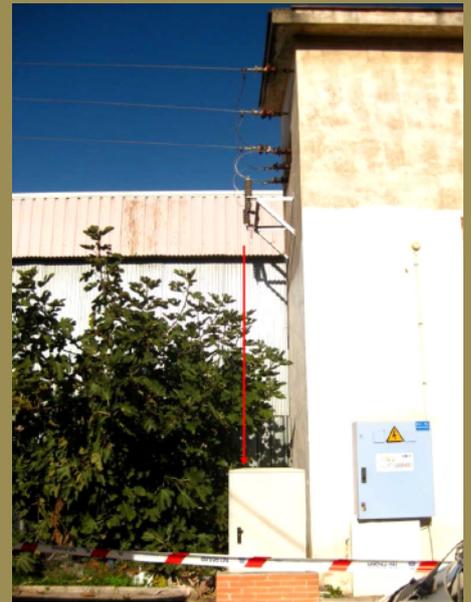
Cuando estaba sobre esa techumbre, por alguna circunstancia el trabajador se aproximó a la línea de alta tensión y estableció contacto directo. Falleció por electrocución debido al paso de una corriente eléctrica de gran intensidad por su cuerpo desde las manos hasta los miembros inferiores. El trabajador cayó a la calle, desde una altura aproximada de 4,5 m.

La flecha señala el lugar en el que cayó el trabajador tras la electrocución.

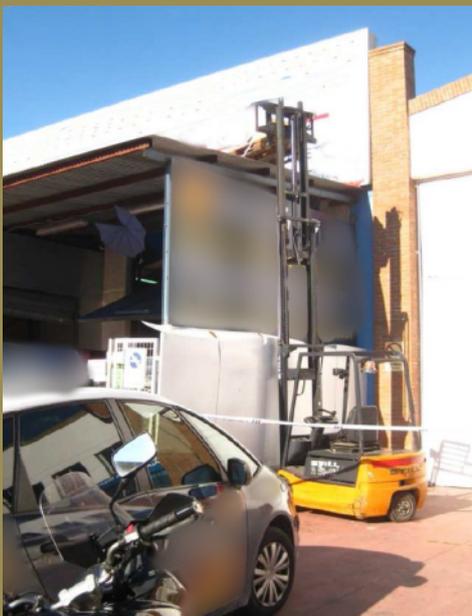
Para acceder a la cubierta, fue elevado utilizando una carretilla elevadora, lo cual ya implicaba un riesgo adicional.

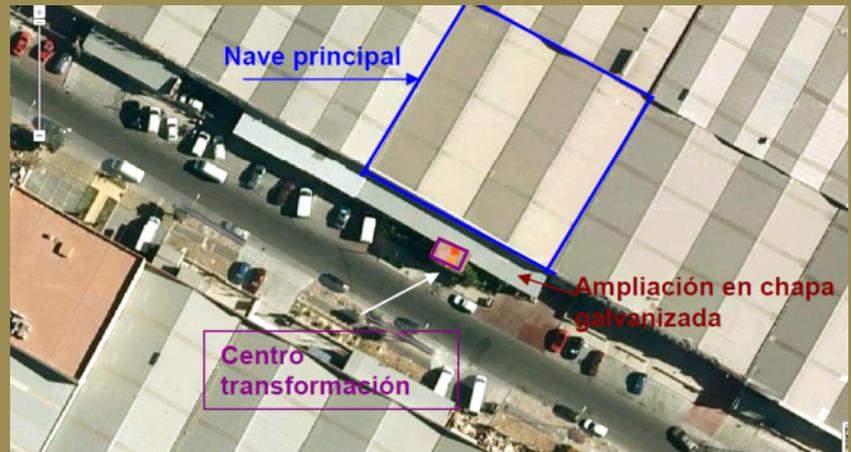
■ La ampliación en chapa galvanizada se había realizado varios años antes, quedando el centro de transformación y las líneas eléctricas muy próximas al almacén. De hecho su pared posterior estaba compartida con la estructura.

Vista aérea de la nave, anexo y centro de transformación. Imagen de Google Maps.

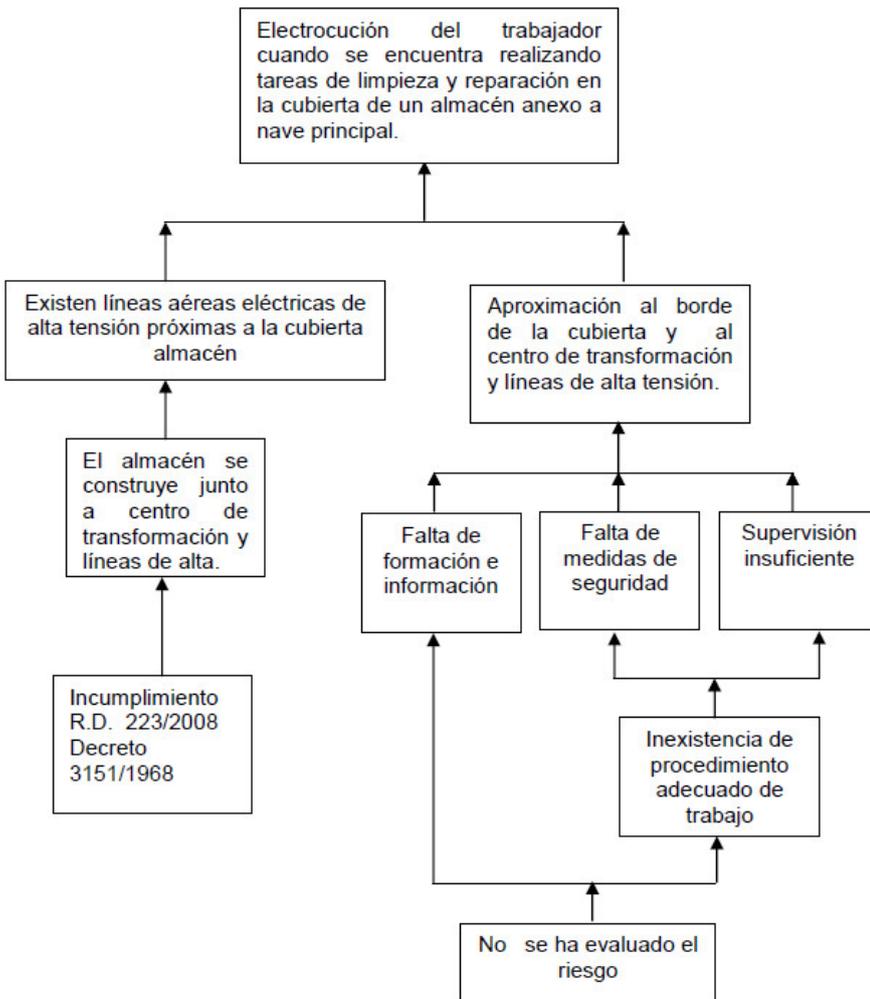
El origen del accidente se indica en este árbol de causas:

- Ausencia/deficiencia de medios para evitar los contactos eléctricos directos, incumplimiento en cuanto a las distancias que conforman el volumen de accesibilidad. Con la construcción del almacén se incumplen medidas de seguridad relacionadas principalmente con la reducción de las distancias de seguridad entre edificios y líneas de alta tensión / centros de transformación. (Código 2201).

- Es evidente que no se habían adoptado medidas preventivas ante los riesgos que comportaba la actividad, tanto por la proximidad de la línea aérea como por tratarse de un trabajo en altura. Método de trabajo inexistente. (Código 6101).

- Trabajos solitarios sin las medidas de prevención adecuadas. El trabajador se aproxima al borde de la cubierta y a las líneas aéreas de alta tensión. (Código 6106).

- Ausencia de vigilancia, control y dirección de persona competente. (Código 6110).

- Formación/información inexistente sobre la tarea. (Código 6304).

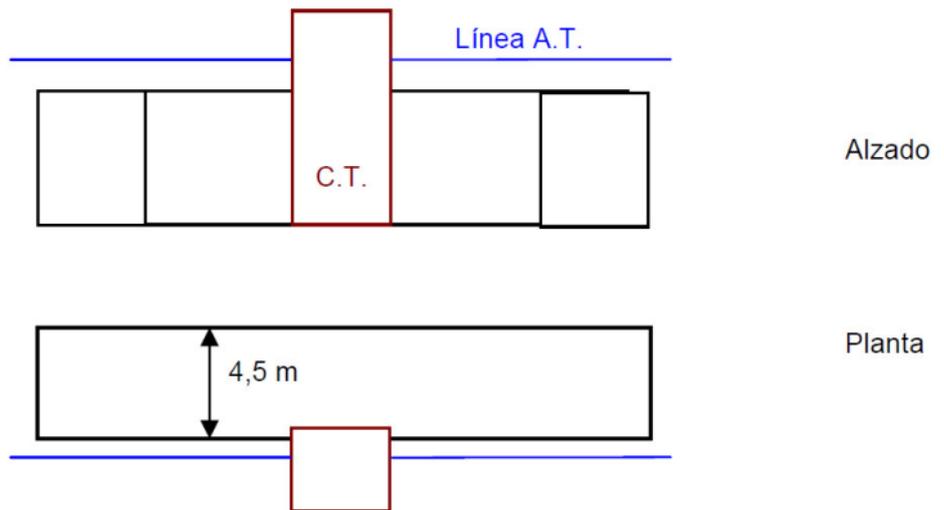
Se incumplían las medidas de seguridad establecidas en el Decreto 3151/68 de 28 de noviembre, por el que se aprueba el Reglamento Técnico de Líneas Eléctricas Aéreas de Alta Tensión. Se puede considerar que cualquier punto de la cubierta se encontraba a una distancia inferior a las distancias mínimas de seguridad establecidas con las líneas aérea.

Croquis de situación Centro Transformación y líneas aéreas A.T. respecto anexo a nave principal.

De haberse evaluado el riesgo se habría tomado la decisión de dismantelar esa construcción ya que se incumplían las medidas de seguridad relacionadas con las distancias de seguridad entre edificios y líneas de alta tensión / centros de transformación.
