BASE DE ACCIDENTES DE TRABAJO INVESTIGADOS

ACCIDENTE MORTAL AL CAER EN UNA TOLVA DE RECEPCIÓN DE ACEITUNAS

JUNTA DE ANDALUCÍA
CONSEJERÍA DE EMPLEO, EMPRESA Y COMERCIO

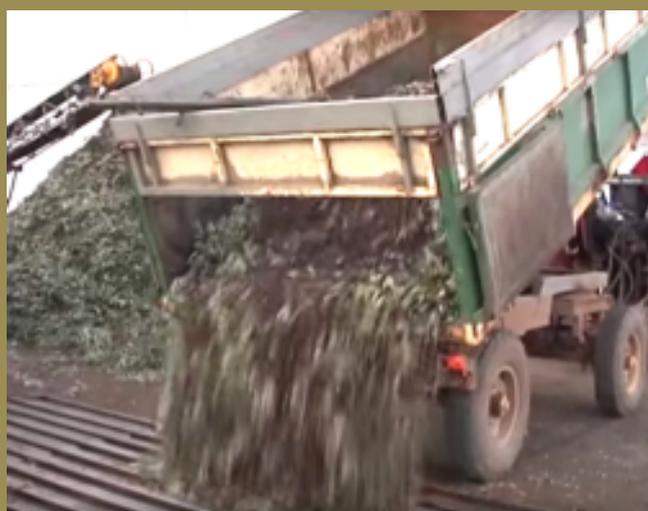
Volcado de las aceitunas sobre un enrejado horizontal a ras de suelo.

A última hora de la tarde, cuando llegó un camión de aceituna con 10.000 Kg de carga, este embocó la caja metálica basculante hacia la tolva de descarga de aceituna ubicada a ras del suelo. Contaba con un enrejado parcial horizontal que cubría sólo la mitad de la boca de descarga de la tolva y dejaba una parte sin proteger.

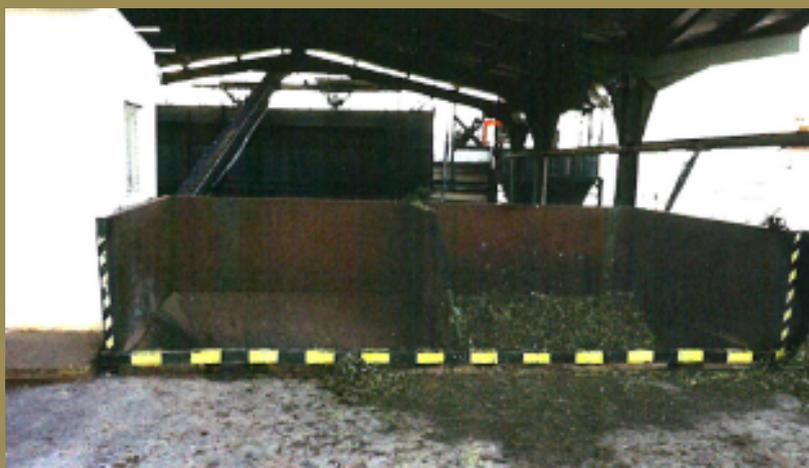
Cuando removía la aceituna hacia el fondo de la tolva, perdió el equilibrio al pisar los angulares que servían de rejilla. Empujado por el propio fruto cayó al fondo de la tolva a unos 3 m. Seguidamente fueron volcados encima de él unos 1.000 kg de aceitunas. Las paredes de la tolva son metálicas, están lisas y no hay donde sujetarse.

Vista de las dos bocas de carga de la aceituna. En una de ellas se cayó el accidentado.

Este accidente podría haberse evitado si la boca de descarga de la tolva hubiera estado correctamente protegida con un enrejado metálico que cubriera completamente la entrada de la tolva, o con una barandilla que cubriera el frente de la tolva donde terminaba el enrejado, o colocando unas barras que impidieran la caída al interior de la tolva como se hizo días después del accidente.

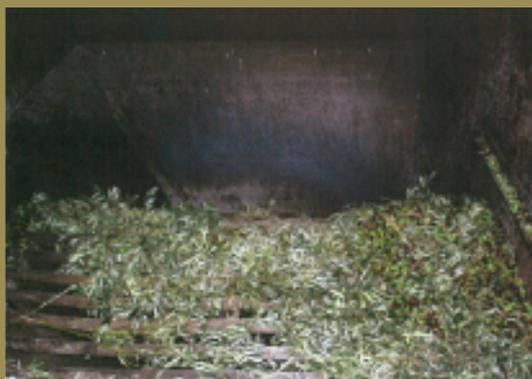
Mientras se producía la descarga el trabajador estaba situado tras el camión sobre el enrejado. La aceituna venía muy sucia, con restos de ramas y no pasaba bien. Con ayuda de un rastrillo o bieldo empujaba la aceituna para que no se acumulase, y llegara hasta abajo, a la boca de salida de la tolva donde una cinta transportadora llevaba la aceituna a la línea de limpieza.

Vistas desde arriba del hueco de la tolva, con los restos y ramas sobre el enrejado.

Estar sobre una rejilla tampoco es lo más adecuado. Se entiende que el suelo donde se trabaja debe ser fijo, estable, no resbaladizo y sin irregularidades. Los lugares de trabajo deben cumplir las disposiciones mínimas establecidas en el Real Decreto 486/1997 de seguridad y salud en los lugares de trabajo.
