# PUDO HABERSE EVITADO

BASE DE ACCIDENTES DE TRABAJO INVESTIGADOS

## CAÍDA DE PERFILES METÁLICOS POR ROTURA DE ESLINGA

JUNTA DE ANDALUCÍA  
CONSEJERÍA DE EMPLEO, EMPRESA Y COMERCIO

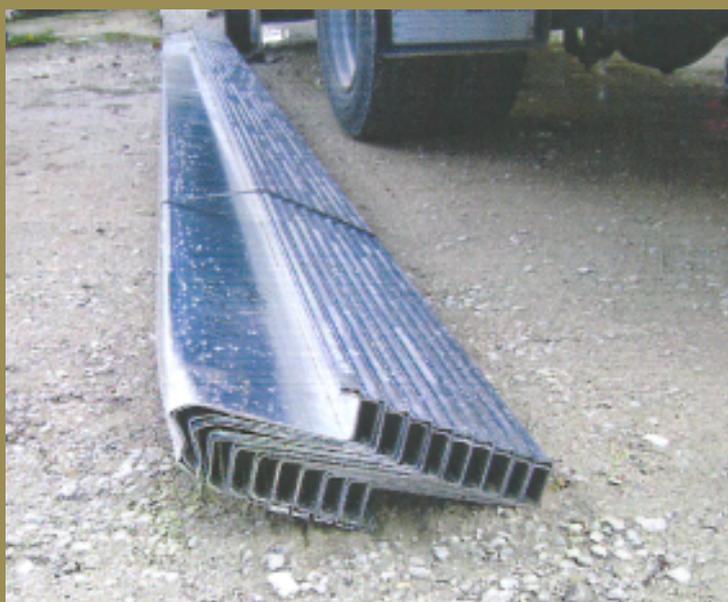
Al llegar se dispuso a descargar un paquete flejado de 20 perfiles y 524 Kg de peso con la grúa incorporada en el camión. Utilizaba una única eslinga blanca que sujetaba la carga en forma de lazada, por estrangulamiento de la carga, pasando la eslinga por dentro de si misma. El otro extremo era sostenido por el gancho de elevación.

Perfiles metálicos en forma de Z con 2 mm de espesor, sujetos con dos flejes plásticos de color negro.

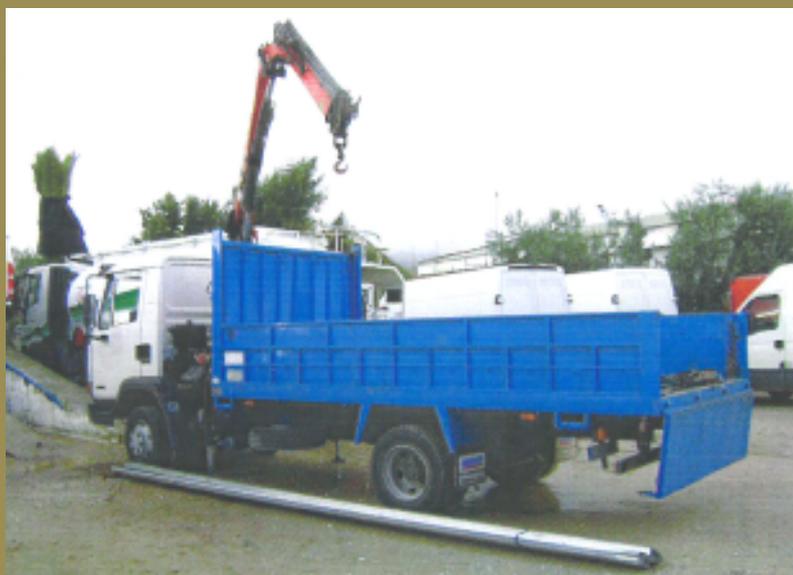
Grúa hidráulica articulada sobre camión que se utilizaba para la descarga. Sobre el suelo los perfiles metálicos de 6 m.

El operario se colocó en el lado izquierdo del camión. Utilizando la botonera fija izó la carga y la desplazó al lado derecho. Una vez situada la carga fuera de la caja, se cambió de lado para verla mejor, manejándola ahora desde la botonera fija del lado derecho. En ese momento, cuando estaba colocado bajo la carga, la eslinga que la sujetaba al gancho de la pluma se rompió y el paquete cayó desde una altura aproximada de 2,5 m golpeándole la cabeza y provocando su fallecimiento. En el momento del accidente no llevaba casco.

- Revisar el estado correcto de la grúa, eslinga y carga (peso, cdg, etc).
- Estabilizar el camión en un lugar adecuado de la obra.
- Delimitar la zona de acción con un perímetro de 5m.
- Programar la acción antes de realizarla, viendo por donde pasará la carga.
- Utilizar los EPI necesarios para este trabajo (casco, guantes,...).

- A ser posible utilizar mandos de la grúa a distancia por radio o si se usan los fijos se situará en el lado opuesto de la carga.

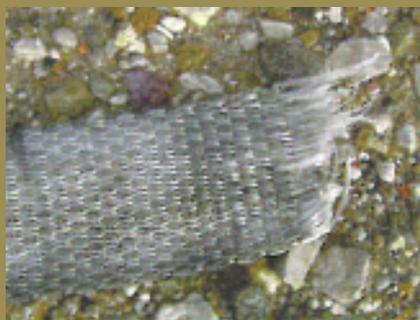
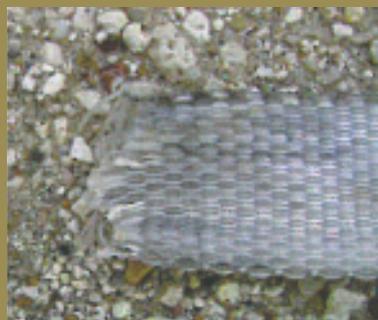
Detalle de la rotura por corte de la eslinga causado por bordes agudos. Las fibras no están alargadas por sobrepeso.

- Materiales muy pesados, voluminosos, con aristas/perfiles cortantes, en relación con los medios utilizados en su manejo. (Código 5102).
- Método de trabajo inexistente. (Código 6101). ■ Instrucciones inexistentes. (Código 6302).

- No poner a disposición de los trabajadores los equipos y medios auxiliares necesarios. Para evitar el contacto de las eslingas con aristas vivas era necesaria la utilización de cantoneras. (Código 6401).

Ya que la carga tenía aristas cortantes debió utilizarse una protección anticorte para la eslinga (cantoneras o salvacables) para evitar que el movimiento de la carga cortara la eslinga. Otra opción hubiera sido usar eslingas de cable o de cadena.

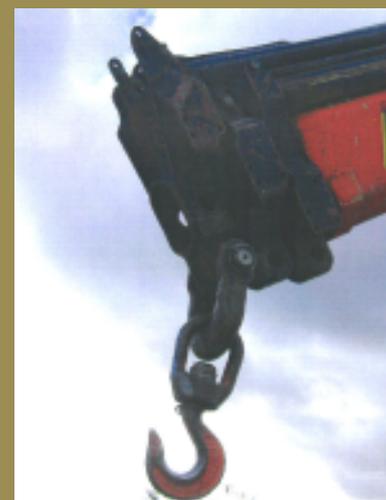
■ El servicio de prevención ajeno sí había indicado en la planificación anual de las medidas preventivas que el gancho de la pluma no disponía del pestillo de seguridad que traía de fábrica. No se especificaba fecha exacta de implantación, coste económico, ni persona responsable de la acción.

Gancho de elevación sin pestillo de seguridad.

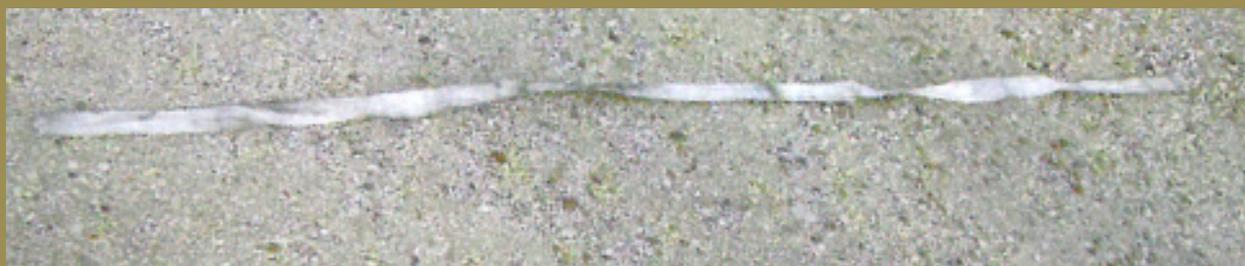
Esa eslinga textil era plana de 2,20 m de longitud, 5 cm de ancho de color blanco y sin ninguna etiqueta de características ni marcado CE. No estaba fabricada cumpliendo las normas UNE españolas o de la Unión Europea. Podría ser de un tercer país o artesanal y comercializada ilegalmente en España. Por tanto no pudo de-

terminarse de que tipo de material textil se trababa, ni tampoco la Carga Máxima de Utilización (C.M.U.).

- Resistencia mecánica insuficiente del equipo de trabajo. (Código<sup>1</sup> 4103).
- Falta de señalización e información acerca de la carga máxima en eslingas y otros accesorios de elevación. (Código 4302).

Eslinga de color blanco sin etiqueta y en mal estado de conservación.

Los accesorios de elevación tenían que haber estado marcados de tal forma que se pudiera identificar las características esenciales para un uso seguro.

Las operaciones de carga y descarga debieron ser realizadas con eslingas de material adecuado reutilizables o no reutilizables pero con C.M.U. superior al de la carga, con etiqueta con marcado CE (según RD 1644/2008 y RD 1215/97) y en buen estado de conservación. Al parecer la carga cuando fue adquirida por la empresa ya venía con esa eslinga blanca que se suponía que solo era para elevarla lo justo para poder colocar dos eslingas adecuadas al peso y certificadas en ambos extremos de la carga.
