BASE DE ACCIDENTES DE TRABAJO INVESTIGADOS

ATRAPAMIENTO MORTAL EN UNA BARREDORA DE ACEITUNA

JUNTA DE ANDALUCÍA
CONSEJERÍA DE EMPLEO, EMPRESA Y COMERCIO

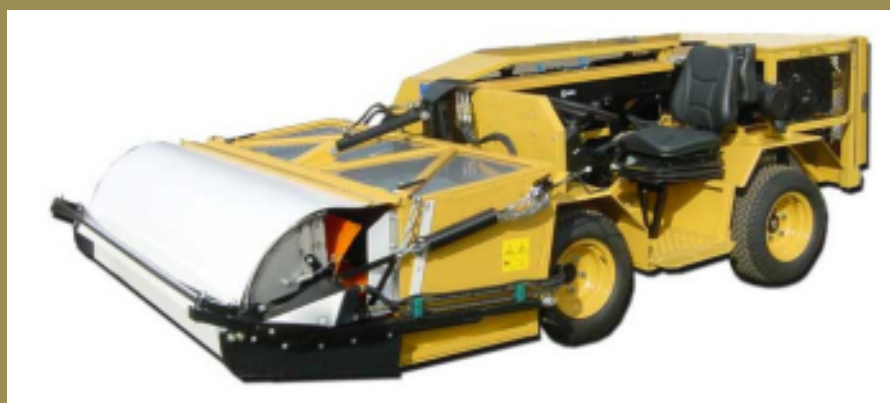
Barredora de aceitunas semejante a la utilizada. Diseñada para recoger las aceitunas que se encuentran en el suelo y trasladarlas al lugar deseado.

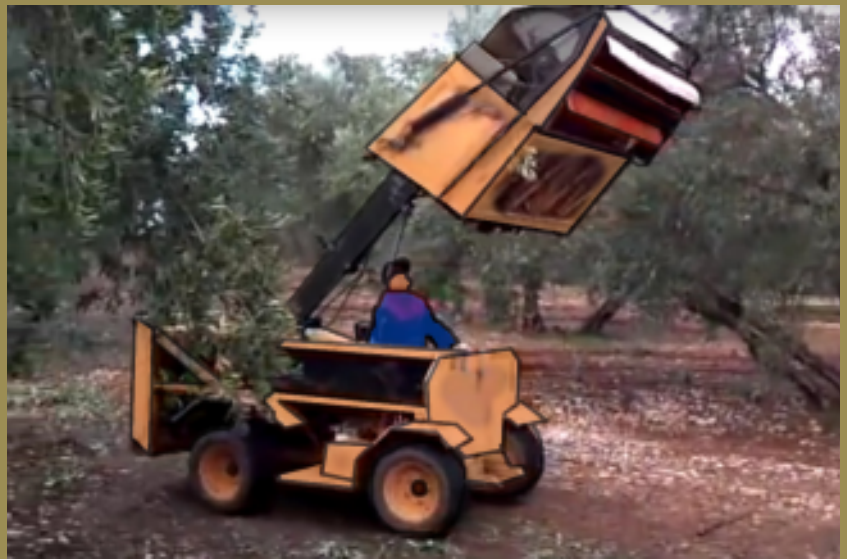
El equipo había sido adquirido diez años antes en el mercado de segunda mano y no disponía de marcado CE, careciendo de dispositivo o cabina de protección que impidiera tanto el riesgo por vuelco, como el acceso a la zona peligrosa de la máquina con riesgo de atrapamiento por el brazo de elevación del componente de barrido.

El sistema sistema hidráulico permitía la elevación de la tolva de recogida.

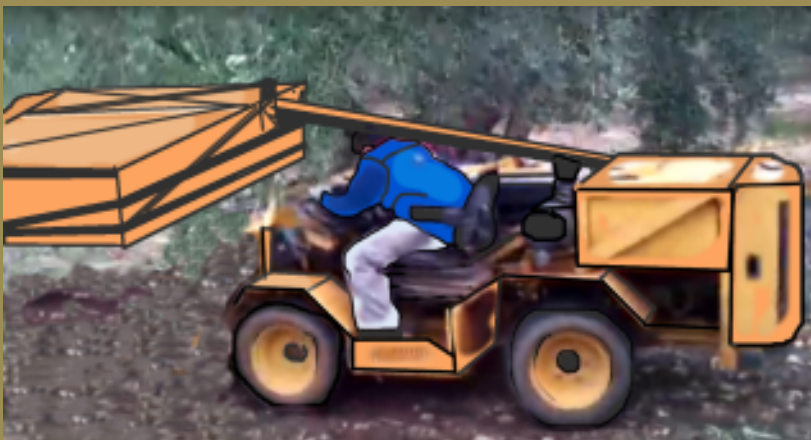
El trabajador fue atrapado accidentalmente por el brazo telescópico de elevación de la tolva. No existía una barrera física entre este componente y el puesto de conducción. (Imagen recreada, similar al accidente real).

Según la investigación, el accidente ocurrió cuando el trabajador se encontraba solo realizando las operaciones de recolección de aceituna. Podría haber querido coger algo y por alguna razón forzó su postura hasta la zona de debajo del brazo de elevación que lo aplastó contra la máquina.

Fue encontrado tendido sobre el asiento y con la cabeza en el hueco de alojamiento del brazo hidráulico de elevación del componente de barrido, atrapado contra el chasis.

- Equipo de trabajo con órganos de atrapamiento accesible al trabajador. Accesibilidad a órganos de la máquina peligrosos (atrapantes, cortantes, punzantes, o con posibilidad de ocasionar un contacto eléctrico) (Código* 3111).

- Disposición del puesto de trabajo cercano a brazo de elevación sin pórtico o cabina de protección del trabajador. Ausencia/deficiencia de protecciones antivuelco en máquinas automotrices (R.O.P.S.). (Código 3204).

Al ser un equipo puesto a disposición de los trabajadores, la máquina debería de haberse dotado de un dispositivo de protección que impidiera el acceso a zonas de la máquina con riesgo de atrapamiento desde el puesto de conducción. El tipo adecuado de estructura de protección hubiera sido una cabina o un bastidor que además limitara el riesgo provocado por un vuelco, garantizando un espacio suficiente alrededor del trabajador. Un arco de dos postes no habría limitado el acceso a la zona de peligro.

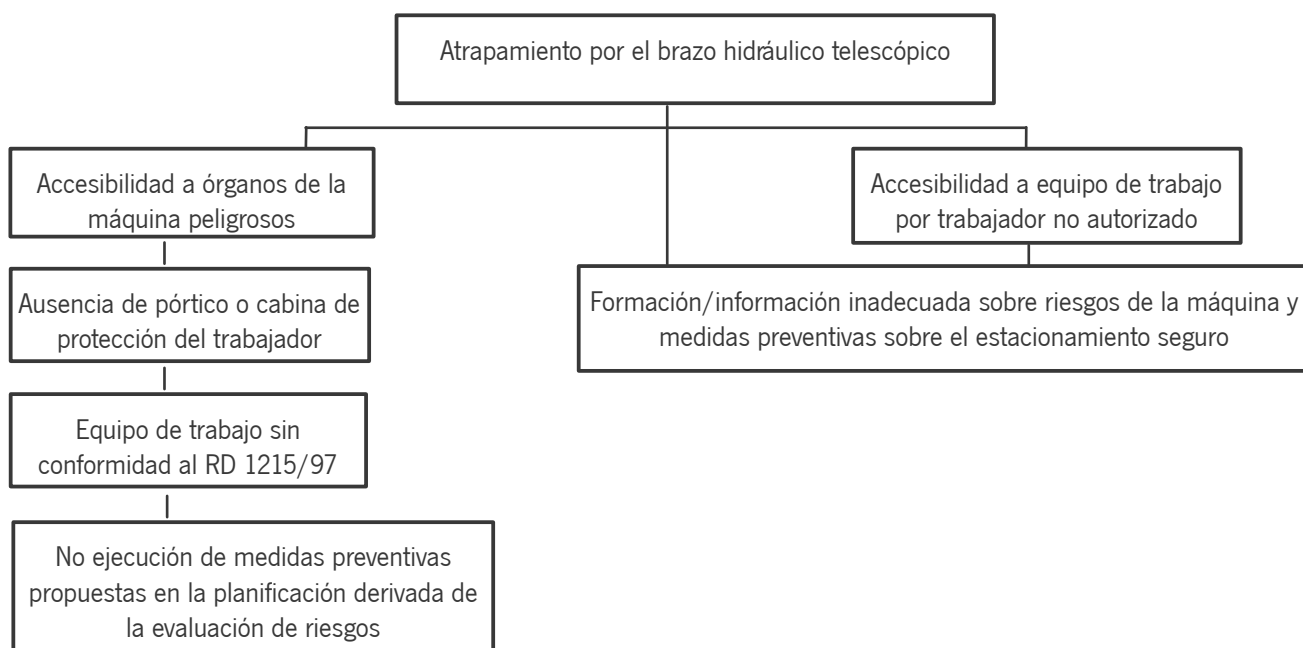
El origen del accidente se indica en este árbol de causas:

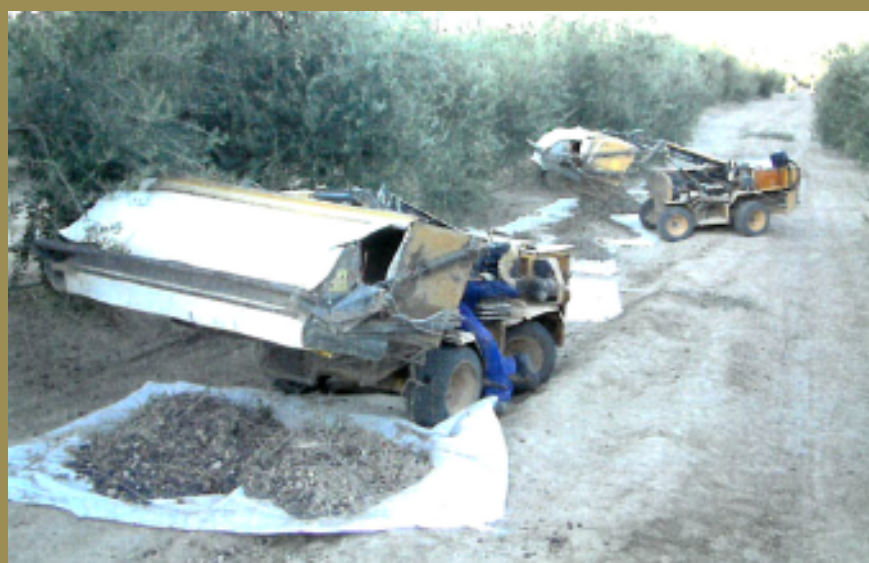
Vista general de la zona de trabajo donde operaban las máquinas barredoras.
