PUDO HABERSE EVITADO

BASE DE ACCIDENTES DE TRABAJO INVESTIGADOS

CAÍDA DESDE UNA PLATAFORMA ELEVADORA MÓVIL DE PERSONAL

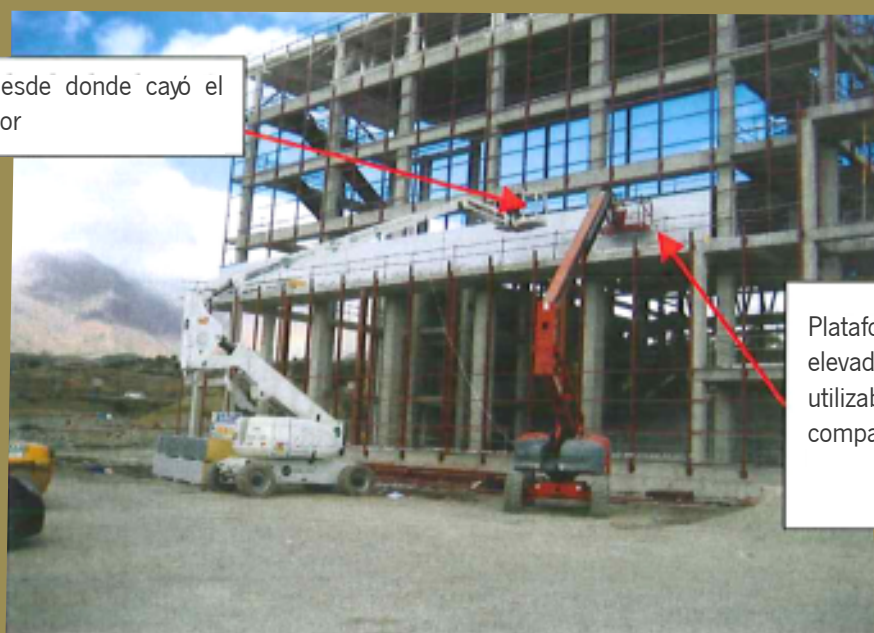
Lugar desde donde cayó el trabajador

Plataforma elevadora que utilizaba el compañero

El accidente ocurrió cuando uno de los perfiles metálicos, que eran parte de la estructura de la obra y sobresalían del forjado, contactó o se enganchó con la parte inferior de la cesta de la plataforma. La máquina siguió funcionando a demanda del operador que no apreció esta situación por falta de visibilidad.

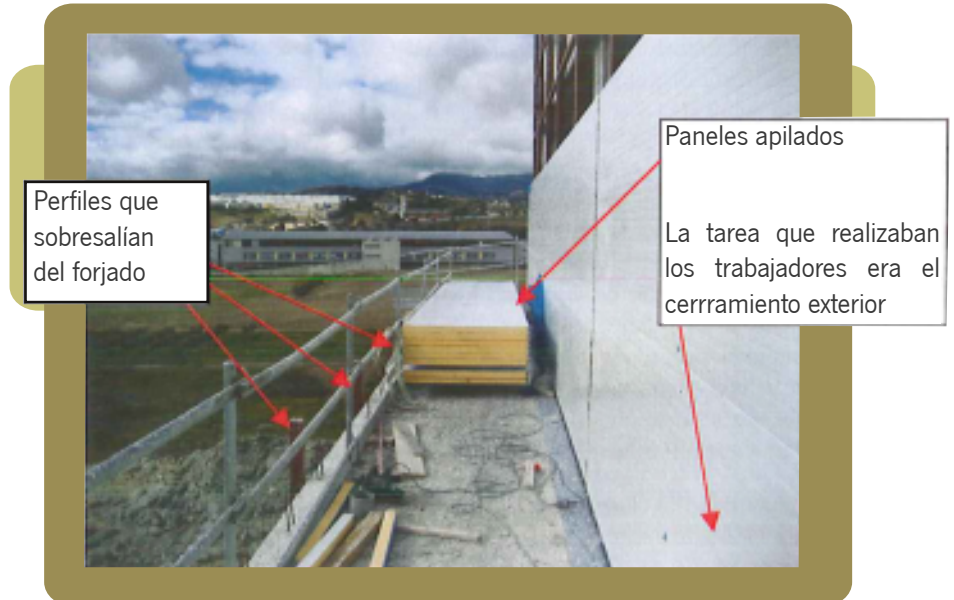
En el momento que se liberó el enganche, el operario salió despedido con fuerza varios metros hacia arriba desde la cesta por efecto catapulta. Al caer se golpeó primero contra la pluma de la plataforma y luego contra el suelo. Las lesiones sufridas que afectaron a la cabeza le produjeron la muerte prácticamente en el acto.

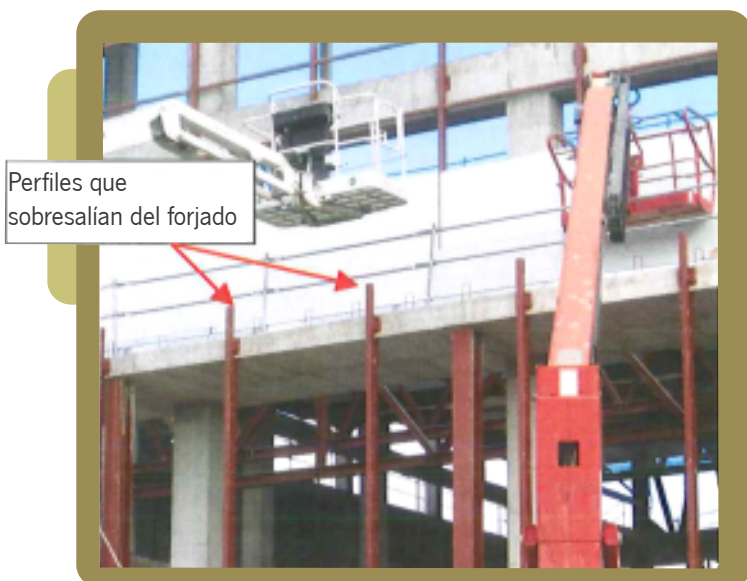
■ El trabajador llevaba puesto el casco y un arnés de seguridad con absorbedor de energía, pero no estaba unido al punto de anclaje dispuesto en la plataforma elevadora a tal efecto.

■ Se comprobó el correcto funcionamiento del dispositivo limitador de exceso de carga que impedía el movimiento de la cesta cuando se superaba el peso autorizado por el fabricante. No obstante ese sensor no funcionaba por tracción o enganche por debajo de la cesta. En caso de someterse a fuerza por colisión con un componente externo, al liberarse podía provocar, y de hecho provocó, el efecto látigo del brazo de la plataforma, liberándose de forma brusca la presión que le impedía el movimiento.
