BASE DE ACCIDENTES DE TRABAJO INVESTIGADOS

VUELCO DE UN DUMPER

JUNTA DE ANDALUCÍA
CONSEJERÍA DE EMPLEO, EMPRESA Y COMERCIO

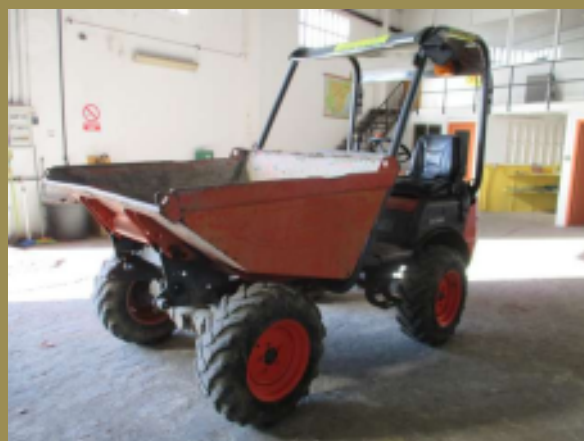
El trabajador llevaba unos días en la obra. Para transportar el material de construcción usaba un autovolquete o dumper, provisto de pórtico antivuelco y cinturón de seguridad, aunque no lo llevaba puesto. El trabajo que realizaba era la limpieza y colocación de una capa de zahorra a fin de igualar el terreno para la posterior pavimentación con una capa de hormigón.

Autovolquete que utilizaba provisto de estructura antivuelco y cinturón de seguridad.

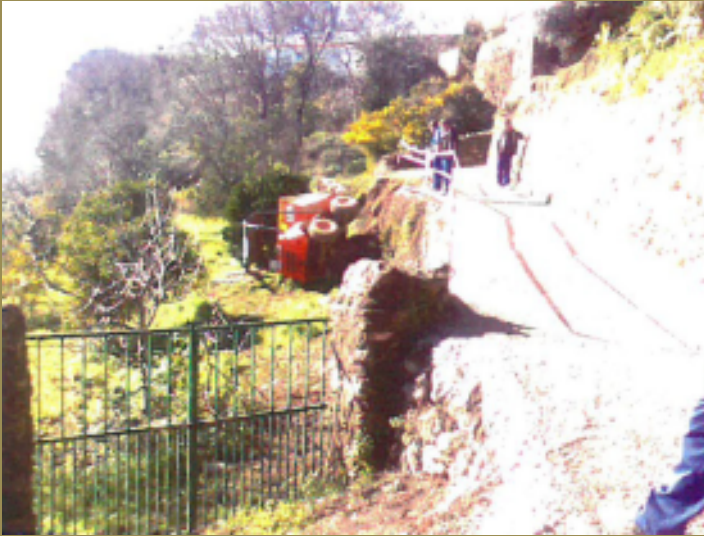
El accidente ocurrió a unos 15 m de esa portada. El vehículo volcó y el trabajador fue despedido y atrapado por la máquina.

El accidente ocurrió cuando el vehículo bajaba por una curva cerrada donde además había un estrechamiento en el camino. Nadie le guiaba y el conductor por su cuenta debía maniobrar evitando salirse de la vía.

Cuando el vehículo circulaba marcha atrás se produjo la caída y el vuelco del dumper. El trabajador fue despedido al no utilizar el cinturón de seguridad. Eso le hubiera retenido en el interior del vehículo. Al final quedó atrapado bajo la barra trasera de la estructura antivuelco. El aplastamiento le ocasionó la muerte instantánea.

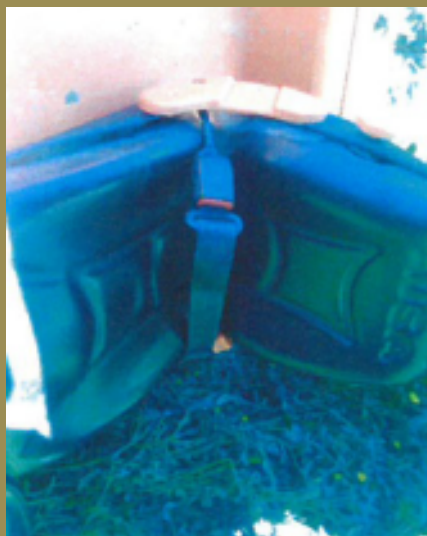
El cinturón de seguridad no lo utilizaba cuando el vehículo volcó

- Ausencia de vigilancia, control y dirección de persona competente. El empresario no veló por el uso efectivo del cinturón de seguridad. (Código 6110).

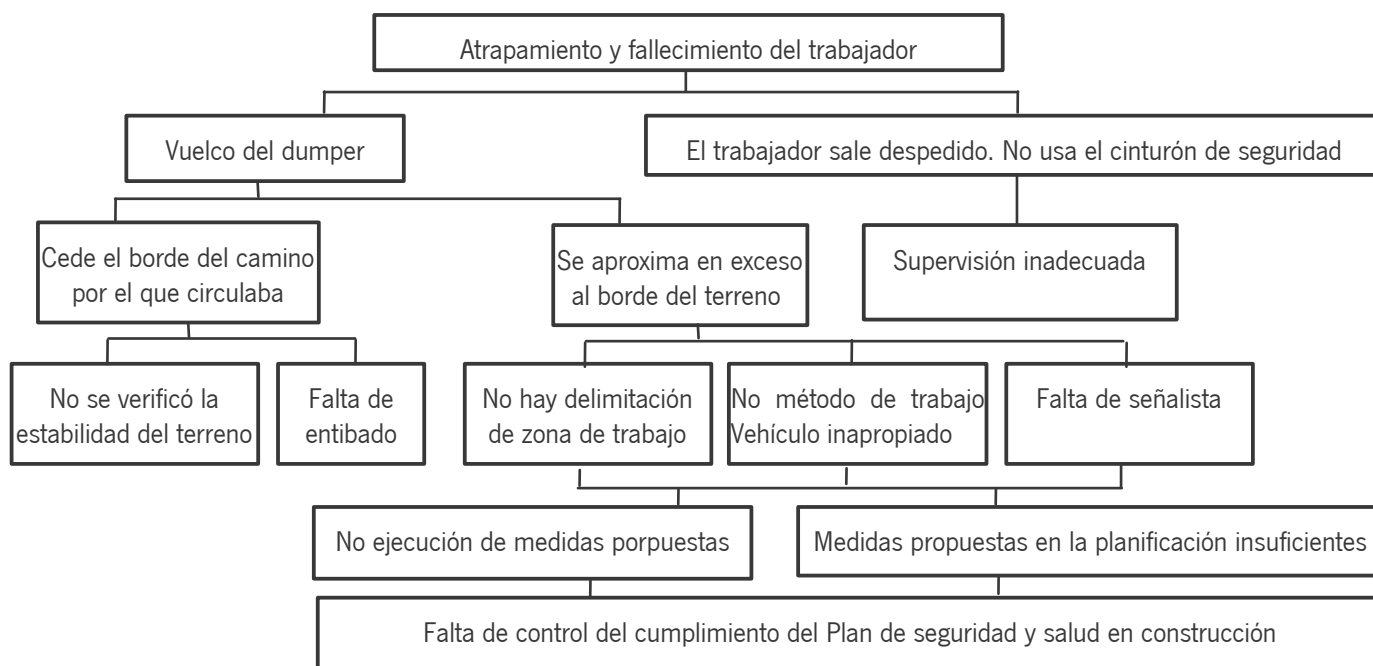
- Falta de seguridad estructural, terreno sin consistencia. No se verificó de la estabilidad del terreno acorde a la maquinaria a utilizar. (Código* 1106).

- Falta de entibación o taludes inadecuados. (Código 1108).
- Ausencia de señalización, balizamiento, topes u otro tipo de delimitación de la zona de trabajo. Falta de señalización del borde del camino. (Código 1115).

- Método de trabajo inexistente. Falta de organización del trabajo. La máquina empleada no era adecuada para el ancho de la vía, y la insuficiente estabilidad del terreno por el que había que circular. (Código 6102).

- Falta de señalista, necesario para organizar la circulación del vehículo y el manejo de cargas. (Código 6307).
- Medidas preventivas propuestas en el Plan de Seguridad y Salud en el Trabajo de la obra, insuficientes. (Código 7202).

- No ejecución de medidas preventivas propuestas en la planificación de seguridad y salud. (Código 7203).
- Falta de control del cumplimiento del Plan de seguridad y salud en Construcción. (Código 7204).

El origen del accidente se indica en este árbol de causas:

La empresa no estableció un procedimiento de trabajo adecuado para las labores de extendido de capa de zahorra, por el cual se impidiera la entrada de vehículos, concretamente el dumper, que era inapropiado para ese lugar. Tampoco respetó la distancia de seguridad que debía haber con el desnivel lateral. Colocando unos topes se hubiera impedido el avance del dumper más allá de una distancia prudente al borde del desnivel.

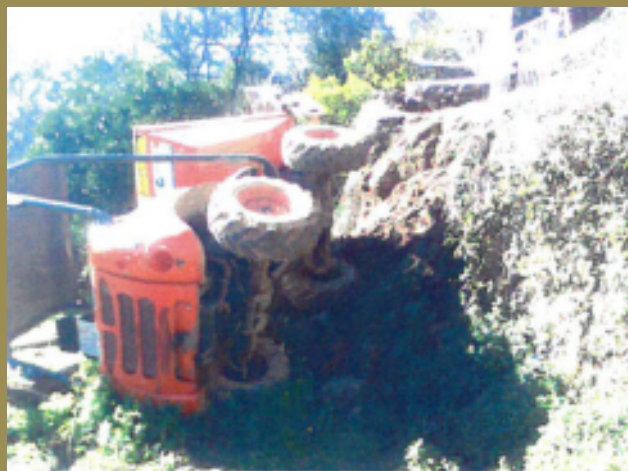
No pudo determinarse si el terreno cedió antes o después de salirse el vehículo de la vía. El caso era que el tramo aún no había sido hormigonado. Las abundantes lluvias recientes y la falta de talud o entibado de contención facilitaron el derrumbe parcial de la ladera.

Derrumbe del talud y estado en que quedó el vehículo tras sufrir el vuelco.
