# PUDO HABERSE EVITADO

BASE DE ACCIDENTES DE TRABAJO INVESTIGADOS

## ATRAPAMIENTO CON LA BROCA DE UN TALADRO

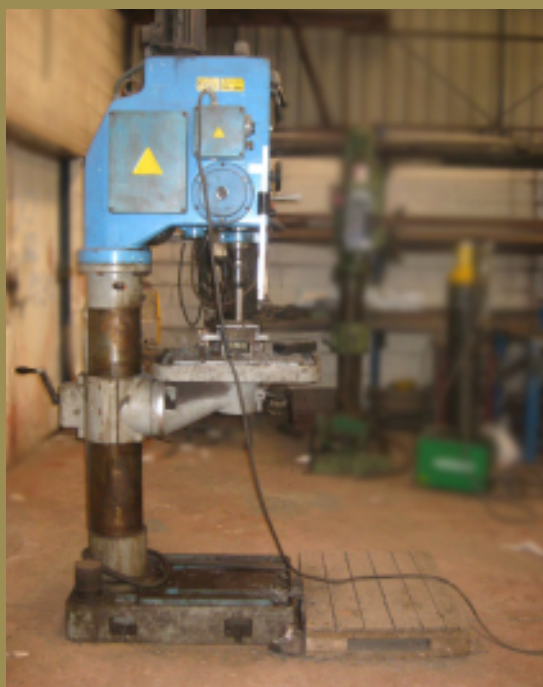
Taladro de columna que originó el accidente.

El trabajador tenía que subirse a un palé de madera para operar. Se utiliza una botella de agua para refrigerar la broca, puesto que el dispositivo para esta utilidad estaba averiado. La falta de orden y limpieza en el entorno del taladro era evidente. Los taladros sobre el acero producían a unas virutas con forma helicoidal de longitud considerable.

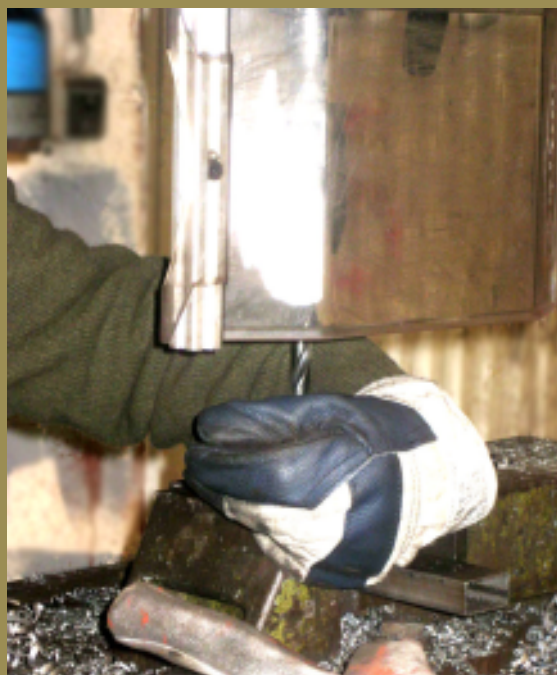
Cuando realizaba uno de los taladros, al acercar la mano para apartar la viruta, el taladro enganchó el guante y la mano y el brazo fueron arrastrados hacia la máquina. El atrapamiento le provocó una fractura múltiple incluida la articulación del cubito del brazo izquierdo.

En ese momento trabajaba solo y los compañeros que estaban por allí acudieron en su auxilio parando la máquina pulsando el dispositivo de parada de emergencia. El accidentado quedó atrapado en la broca por el guante, de la forma que se muestra en la imagen.

El accidentado quedó con el brazo atrapado en la broca por el guante

Para realizar de forma correcta la operación, tendría que haberse fijado y regulado la pieza a taladrar mediante los soportes o mordazas para el apoyo. Una vez bien sujeta la pieza a mecanizar, mantener las manos alejadas de la broca en funcionamiento y en ningún caso retirar los residuos directamente con las manos .

También el uso del guante estaba contraindicado y solo se recomendaba para retirar las rebabas y limaduras de las piezas con la máquina en reposo.

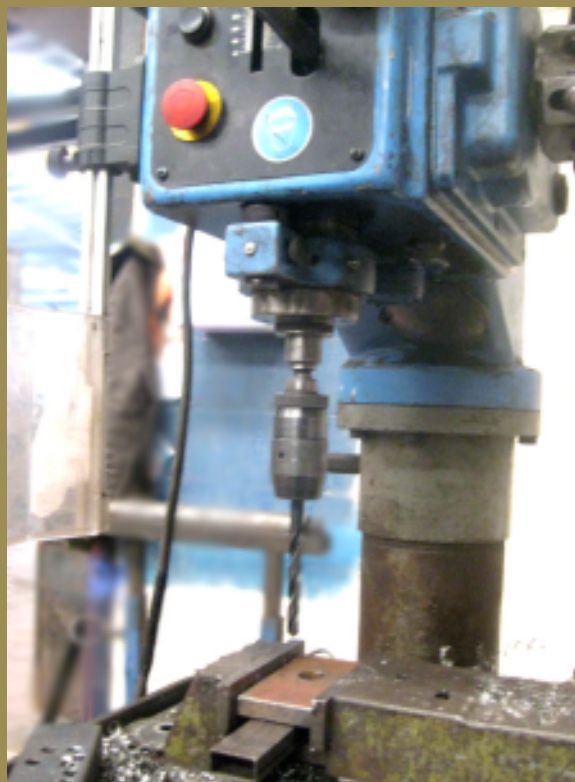
Para perforar la pieza metálica había que sujetarla con una mordaza fija sobre la mesa de trabajo.

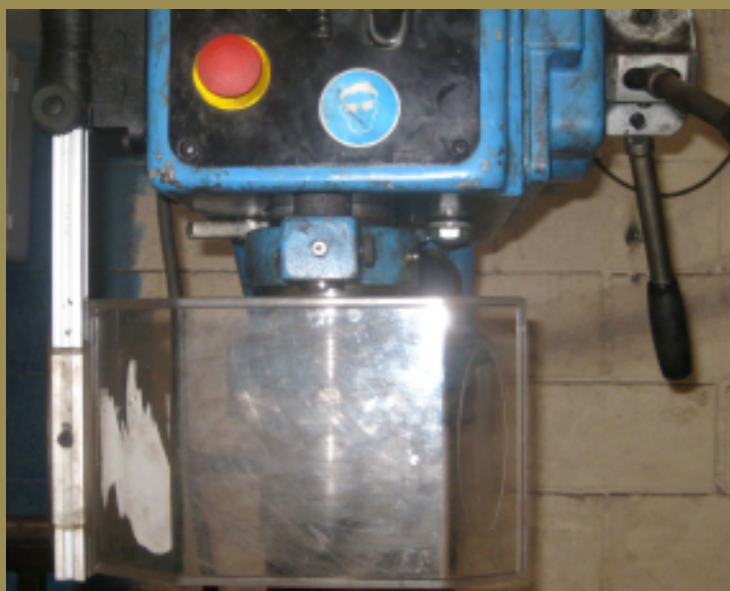
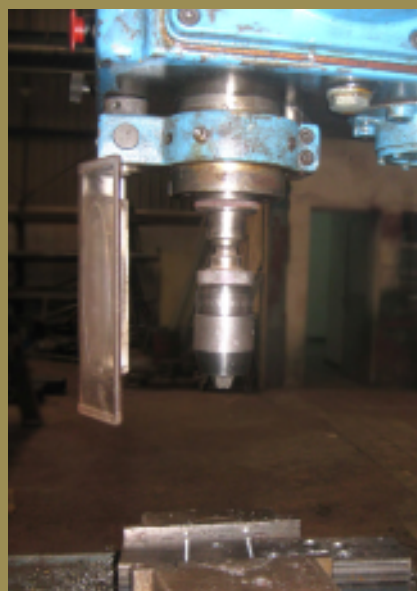
Esta protección no protegía contra el atrapamiento, puesto que la broca quedaba accesible siempre lateralmente y por la parte más baja y cercana a la pieza sobre la que se está trabajando. Su función más bien era impedir las proyecciones de viruta y de fluidos de corte, que permitía la visibilidad del trabajo, evitando posibles lesiones por cortes y la proyección de partículas a los ojos.

En las dos imágenes se aprecia, frontal y lateralmente, la pantalla protectora de brocas. Era eficaz frente a la proyección de virutas pero no contra el riesgo atrapamiento, por quedar accesible de trabajo.

■ Accesibilidad a órganos de la máquina peligrosos, (atrapantes, cortantes, punzantes). La máquina estaba equipada con un protector contra virutas, pero el riesgo por atrapamiento por contacto con la zona de giro no quedaba eliminado. La broca quedaba accesible lateralmente, por la parte trasera y por la zona más baja y cercana a la pieza sobre la se trabajaba. (Código\* 3111).

La protección de broca en forma de pantalla no cumplía la función de resguardo, por no proteger completamente la zona de peligro por medio de una barrera física. Hubiera sido adecuada una protección envolvente o cualquier otro método que impidiera el acceso a las zonas peligrosas o que detuviera la máquina ante el acceso a dichas zonas.
