BASE DE ACCIDENTES DE TRABAJO INVESTIGADOS

ARCO ELÉCTRICO CON LÍNEA DE ALTA TENSIÓN

RESUMEN

Al descargar del camión una escalera de aluminio, formó un arco eléctrico con la línea de alta tensión. La descarga provocó el fallecimiento del trabajador.

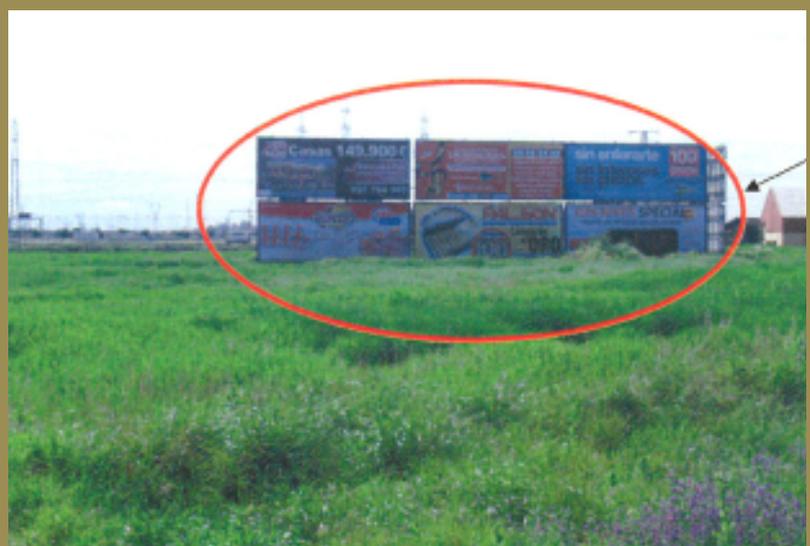
El accidente ocurrió en estos carteles publicitarias. Eran dos grupos de seis vallas cada uno.

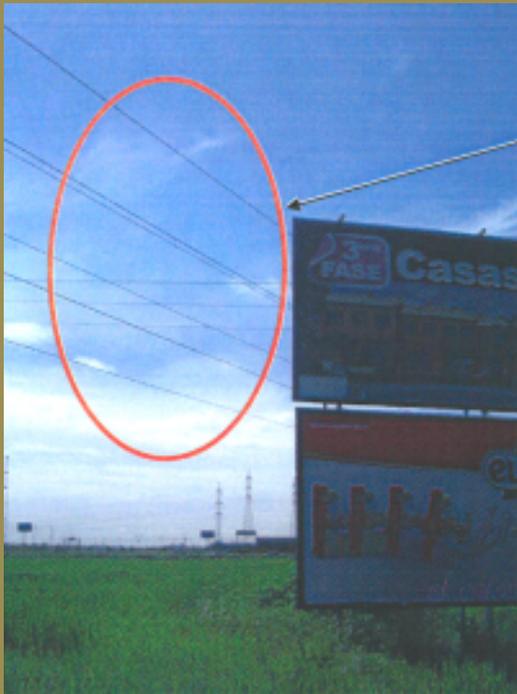
Línea eléctrica debajo de la que se situó el camión .

Al llegar allí, aparcó el camión debajo de la línea eléctrica que cruzaba el camino. Habitualmente lo estacionaban en el tramo final del carril; pero en esta ocasión estaba muy embarrado debido a la lluvia.

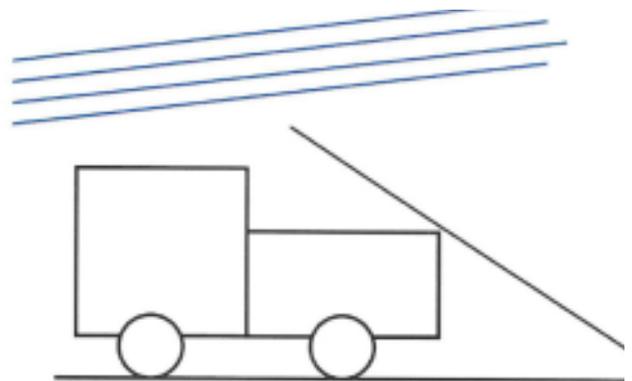
Minutos después cuando llegaron los compañeros, ya había ocurrido el accidente. Encontraron el camión aparcado en el carril de acceso y la escalera en el suelo apoyada sobre el vehículo y bajo la línea eléctrica. A un lado hayaron el cuerpo de la víctima, que ya había fallecido. Los servicios sanitarios de urgencia sólo pudieron constatar la muerte del trabajador.

La escalera quedó apoyada en el camión tras el accidente

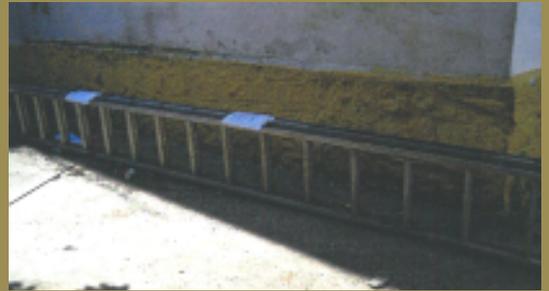
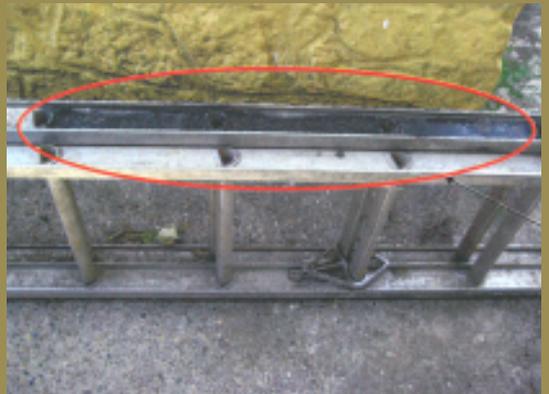
En el momento de descargar la escalera se formó un arco eléctrico con la línea de alta tensión, probablemente facilitado por la humedad existente en el ambiente ya que había llovido. La escalera portátil era de aluminio de dos tramos de 5 m cada uno.

Escalera implicada en el accidente. En el lateral se aprecia el fognazo que deja el arco eléctrico.
