# PUDO HABERSE EVITADO

BASE DE ACCIDENTES DE TRABAJO INVESTIGADOS

## ACCIDENTE ELÉCTRICO CON GRÚA MÓVIL AUTOPROPULSADA

JUNTA DE ANDALUCÍA  
CONSEJERÍA DE EMPLEO, EMPRESA Y COMERCIO

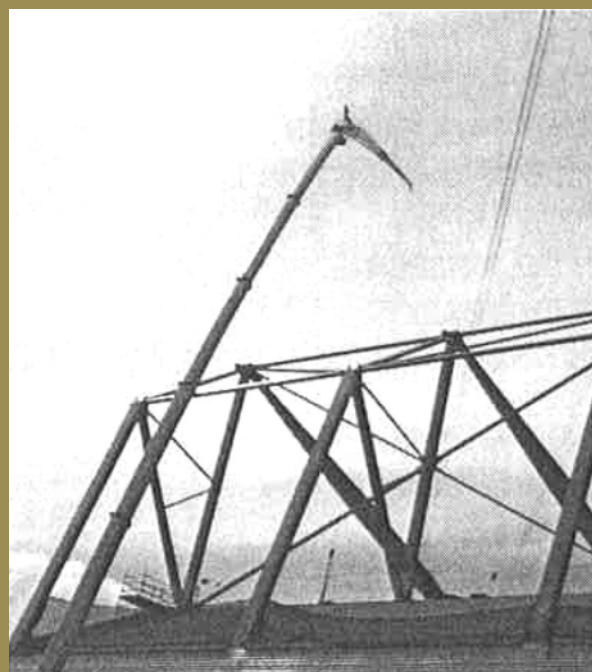
Estaban subiendo materiales a la techumbre de la nave cuando la pluma superó la distancia de seguridad respecto a los cables del tendido eléctrico.

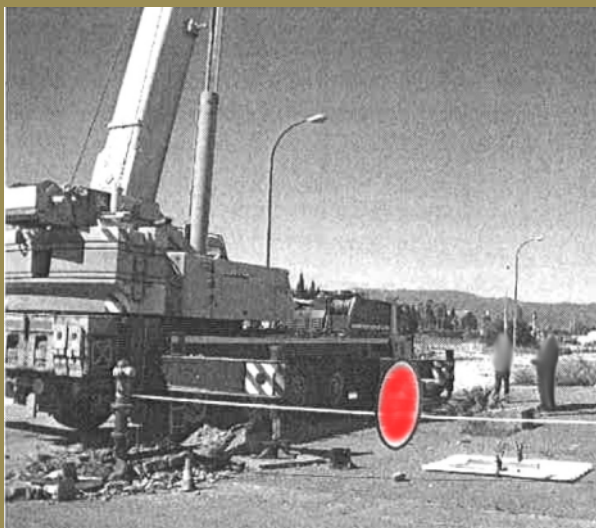
Estando en esa posición, próximo a la cabina, le sobrevino la derivación de la primera descarga.

El trabajador que se había percatado de la situación de riesgo ya había sobrepasado la zona acotada de seguridad para dirigirse hacia el gruista. Cuando estaba junto a la cabina le sobrevino una descarga eléctrica desde el estabilizador delantero. La corriente eléctrica le causó quemaduras de segundo grado y otros daños.

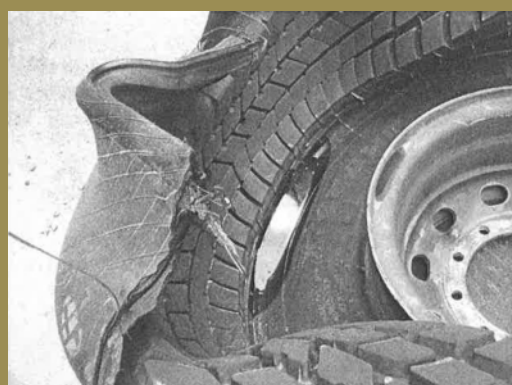
produciéndose un segundo chispazo que reventó una rueda. La víctima que estaba en el suelo fue alcanzada por la onda expansiva del estallido afectando el estruendo gravemente a su oído interno.

Estado de la rueda de la grúa al estallar por consecuencia de la segunda descarga.

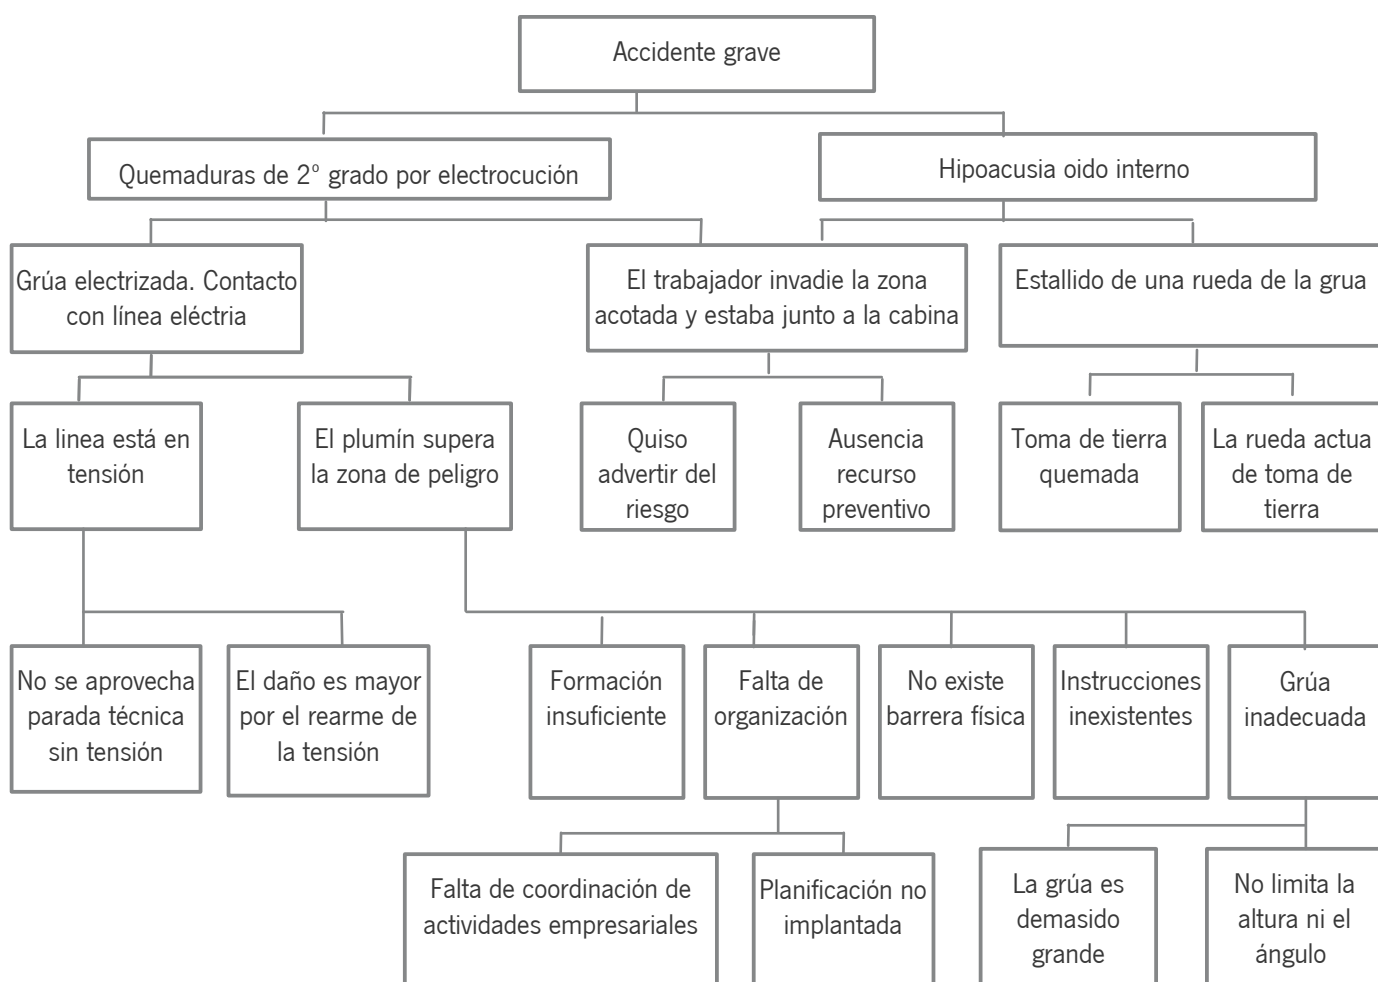
El origen del accidente se indica en este árbol de causas:

Este accidente podría haberse evitado si se hubieran programado los trabajos para que se realizaran sin tensión, aprovechando los paros técnicos que había programados. Si esto no fuera posible, habría que haber adoptado medidas de prevención para el trabajo en proximidad de líneas aéreas de alta tensión, colocando pantallas, barreras, envoltentes o protectores aislantes, que impidieran materialmente el acercamiento o contacto con los elementos en tensión. Tales medidas a pesar de estar planificadas no fueron adoptadas en ningún momento.

Se hubiera evitado si los recursos preventivos hubieran ejercido sus obligaciones impuestas en el plan de seguridad y salud, y si hubieran tenido la formación en materia de trabajos en proximidad de líneas de alta tensión. También habría que haber informando a los trabajadores de los límites de la zona de trabajo y cuantas precauciones y medidas de seguridad debían adoptar para no invadir la zona de peligro.

Se comprobó que los trabajos podrían haberse realizado sin problema con una grúa de menos tonelaje y altura.
