BASE DE ACCIDENTES DE TRABAJO INVESTIGADOS

CAÍDA DE UN OPERARIO AL INTERIOR DE UN DEPÓSITO

RESUMEN

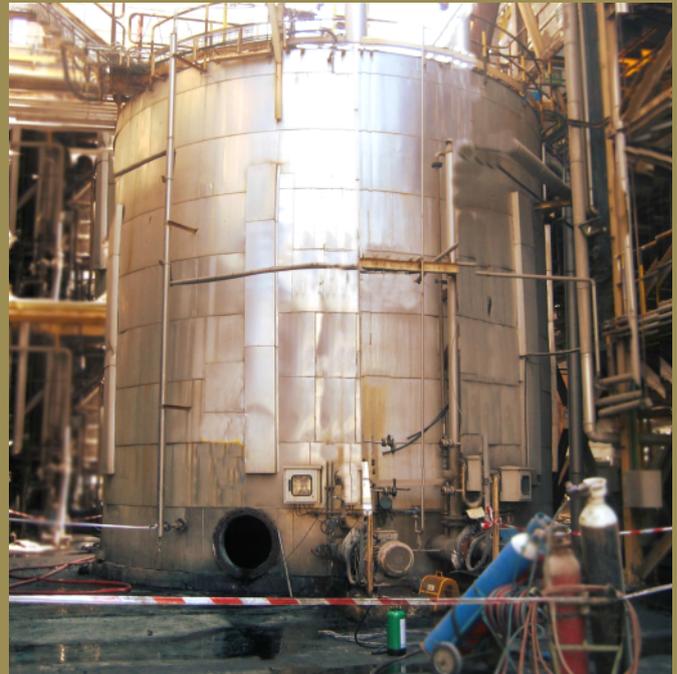
Se trataba de un depósito con una altura y diámetro de 10 m que contenía un líquido corrosivo a alta temperatura. Nadie se percató del estado de corrosión del techo. Tampoco la empresa principal advirtió ese riesgo.

Vista desde abajo del tanque de 400 m³ de capacidad.

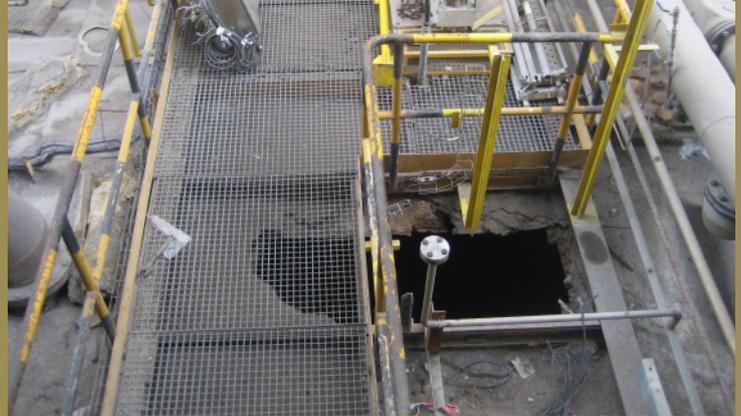
El operario saltó la barandilla y con una radial pequeña, se dispuso a cortar los soportes metálicos que sujetaban un cuadro de control. Al pisar directamente sobre el techo del tanque que estaba corroído, la plancha donde se encontraba cedió y el operario cayó al interior.

La plancha que se desplomó tenía un estado muy deficiente de conservación y abundante corrosión, al igual que otras del techo del depósito. No existía ningún cartel que señalara que el techo del tanque fuera intransitable.

Pasarela central y hueco en el techo del tanque tras el accidente.

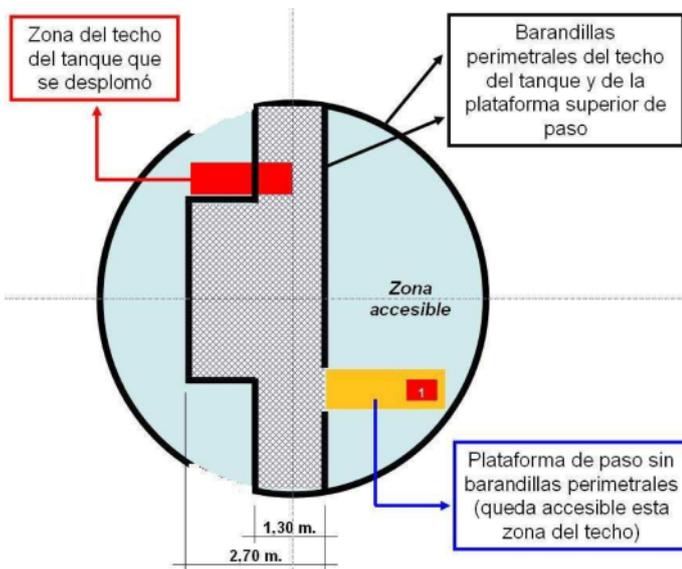
Croquis de la parte superior del tanque.

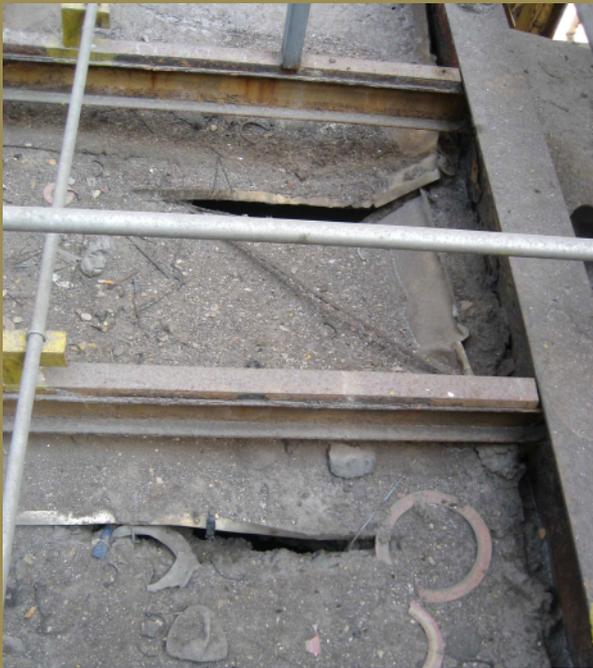
- Falta de seguridad estructural. Estado de conservación del techo del tanque muy deficiente. (Código* 1106).
- Ausencia de señalización de límite de sobrecarga de uso de las superficies de trabajo. (Código 1107).
- Dificultad en el acceso al puesto de trabajo. El trabajo a realizar en el techo del tanque por la empresa no podía ejecutarse en su totalidad desde la pasarela existente. (Código 1109).
- Contacto con productos químicos presentes en el puesto de trabajo. (Código 5201).
- Ausencia de vigilancia, control y dirección de persona competente. El acceso al techo del tanque se había realiza-

Detalle visible del estado de la chapa del techo del tanque en una zona próxima al lugar del accidente.

La empresa no garantizó la solidez necesaria del tanque para la tarea que se había encomendado al trabajador. La estructura no tenía la resistencia necesaria para soportar su peso. Si se hubiera dispuesto de un sistema de sujeción o apoyo que asegurara su estabilidad no se hubiera caído.

Tratándose de almacenamiento de productos químicos corrosivos, las inspecciones y pruebas a que se sometía el recipiente debieron comprobar su disponibilidad y buen estado. No se comprobó correctamente su estado ni se observó su deterioro.
