BASE DE ACCIDENTES DE TRABAJO INVESTIGADOS

EXPLOSIÓN DE UN TANQUE DE LÍQUIDO INFLAMABLE

Al soldar la tubería de un tanque de hidrocarburos se produjo una explosión que provocó el fallecimiento de dos trabajadores y otro con lesiones muy graves.

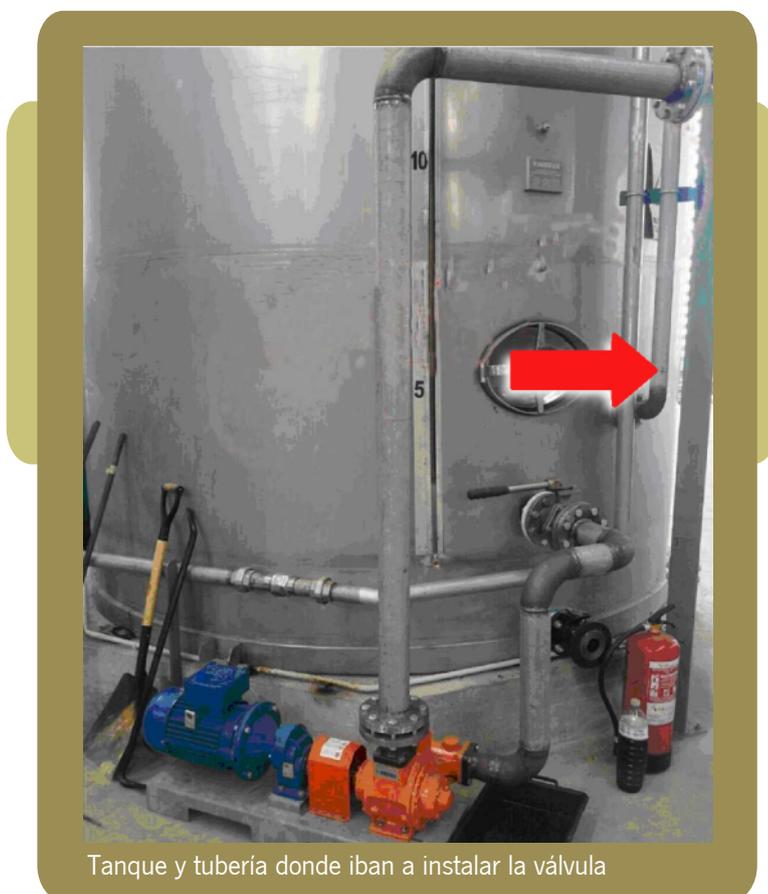
El recipiente se vació unos días antes para poder realizar el trabajo. No obstante, la evaporación y los restos en paredes y fondo generaron gases combustibles en el interior. La mezcla con el aire formó una concentración de hidrocarburos dentro del rango de explosividad.

Tanque y tubería donde iban a instalar la válvula

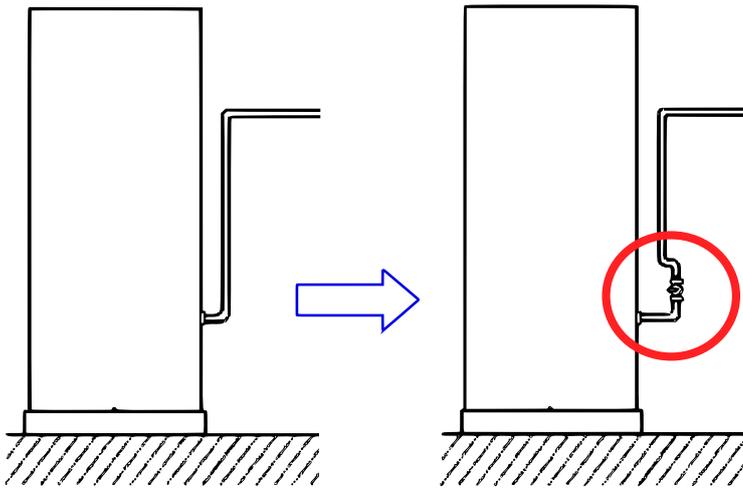
Esquema de la tarea que debían realizar los trabajadores

El dispositivo debía instalarse muy próximo al depósito. Así que sin desmontar la tubería cortaron el tramo necesario para alojar la válvula. Luego en una mesa de trabajo la adaptaron y por último procedieron a soldarla al tramo que salía del depósito donde existía una atmósfera explosiva por los hidrocarburos gaseosos acumulados.

No obstante la operación que se realizó no era directamente sobre la pared del tanque y existían otras alternativas. Por ejemplo, podría haberse utilizado el sistema de brida ciega, colocando un disco sólido directamente sobre la brida del tanque, cerrando la salida de gas.

Otro procedimiento hubiera sido desmontar un tramo de unos 13 metros de tubería, retirarla del depósito y realizar las operaciones en una zona alejada, comprobando siempre antes la ausencia de atmósfera explosiva. Esta operación solo implicaba retirar tornillos y tuercas de fijación, por lo que el desmontaje de la tubería era factible y sencillo de realizar, aunque hubiera conllevado un cierto tiempo. La empresa facturaba por horas.

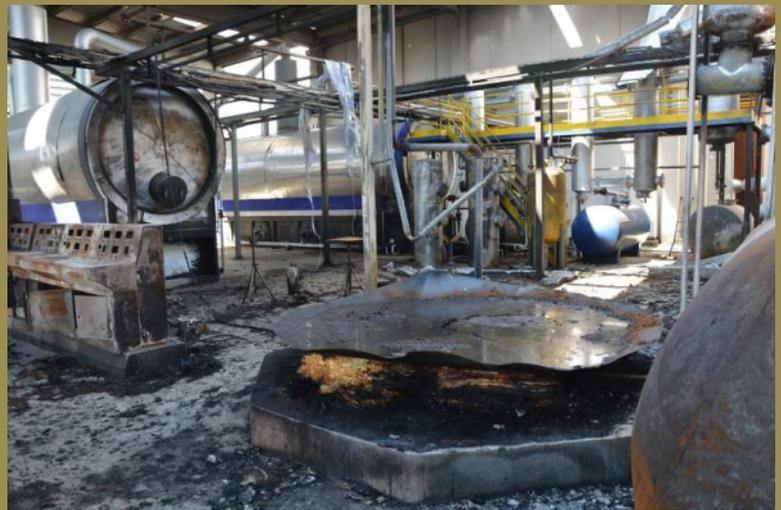
Al entrar en contacto con un foco de ignición se produjo la explosión. Los dos trabajadores fallecieron. El frente de llama afectó de forma muy grave a otro operador de la planta. La onda expansiva afectó a otras personas que estaban por allí.

Base del tanque y zona afectada

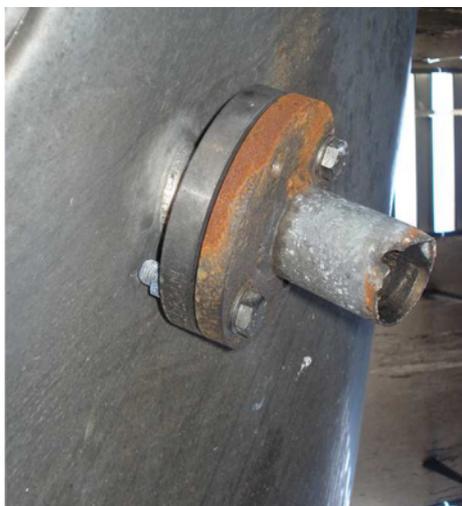
Corte y soldadura a la salida del depósito

La inertización es uno de los procedimientos más utilizados para realizar operaciones en depósitos que han contenido gases o líquidos inflamables. Consiste en su vaciado, lavado, desplazamiento de los gases y comprobación mediante explosímetro. Este procedimiento es inevitable cuando se tienen que hacer actuaciones sobre el propio depósito.

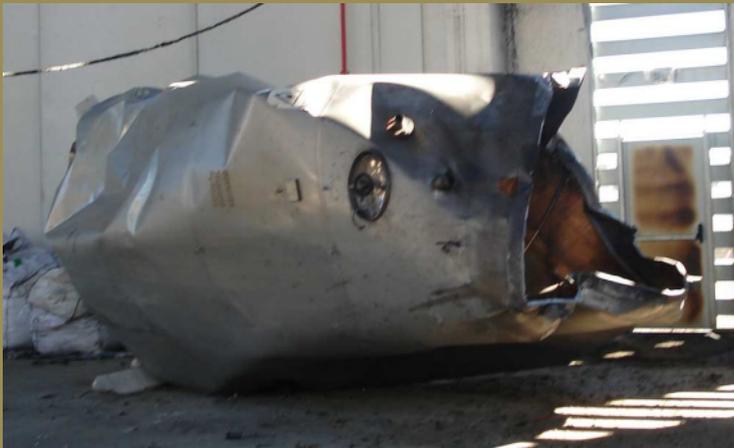
Tanque en el suelo después de la explosión

■ Inexistencia de zonificación de atmósferas explosivas. Permanencia de otros trabajadores dentro de la zona de influencia donde se realizaba el trabajo de instalación de la válvula. (Código *1114).

■ Almacenamiento de sustancias inflamables en coexistencia con focos de ignición sin el control preciso. La formación de la atmósfera explosiva se originó por la mezcla de gases inflamables procedentes de los hidrocarburos que habían estado contenidos en el tanque. La explosión se produjo al realizar la soldadura. (Código 2106).

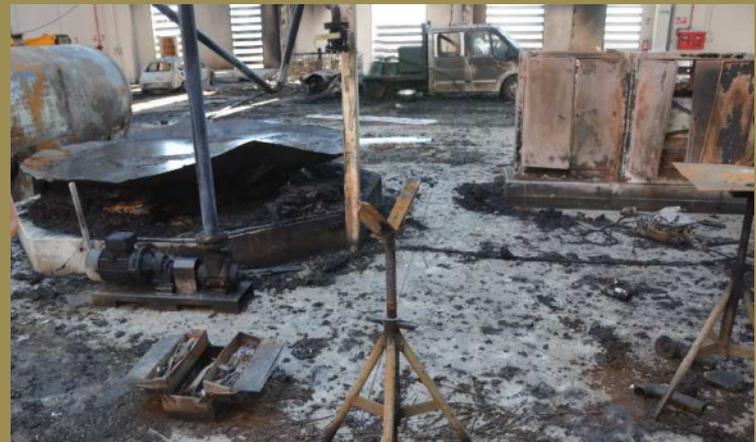
Zona afectada y elementos de trabajo
