# PUDO HABERSE EVITADO

BASE DE ACCIDENTES DE TRABAJO INVESTIGADOS

## CAÍDA DESDE EL TEJADO DE UNA OBRA

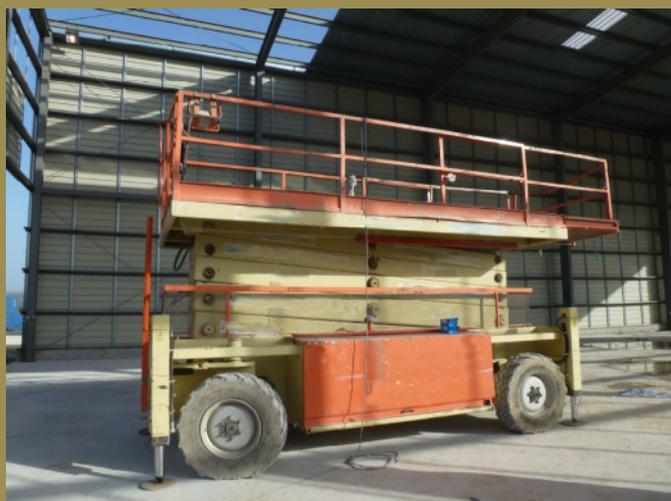
Plataforma elevadora móvil de personas utilizada para acceder a la cubierta

El trabajador y otros dos compañeros se elevaron hasta el techo de la nave con una plataforma móvil de tijera y subieron a la cubierta. No existía otro sistema de acceso. Lo que tenían que hacer ahora era asegurar y atornillar a fondo las planchas que habían colocado antes.

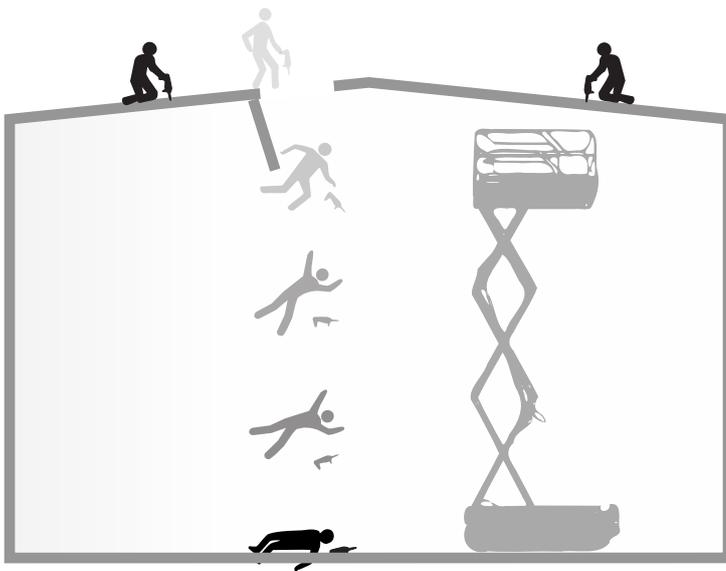
Esquema de la producción del accidente mortal

Unas eran placas de acero galvanizado y otras translúcidas de policarbonato, más frágiles y que no permitía que se pisaran por el riesgo de rotura.

Los tres se encontraban a cierta distancia. En un momento determinado el operario pisó sobre uno de los lucernarios que se rompió. El trabajador se precipitó desde una altura de 13 metros al suelo de la nave y falleció a los pocos minutos de sufrir la caída.

En este caso las placas traslúcidas deberían haber estado señalizadas o cubiertas con un emparrillado metálico resistente. Debieron instalar redes de seguridad y acotar la zona protegida.

Si no hubiera sido suficientes la empresa debió proporcionar equipos de protección individual y velar por el uso efectivo de los mismos. Podrían ser cinturones de seguridad de suspensión que pudieran anclarse a un cable de acero instalado sobre la cumbrera a modo de línea de vida, con fijación en sus extremos y soportado a intervalos regulares por anclaje intermedios para absorber los esfuerzos.

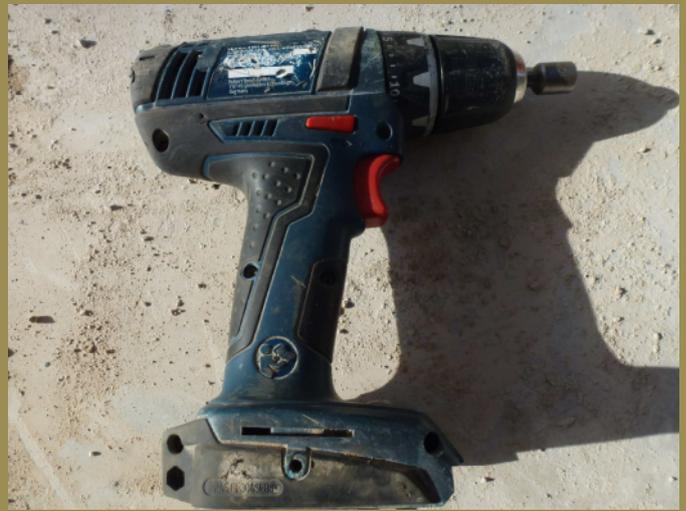
Taladro atornillador a batería con el que realizaban el trabajo

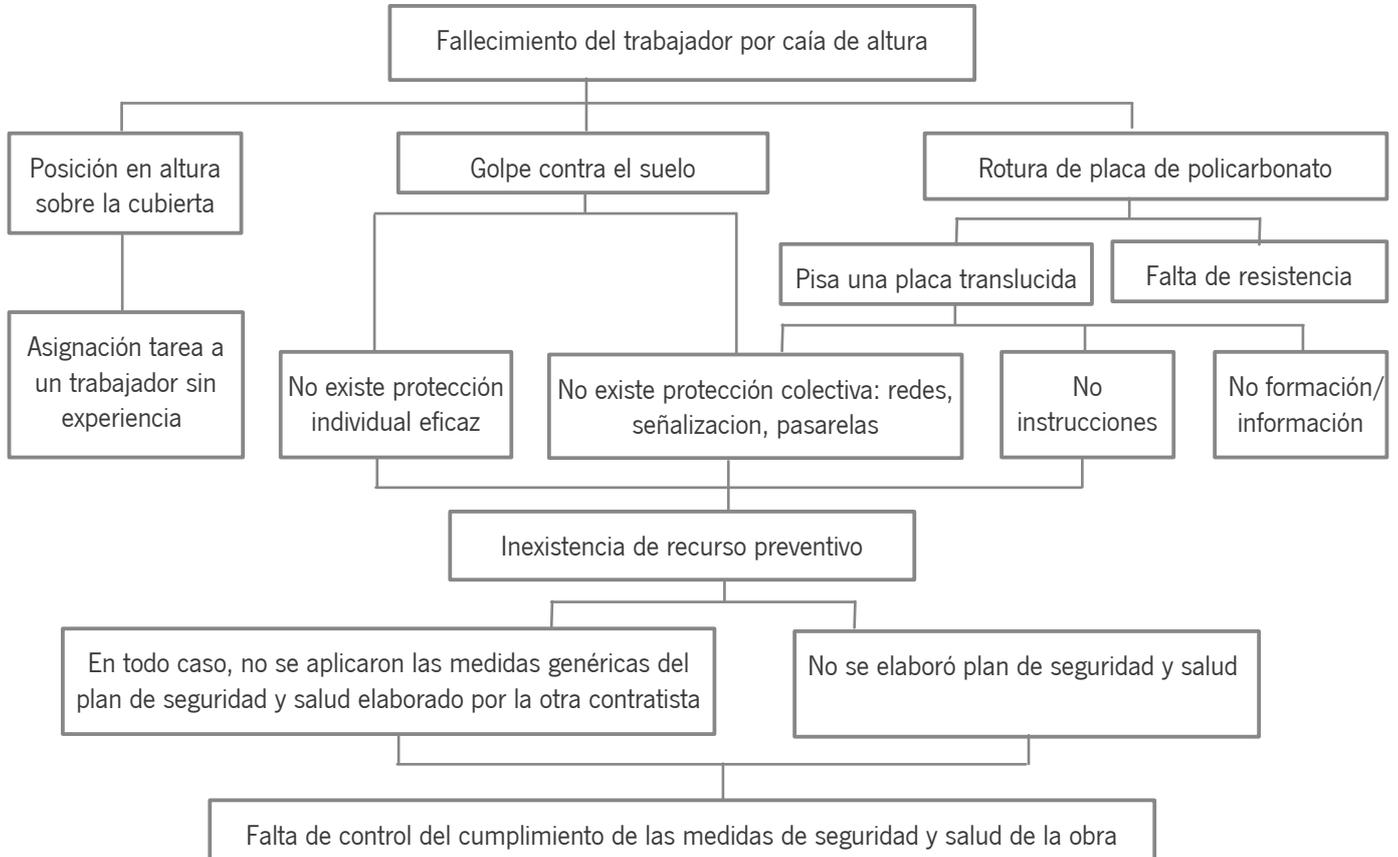
- Ausencia de protecciones colectivas frente a caídas de personas. (Código 1104\*).

- Falta de seguridad estructural de la cubierta. (Código 1106).

- Ausencia de vigilancia, control y dirección de persona competente. La empresa no nombró un recurso preventivo que estuviera presente en la obra vigilando la adopción de las medidas necesarias. (Código 6110).

- Instrucciones de trabajo inexistentes. La empresa no elaboró un método de trabajo

que incluyera las instrucciones y las medidas preventivas adecuadas para prevenir los riesgos a que estaban expuestos los trabajadores durante la construcción de la cubierta. (Código 6302).

- Medidas preventivas propuestas insuficientes. Ello debido a la falta de plan de seguridad y salud de la obra en el que se analizaran, estudiaran, desarrollaran y complementaran las previsiones contenidas en el estudio de seguridad para la fase de estructura metálica y colocación de paneles, en función del sistema de ejecución de la obra de la empresa. (Código 7202).

- En todo caso, incumplimiento de las previsiones genéricas establecidas en el plan de seguridad y salud elaborado por la otra empresa contratista, donde se contemplaban medidas preventivas adecuadas y suficientes para evitar la materialización del riesgo que ocasionó el accidente de trabajo. (Código 7203).

- Falta de control del cumplimiento del del plan de seguridad y salud de la obra. Esta causa es como consecuencia de la anteriormente reseñada. (Código 7204).

■ El trabajador no había recibido formación e información adecuada sobre los riesgos que conllevaba los trabajos de construcción de la cubierta, así como de las medidas preventivas aplicables a esos riesgos. (Código 7206).

■ No poner a disposición de los trabajadores los equipos y medios de protección adecuados a las tareas a realizar. (Código 7208).

■ Asignación de tarea a un trabajador con falta de cualificación o experiencia. El trabajador estaba contratado para desempeñar una actividad de peón de transporte de mercancías y descargador, por lo que en el momento del accidente realizada una tarea para la cual no estaba cualificado. (Código 7212).

El origen del accidente se indica en este árbol de causas:

Este podría haberse evitado si la empresa hubiera asumido su condición de contratista en la obra y hubiera atendido sus obligaciones en materia de prevención de riesgos.

Tendría que haber elaborado un plan de seguridad y salud, haber designado un recurso preventivo que vigilara los trabajos y haber formado e informado con carácter previo a los trabajadores sobre el método de trabajo a seguir, el riesgo y las medidas de prevención y protección a aplicar.
