PUDO HABERSE EVITADO

BASE DE ACCIDENTES DE TRABAJO INVESTIGADOS

APLASTAMIENTO POR CHAPA METÁLICA

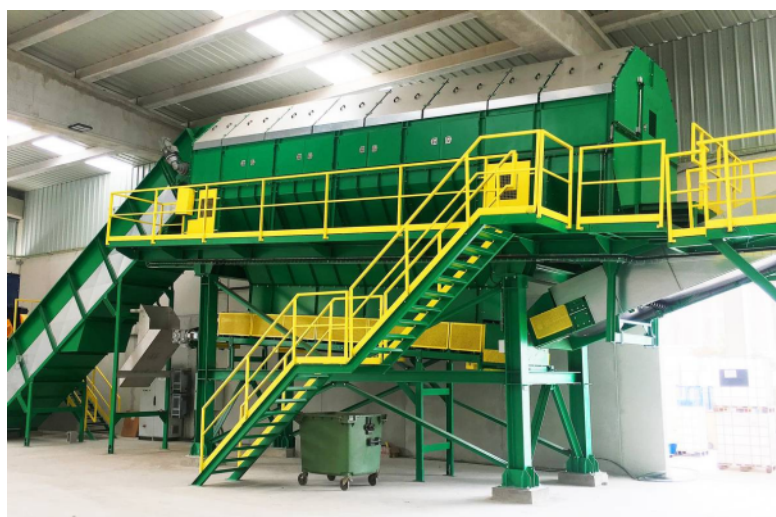
Tromel similar al que produjo el accidente. Indicado para la criba por rotación de residuos sólidos urbanos

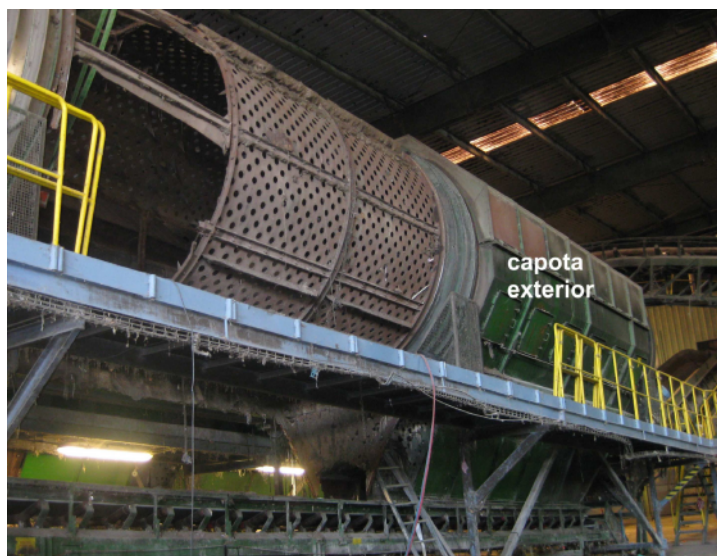
Vista general del tromel con la cobertura y las barandillas parcialmente retiradas

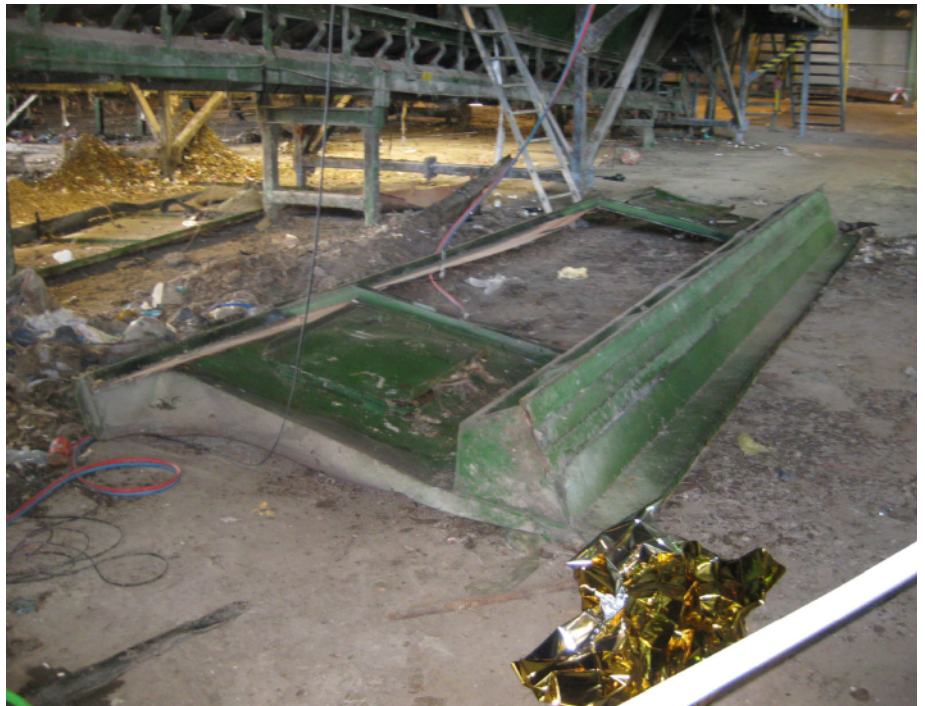
Ese movimiento hizo vibrar la plataforma donde estaba situada la chapa, lo suficiente para que perdiera su estabilidad y volcara justo hacia donde estaba el trabajador, que fue arrastrado hasta caer y quedar aplastado por la plancha en el suelo.

■ Defectos de estabilidad en maquinas o sus componentes. La estabilidad de la chapa no estaba asegurada. (Código 3104).

■ Permanencia del trabajador dentro de una zona peligrosa, en altura con las barandillas retiradas y con la cobertura en posición inestable. (Código 8108).

Chapa que cayó desde la plataforma y arrastró al trabajador que finalmente falleció por aplastamiento

Tendrían que haber estabilizado la plancha por fijación u otros medios y haber tenido en cuenta las fuerzas externas previsible, como viento, golpes o vibraciones.
