# PUDO HABERSE EVITADO

BASE DE ACCIDENTES DE TRABAJO INVESTIGADOS

## APLASTAMIENTO POR CHAPA METÁLICA

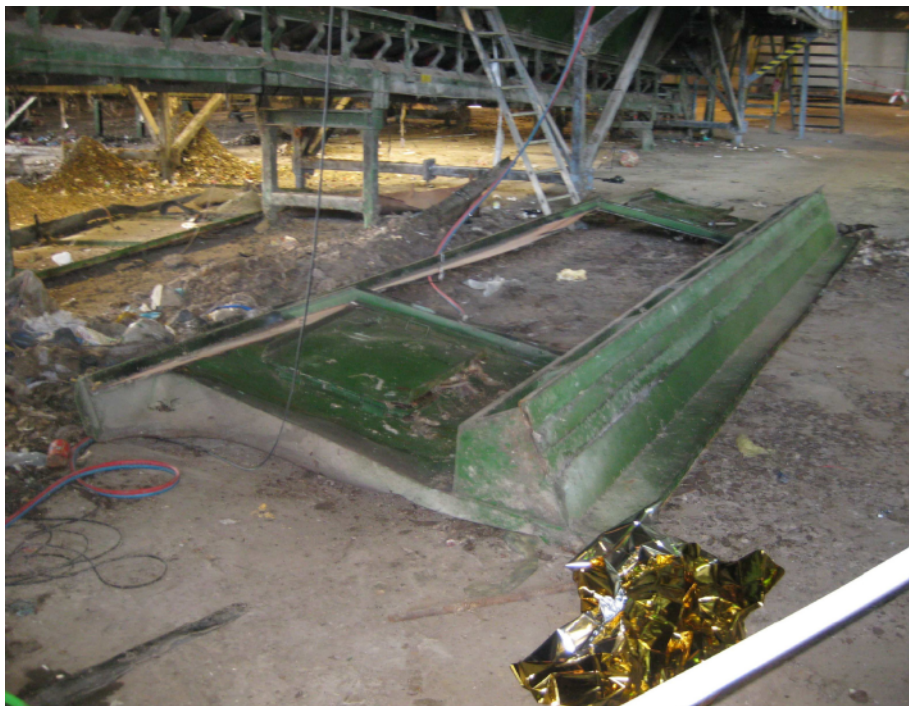
Ese movimiento hizo vibrar la plataforma donde estaba situada la chapa, lo suficiente para que perdiera su estabilidad y volcara justo hacia donde estaba el trabajador, que fue arrastrado hasta caer y quedar aplastado por la plancha en el suelo.

Antes de marcharse, una vez cortada y desprendida dejó apoyada la chapa de acero de 2 m x 6 m por su propio peso. También acotó la zona con cinta para impedir el paso.

■ Defectos de estabilidad en maquinas o sus componentes. La estabilidad de la chapa no estaba asegurada. (Código 3104).

■ Permanencia del trabajador dentro de una zona peligrosa, en altura con las barandillas retiradas y con la cobertura en posición inestable. (Código 8108).

Chapa que cayó desde la plataforma y arrastró al trabajador que finalmente falleció por aplastamiento

Tendrían que haber estabilizado la plancha por fijación u otros medios y haber tenido en cuenta las fuerzas externas previsibles, como viento, golpes o vibraciones.
