# RESTAURACIÓN DE LAS RUINAS DE SANTA MARÍA DE CAZORLA

COOR. BLAS MOLINA REYES Y PEDRO SALMERÓN ESCOBAR

Fecha: 3–12–2010

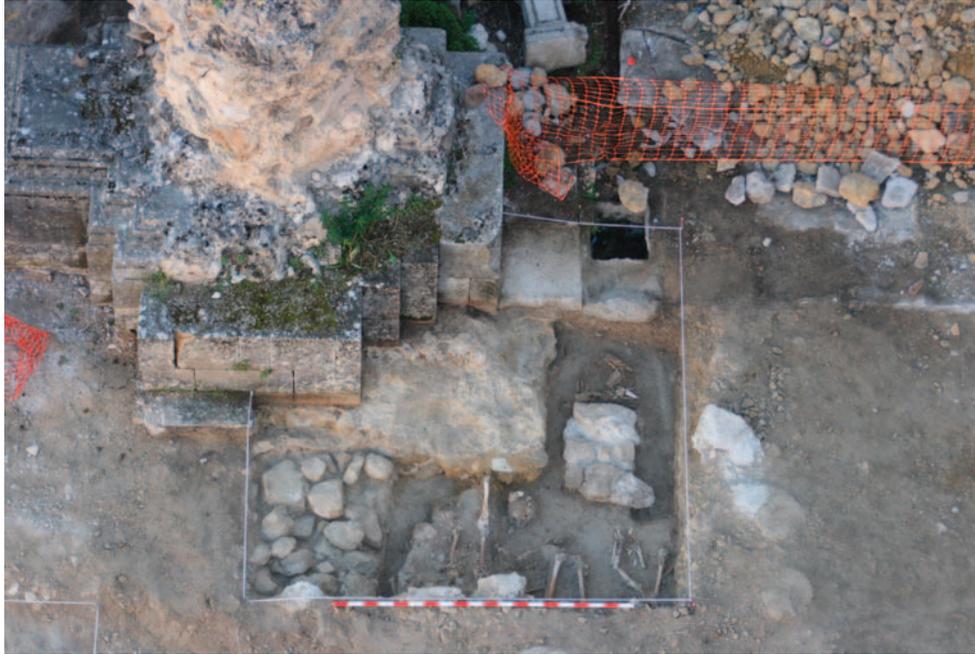
Sondeo nº 6 realizado sobre la base de uno de los pilares.

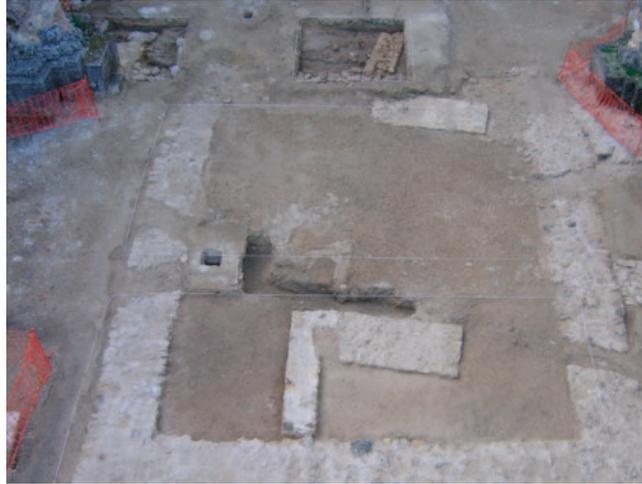
Sondeo nº 10. Restos de las cimentaciones del coro.

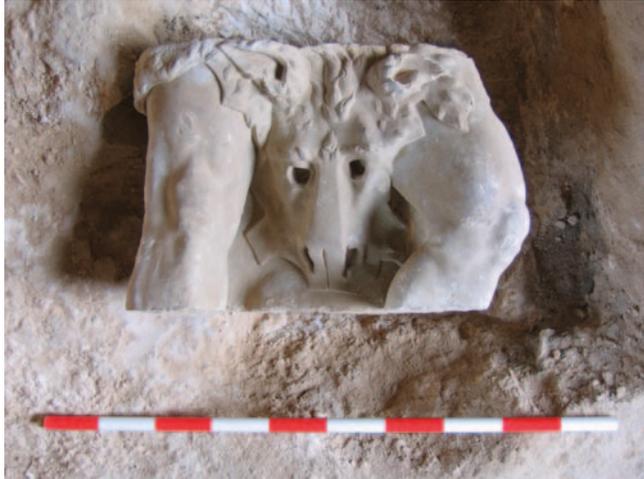
Fragmento inferior de San Juan Bautista hallado en el baptisterio.

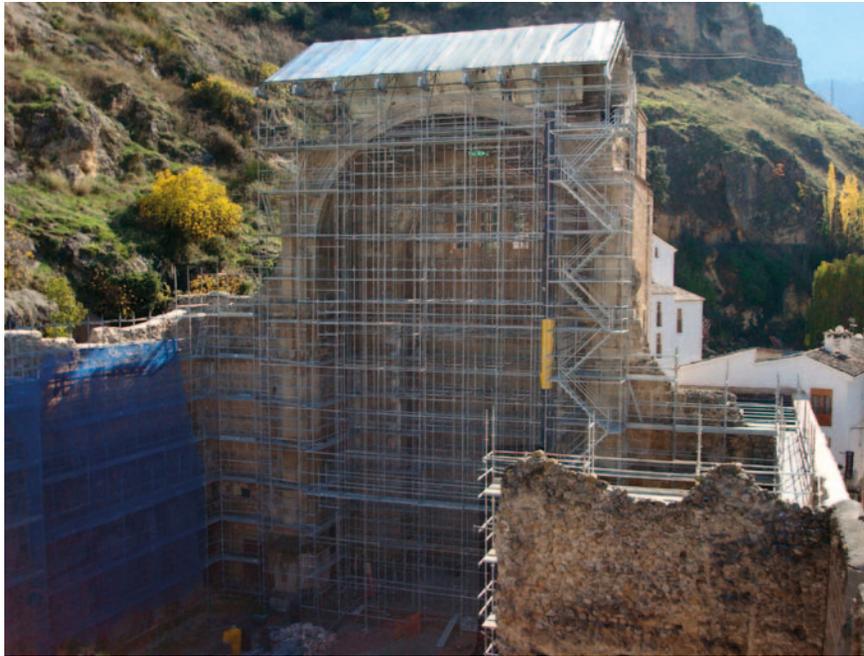
Estructura tubular del andamiaje instalada en la bóveda de la cabecera.

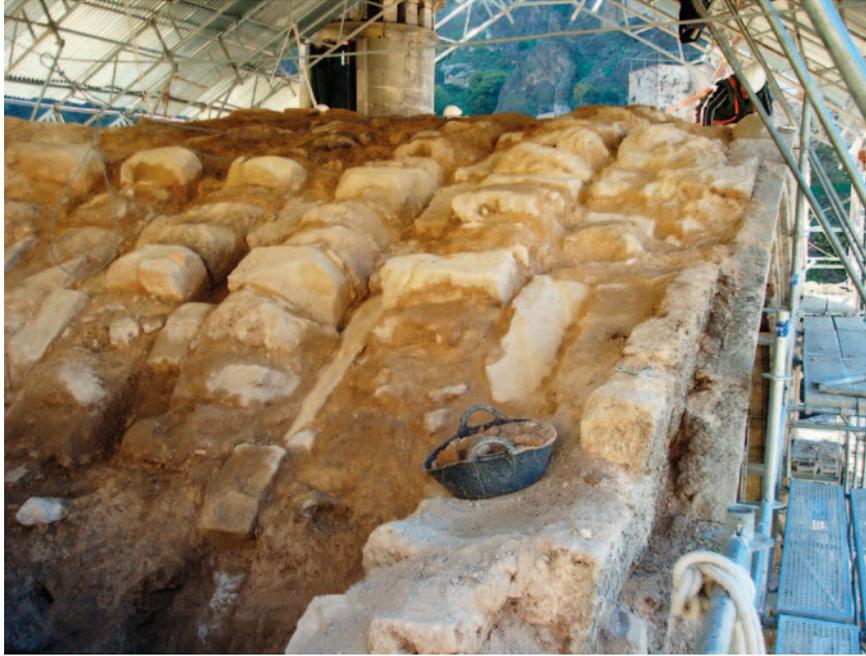
Intervención sobre el trasdós de la bóveda de la cabecera.

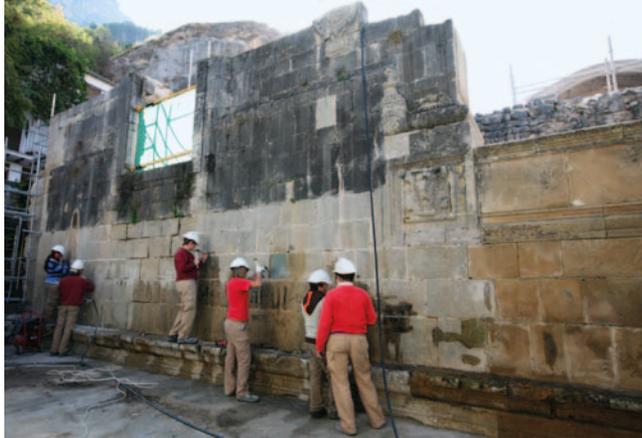
Trabajos realizados durante el proceso de limpieza.

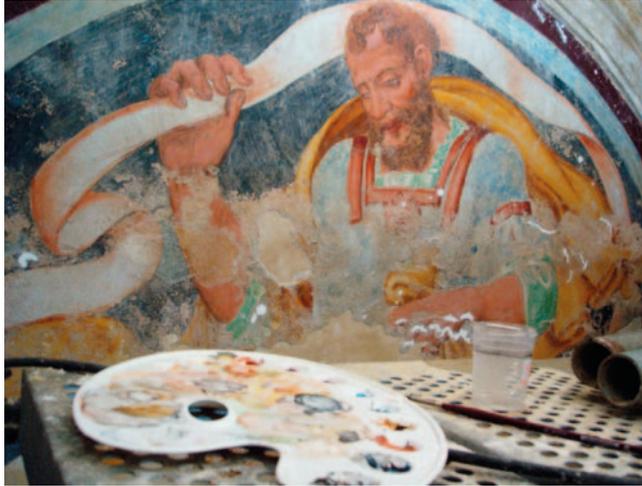
Restauración  
de las pinturas murales.
