PUDO HABERSE EVITADO

BASE DE ACCIDENTES DE TRABAJO INVESTIGADOS

Accidente grave por caída de paneles de encofrado con resultado de golpe y aplastamiento, con fracturas en tibia y peroné de la pierna derecha y lesiones múltiples en la cabeza.

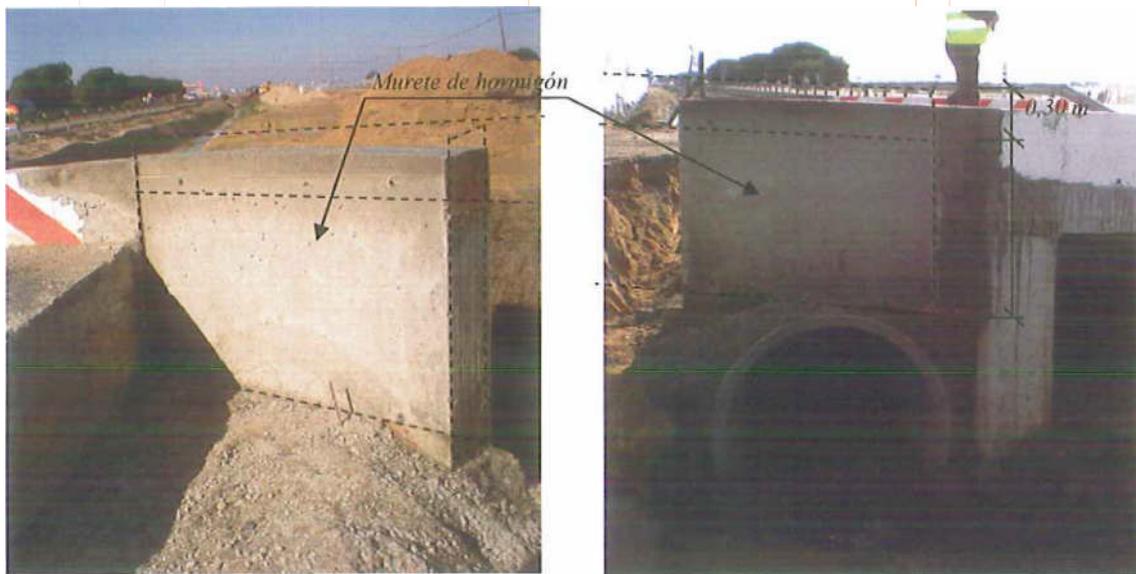
Foto 1. Vista interior (desde el puente) y exterior (desde el badén) del murete de hormigón.

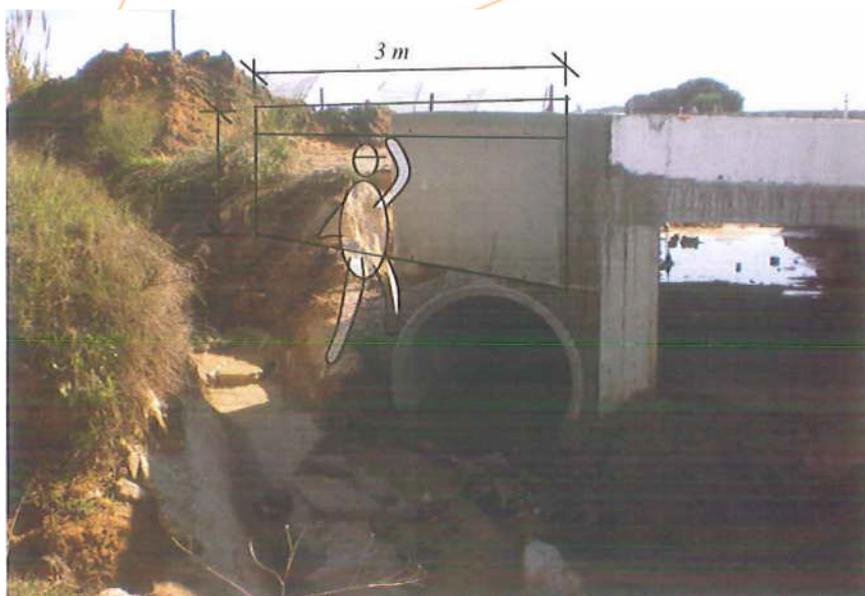
En el momento del accidente ya estaba retirado el encofrado de la cara interior del muro. El encofrado de la cara exterior permanecía adherido al muro y clavados entre sí por puntas, que descansaba por un lateral sobre el extremo de la tubería de hormigón, y el tablero del canto. También habían retirado los puntales que habían colocado como tornapuntas para sujetar los tableros. El accidentado se encontraba metido en un badén por el que discurrían las aguas y subido en la pendiente del mismo, situado frente al encofrado de la cara exterior del muro y en situación similar a la que se observa en la imagen 2, quitando las puntas clavadas en el tablero del lateral del muro.

Foto 2. Vista del lugar del accidente, esquematizando la situación del momento de los hechos

Justo antes del accidente habían retirado el apuntalamiento que sujetaba o mantenía en equilibrio el encofrado exterior del murete de hormigón, el cual permanecía en una situación de equilibrio inestable manteniéndose tan solo un poco pegado al murete y casi la mitad del mismo en voladizo, por lo que prácticamente no necesitaba ningún golpe o tirón para alterar su equilibrio.

- Antes de retirar la sujeción o apoyo (tornapuntas o puntales) de los paneles de encofrado éstos deberían estar sujetos mediante mordazas y eslingas cogidas a la pluma del camión que en este caso las iba a transportar, o medida similar.

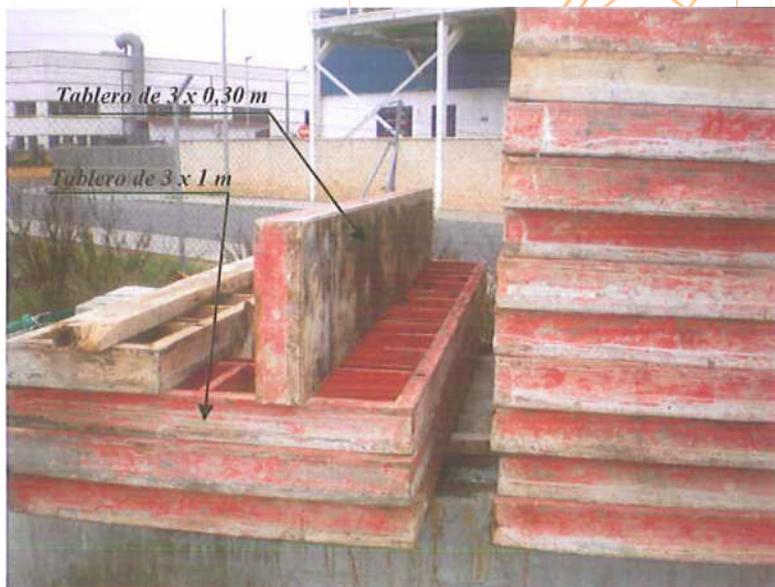
El accidente se produjo por la caída del encofrado del muro de hormigón armado, constituido por dos paneles (imagen 2) con un peso aproximado de 180 kg con resultado de golpe y aplastamiento, con fracturas en tibia y peroné de la pierna derecha y lesiones múltiples en la cabeza.

Foto 3. Tableros de encofrados de muros de hormigón armado que utilizaban en el momento del accidente.

- Tendrían que haberse adoptado las medidas técnicas u organizativas necesarias para evitar la manipulación manual de las cargas demasiado pesadas. En particular los paneles prefabricados para el encofrado deben manipularse con equipos tipo camión con grúa autocargante, grúa móvil autopropulsada, etc.

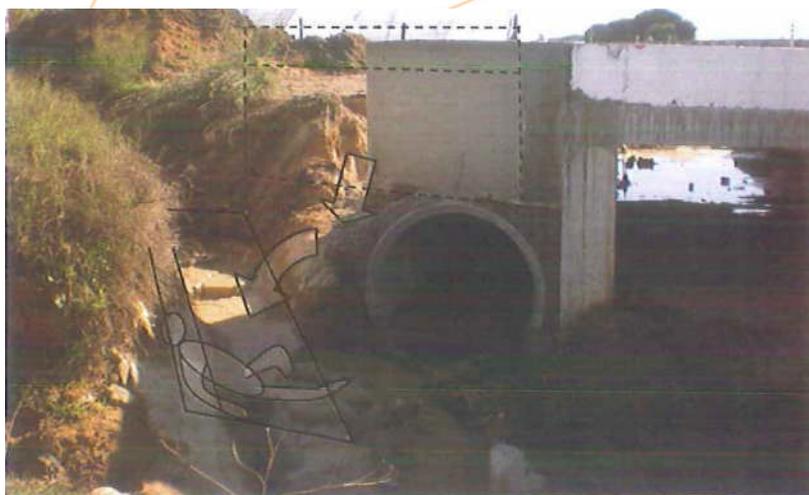
Al tratar de quitar la última punta, fue cuando resbaló y se agarró al tablero de encofrado para tratar de mantener el equilibrio y no caerse, momento en que se le vino el encofrado encima y le cayó sobre la pierna derecha, tratando de mantenerlo en pie para que no se volcase encima suya, hasta que ya no pudo aguantarlo mas y cayó sobre él (aproximadamente 180 kg), golpeándole y atrapándole la cabeza contra la pendiente opuesta del badén a la que él estaba (imagen 4), ocasionándole las lesiones.

Foto 4. Vista del lugar del accidente, esquematizando la situación tras el mismo.

- Los puestos de trabajo en las obras en el exterior situados por encima o por debajo del nivel del suelo deberán ser sólidos y estables. Para el montaje o desmontaje de encofrados debieron instalarse las plataformas o andamios necesarios para evitar el riesgo de caída a distinto nivel del trabajador.

- No tendría que haberse permitido la ubicación de operarios en el radio de acción o zona de influencia de cualquier elemento que no tenga garantizada su estabilidad e inmovilidad y donde existan riesgos de movimientos indeseados de dichos elementos (deslizamientos, vuelcos, basculamientos, etc.) que pueda ocasionar daños a la salud de los trabajadores.
